Rapport d'enquête sur le déraillement du TGV survenu le 31 octobre 2001 à Saubusse-les-Bains

19 avril 2004

**ENQUETE TECHNIQUE
SUR LE DERAILLEMENT DU TGV
SURVENU A SAUBUSSE-LES-BAINS
LE 31 OCTOBRE 2001**

(Affaire n°2001-D260-01)

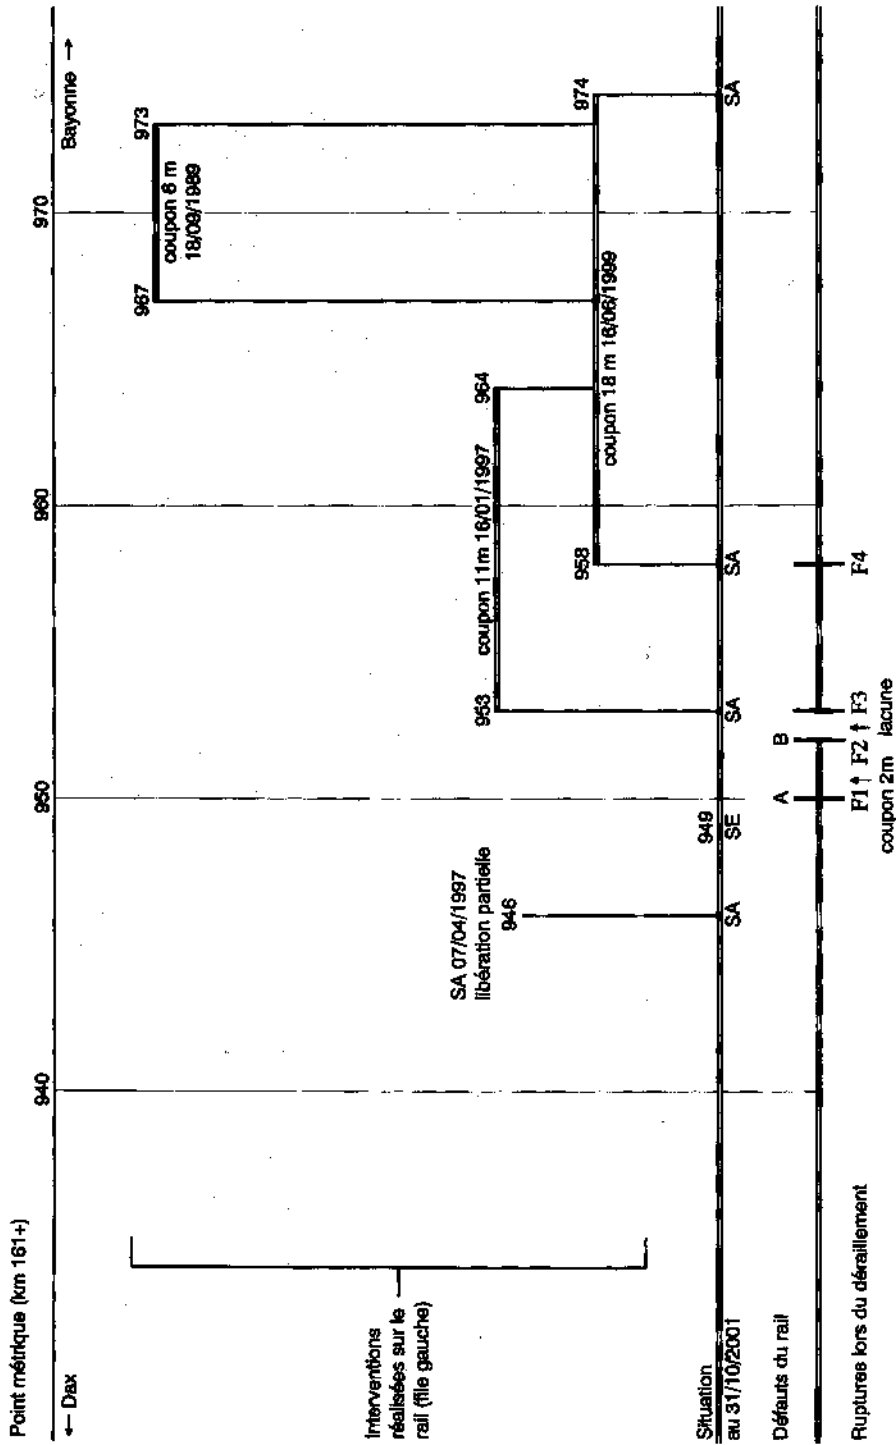
Historique et état du rail au voisinage du km 161,950

Sur une longueur de 40 m (20 m de part et d'autre de la rupture amont) le rail gauche présentait de nombreuses singularités liées à des réparations et interventions successives. Le schéma joint en annexe 4 représente l'état initial le plus probable, compte tenu d'incertitudes de localisation ou de divergences apparentes entre certains documents utilisés.

Avant le p.m. 953, le rail est d'origine et date de la constitution du LRS en 1984. Au-delà du p.m. 953, on trouve un patchwork de coupons de récupération mis en place lors de réparations de défauts, et qui se recouvrent parfois mutuellement.

Le rail porte de ce fait de nombreuses soudures : 3 soudures aluminothermiques (SA) aux p.m. 946, 953 et 958, en sus d'une soudure électrique (SE) d'origine au p.m. 949. Ces soudures respectent les intervalles minimaux requis (4 m entre deux SA, 2 m entre SE et SA) mais constituent des points de moindre résistance ; sur les 4 ruptures observées dans le rail détruit dans l'accident, deux concernent des SA.

a) Une marque à la peinture blanche sur la semelle à l'extrémité du rail resté en place, juste avant la fracture F1. Cette marque a été associée à un défaut (classe 0) repéré et suivi depuis 1993, et localisé au pm 950. Cette association a permis d'attribuer à la rupture F1 le pm 950 et ainsi de recalibrer les bases de localisation utilisées, le repérage des pm sur le terrain n'étant par ailleurs pas toujours assuré avec une grande précision.

b) Sur les deux faces de la fracture F1, une tache ovale de 43x35 mm légèrement décentrée à gauche dans le champignon du rail, et couvrant environ la moitié de sa surface. Ce défaut repéré « A » sur le schéma est classé X2 (appelant normalement un éclissage et une réparation sous 1 mois lorsqu'il est repéré). En outre et dans le même plan de fracture, une fissure plate transversale de 18x6 mm est observée dans le congé de roulement du rail.

c) Sur les deux faces de la fracture F2, une tache ovale de 25x31 mm, avec en outre une fissure transversale (head checking) dans le congé de roulement. Ce défaut repéré « B » est à classer X2 également.

Les deux défauts A et B se situent aux deux extrémités du coupon de 2,02 m ; cet écartement est donc très proche de l'intervalle de 2m entre deux défauts classés X2, qui justifierait un surclassement de « X2 » à « S ».
