Rapport provisoire de l'enquête sur l'accident du train 261 Paris-Munich survenu le 6 novembre 2002 à Nancy

Affaire n°2002-0227-01

La Défense, le 24 février 2003

**RAPPORT PROVISOIRE
DE L'ENQUETE SUR L'ACCIDENT DU TRAIN 261 PARIS-MUNICH
SURVENU LE 6 NOVEMBRE 2002 A NANCY**

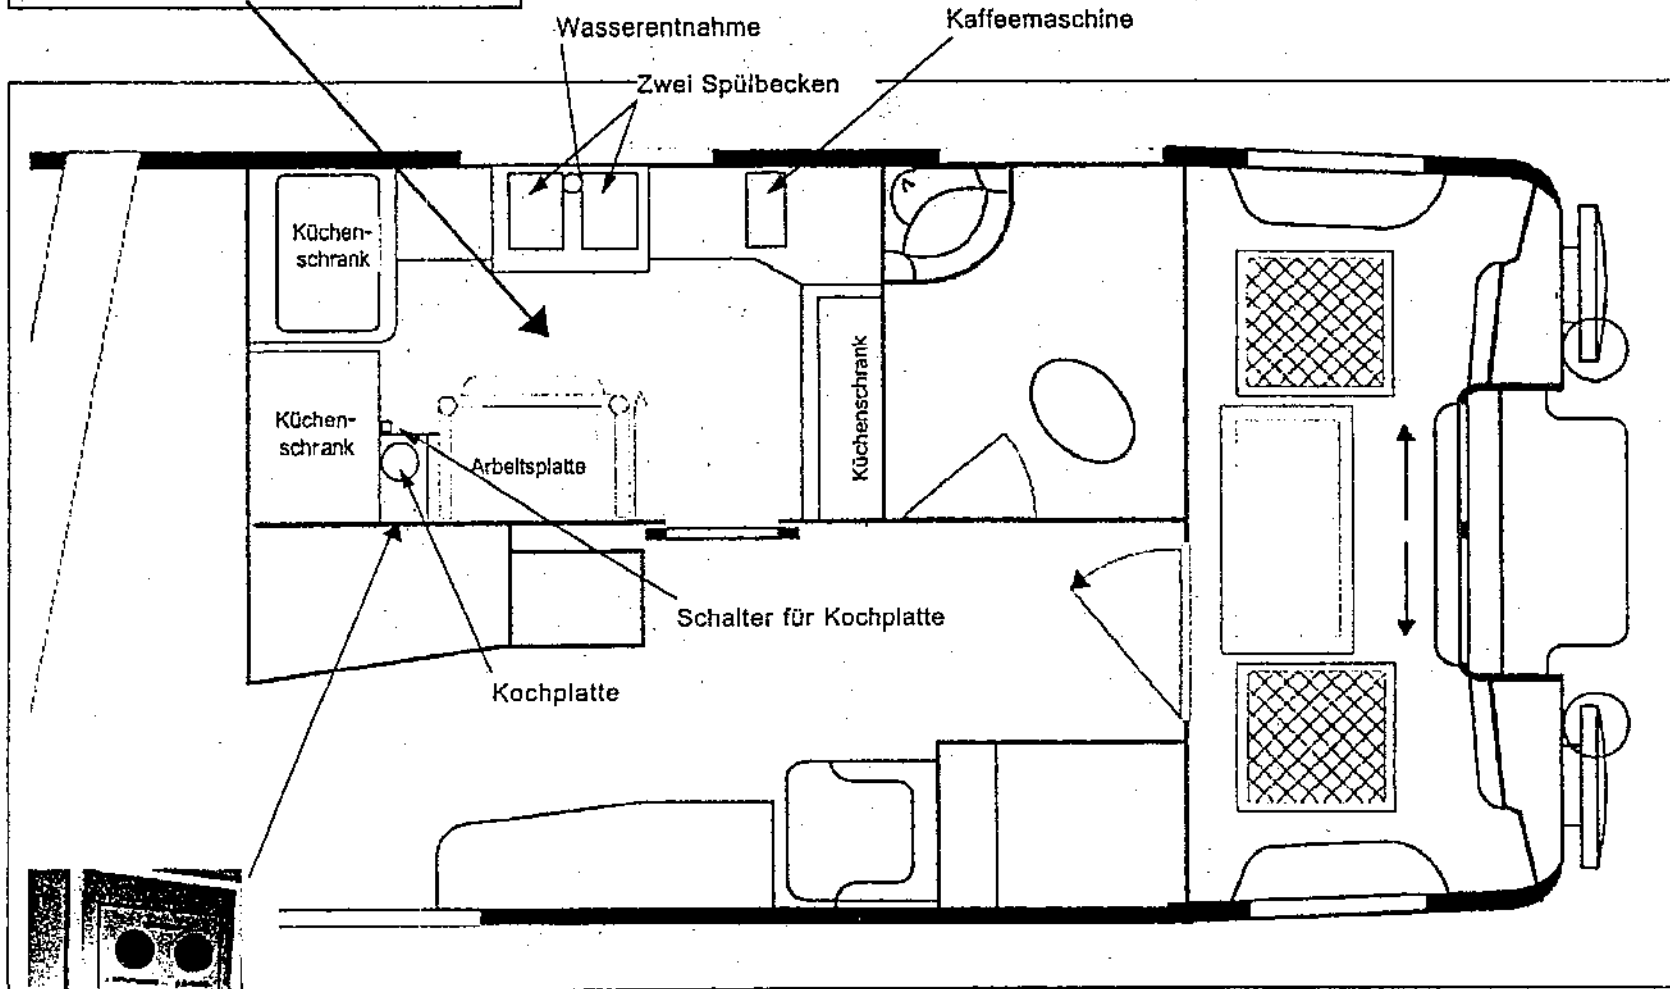
WLAB 175 : Dienraum

Schalttafel über Kochplatte

Kein Notausstiegfenster im Dienraum.
Dienraumlüfter im Dienraumdachbereich über der Spüle
