## **Rapport d'enquête technique sur l'accident d'autocar survenu à Dardilly le 17 mai 2003**

**Juillet 2004**

**Bureau d'Enquêtes sur les Accidents  
de Transports Terrestres**

Affaire n°2003-0141-01

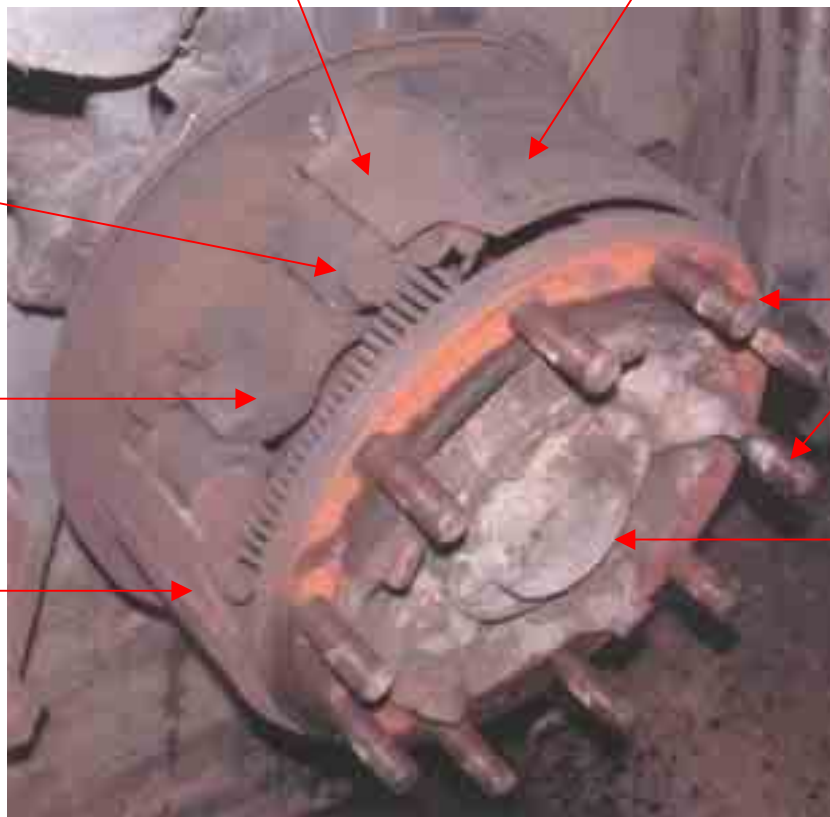
Figure A

Came de freins

Mâchoire inférieure

Goujons de roues

Moyeu de roues supportant le tambour fixé par les goujons de roues

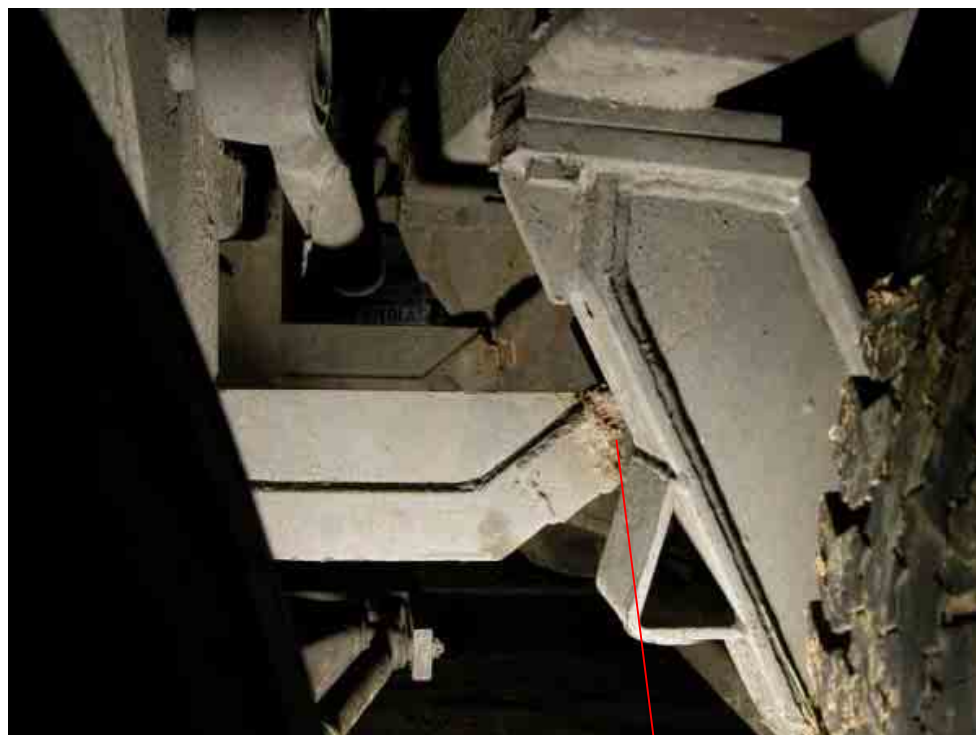
Figure B1

2) Le soubassement (châssis) est très fortement corrodé (voir photos annexe 3-B1 à B6) y compris sur des renforts eux-mêmes fissurés et oxydés. Une cassure ancienne existe même sur un tube du châssis entre les essieux 2 et 3, ce qui fait conclure à la probable perte de rigidité de ce châssis. Ce défaut engendre une flexibilité anormale du véhicule, susceptible d'affecter sa stabilité.

Corrosion du châssis :

Partie tubulaire du châssis côté droit avec une cassure ancienne et corrodée

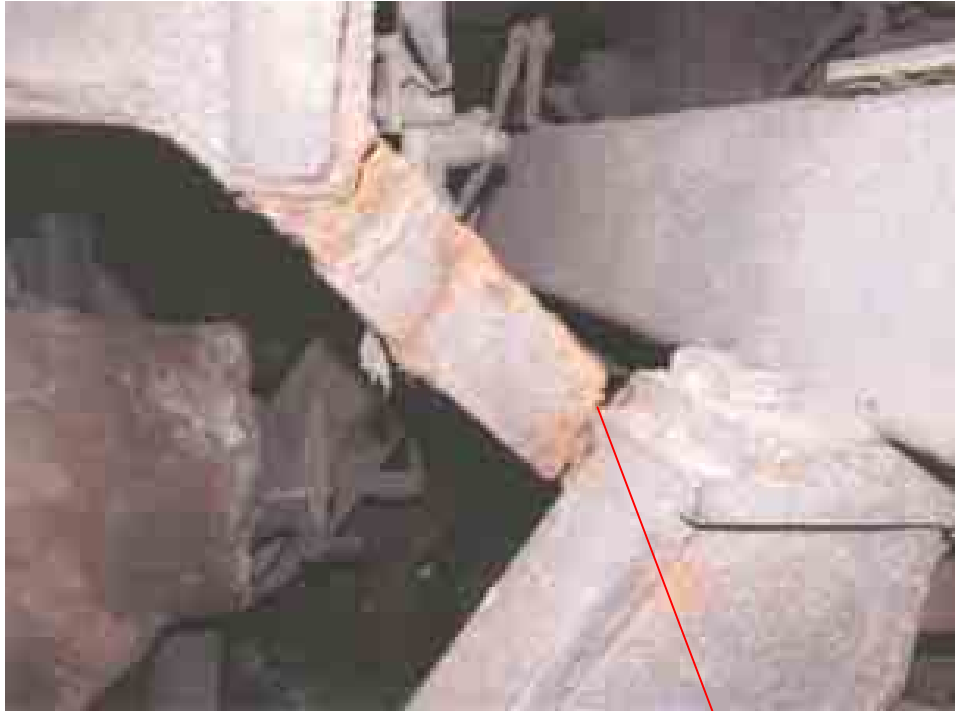
Figure B3

Partie tubulaire du  
châssis côté gauche  
avec cassure

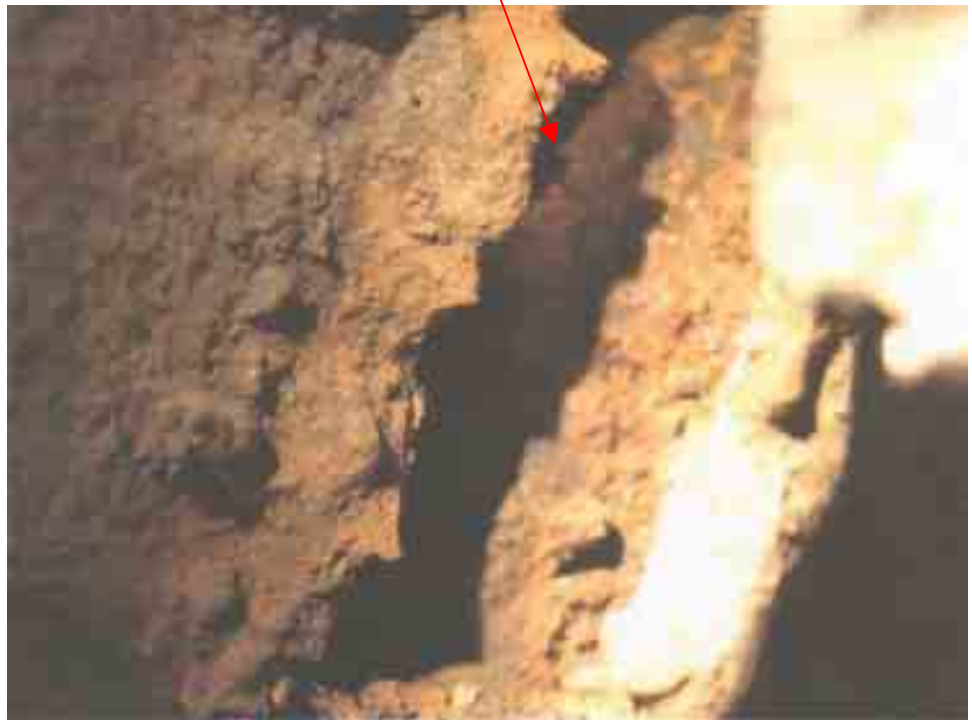
Figure B4

Gros plan de l'oxydation perforante de la cassure

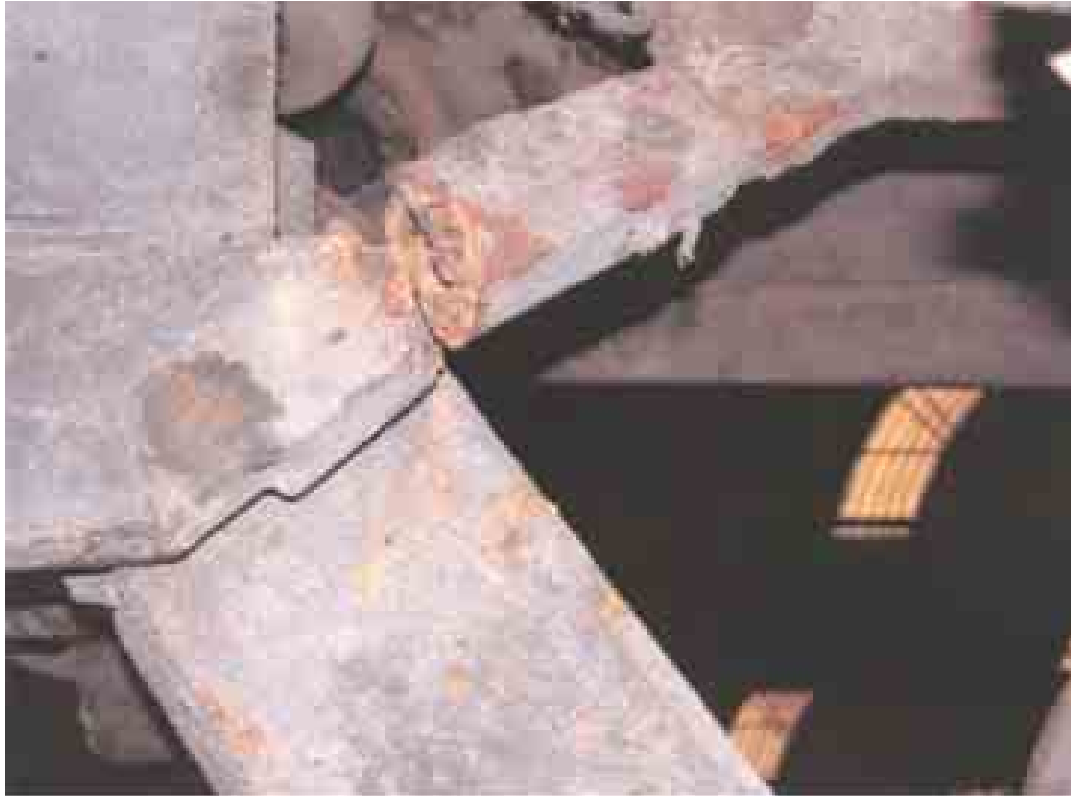
Figure B5

Tube ARG

Autres éléments du  
châssis cassés et corrodés

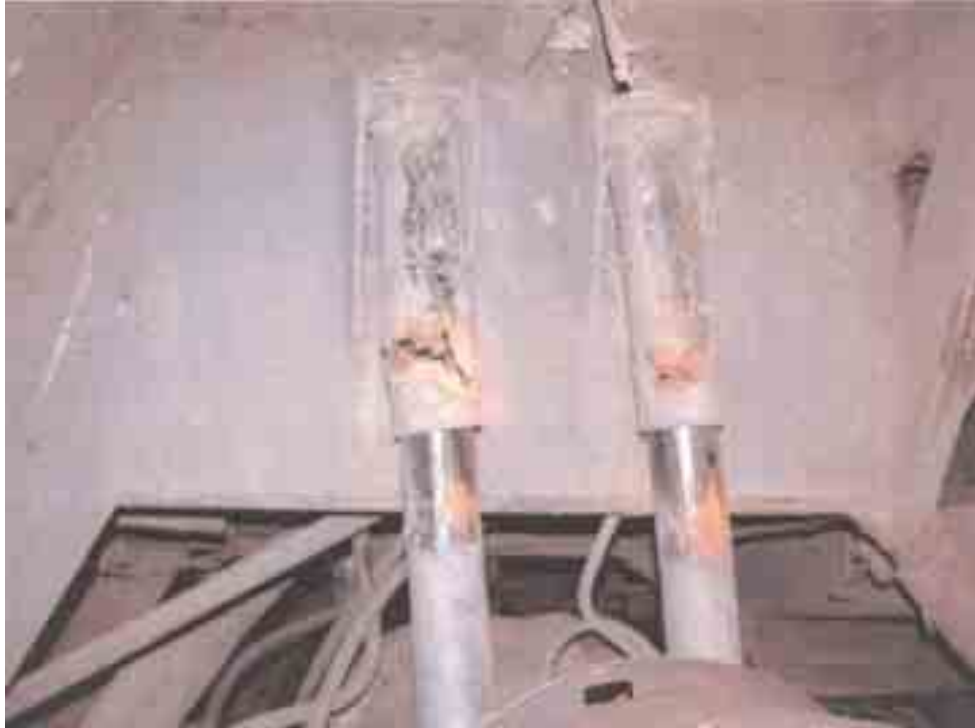
Figure C1

3) Les amortisseurs présentent une corrosion perforante, et pour certains (voir photos annexe 3-C1 et C2) des fuites d'huile, ce qui fait présumer de leur perte d'efficacité (alors qu'il s'agit d'un élément essentiel de la stabilité des cars à étage).

Corrosion des amortisseurs :

Corrosion perforante des caches supérieurs d'amortisseur

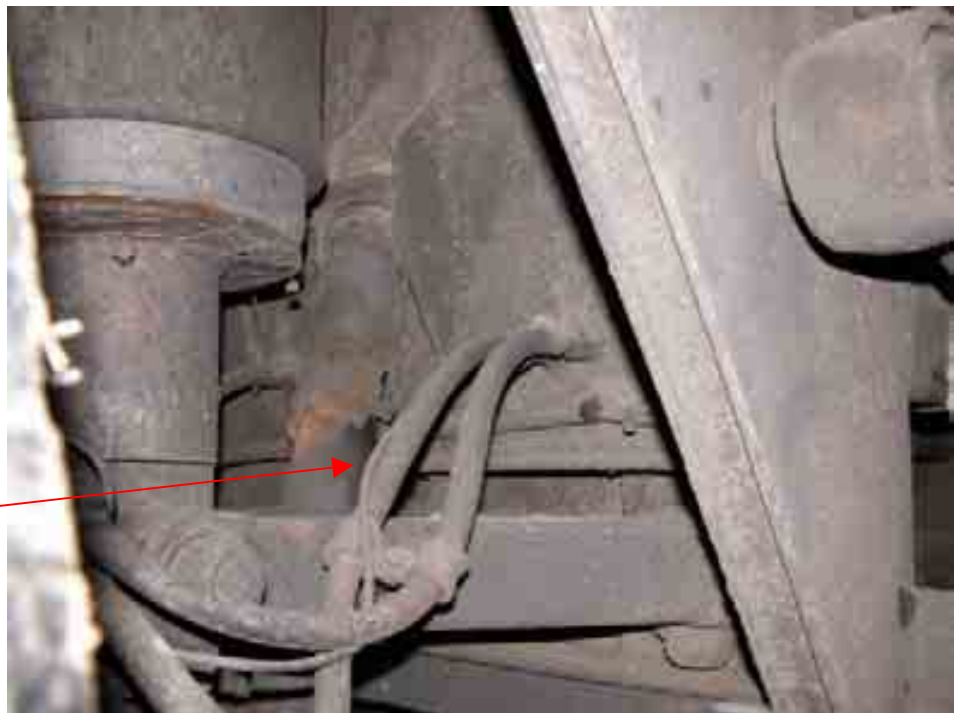
Figure C2

Traces  
anciennes de  
fuite d'huile

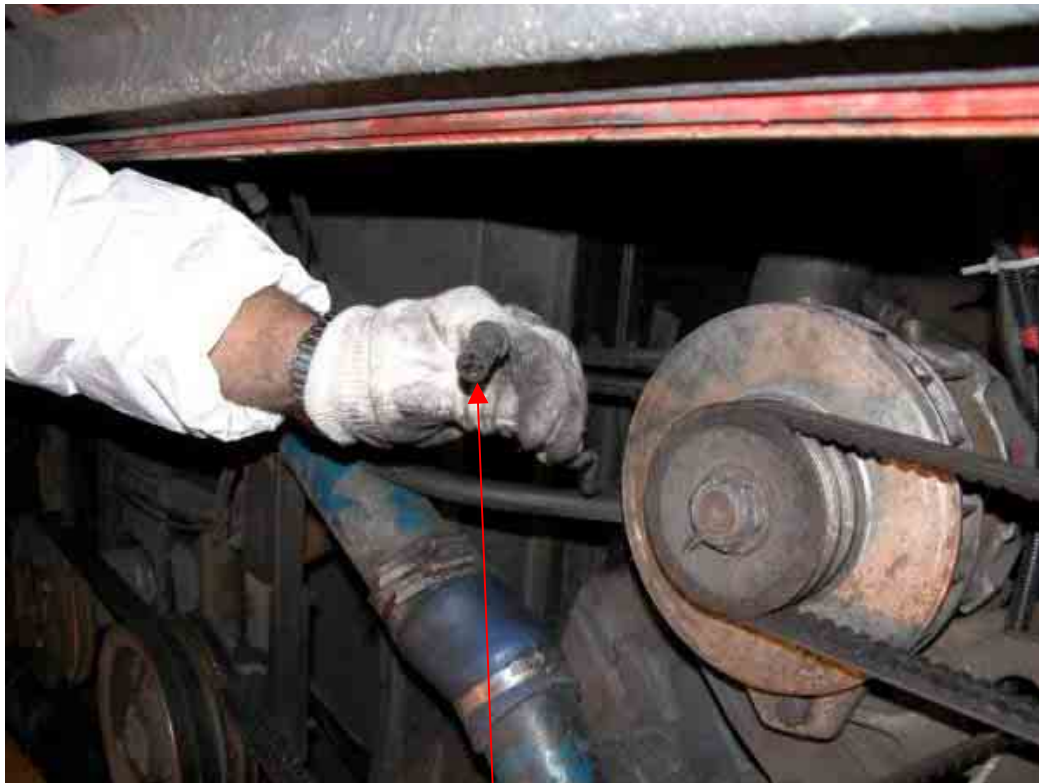
Figure D1

Prise du limiteur de  
vitesse débranchée

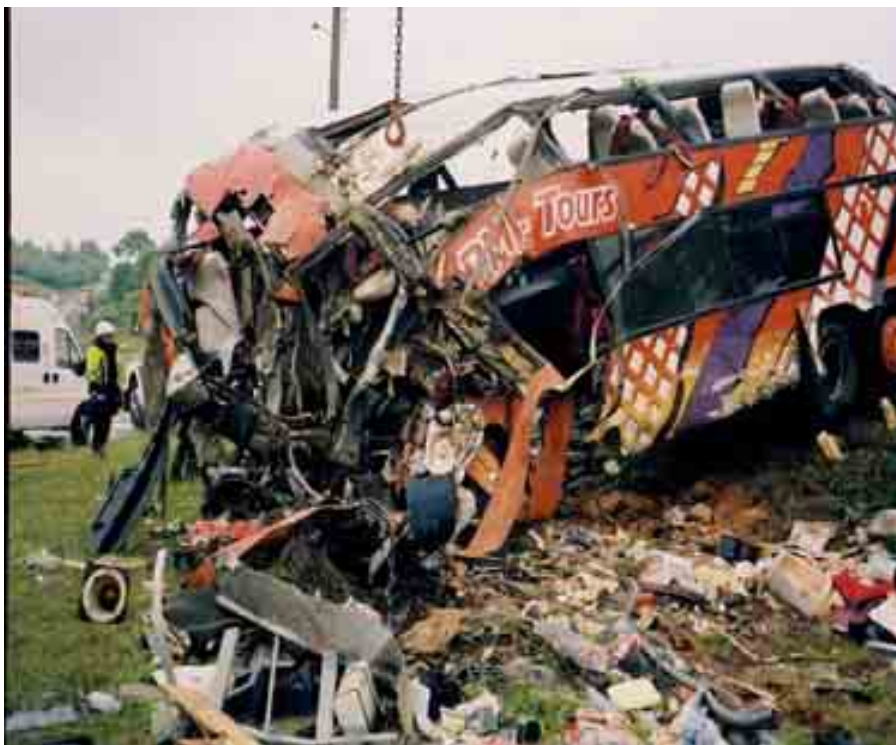
Nous avons retrouvé trois types de déformation de structure de l'autocar

- ☑ Une latéralisation du pavillon de la gauche vers la droite ;
- ☑ L'écrasement du pavillon dans l'habitacle ;
- ☑ Une zone de déformation frontale.

Figure 6 : Vue des déformations de l'autocar.

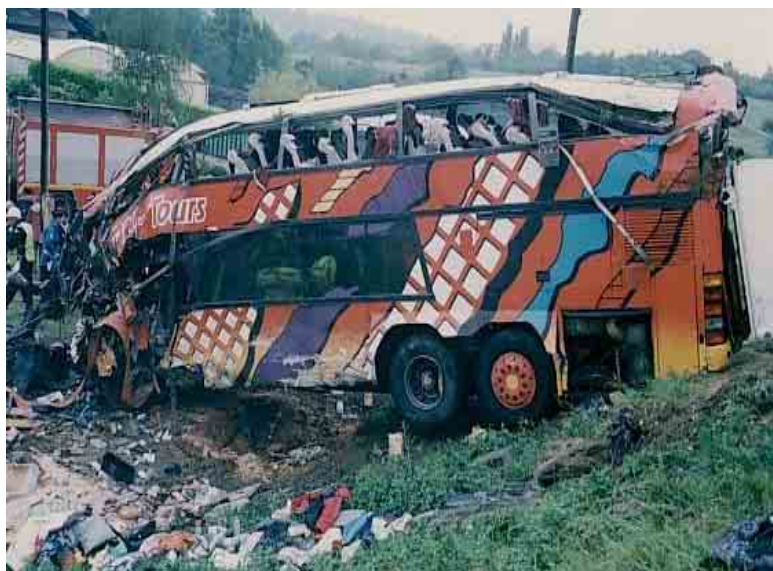
Figure 10 : vue des déformations de l'autocar après son redressement

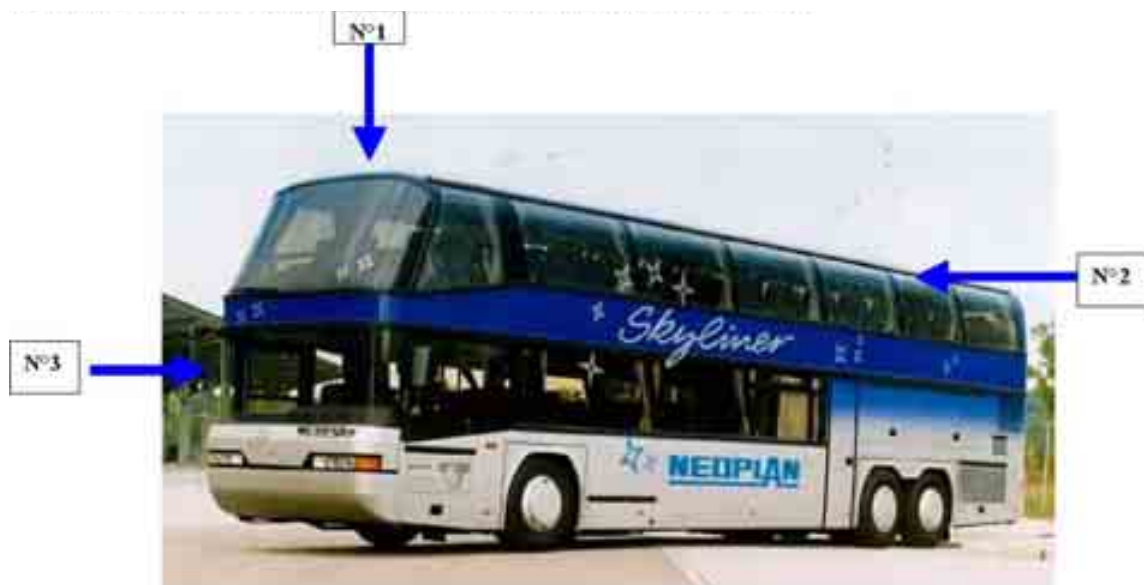
**Figure 11 : Localisation des 3 principaux mécanismes à l'origine des lésions.**

- ☑ N°1 : Pour les victimes en partie haute de l'autocar soit 21 tués et 32 blessés le mécanisme principal à l'origine des lésions est l'intrusion. Pour le plus grand nombre, l'intrusion du pavillon de l'autocar dans l'habitacle de la partie haute lors du retournement, est la cause principale du nombre et de la gravité des lésions. Comme l'indique la flèche n°1 l'écrasement du pavillon après retournement entraîne une intrusion de 540 mm.
