Effondrement du pont de la rivière Saint-Etienne sur l'île de la Réunion

Rapport n° 005170-01

**EFFONDREMENT DU PONT DE LA RIVIERE ST-ETIENNE
SUR L'ÎLE de la RÉUNION**

(25 février 2007)

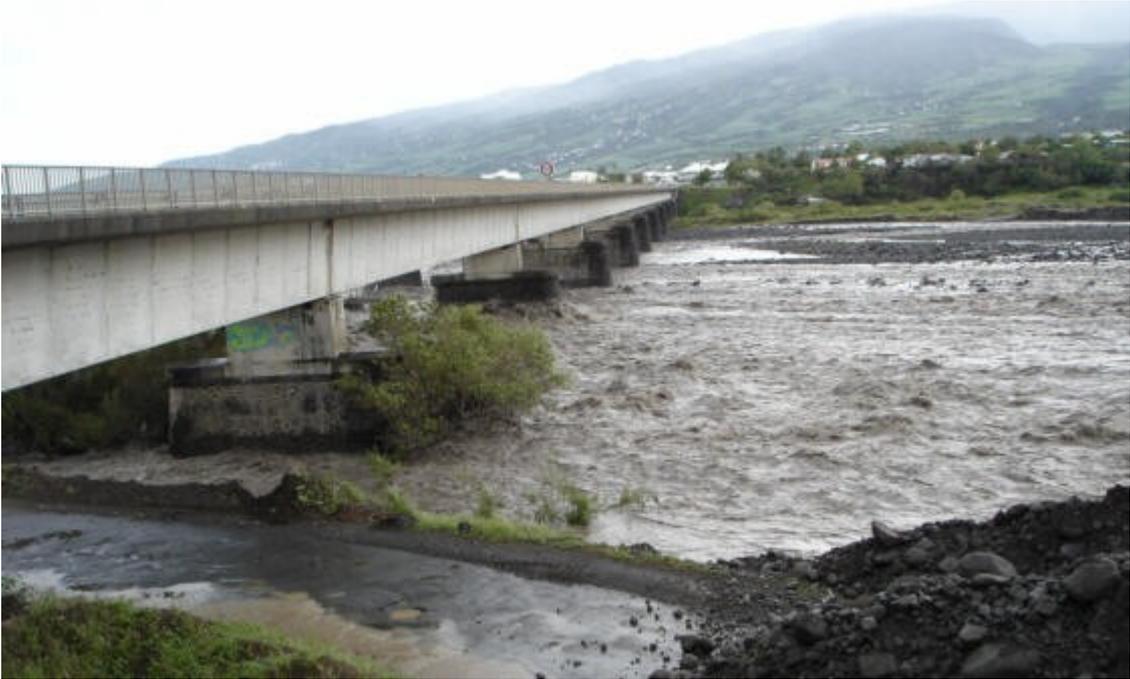
Photo 5 : Vue du tablier amont pendant la crue

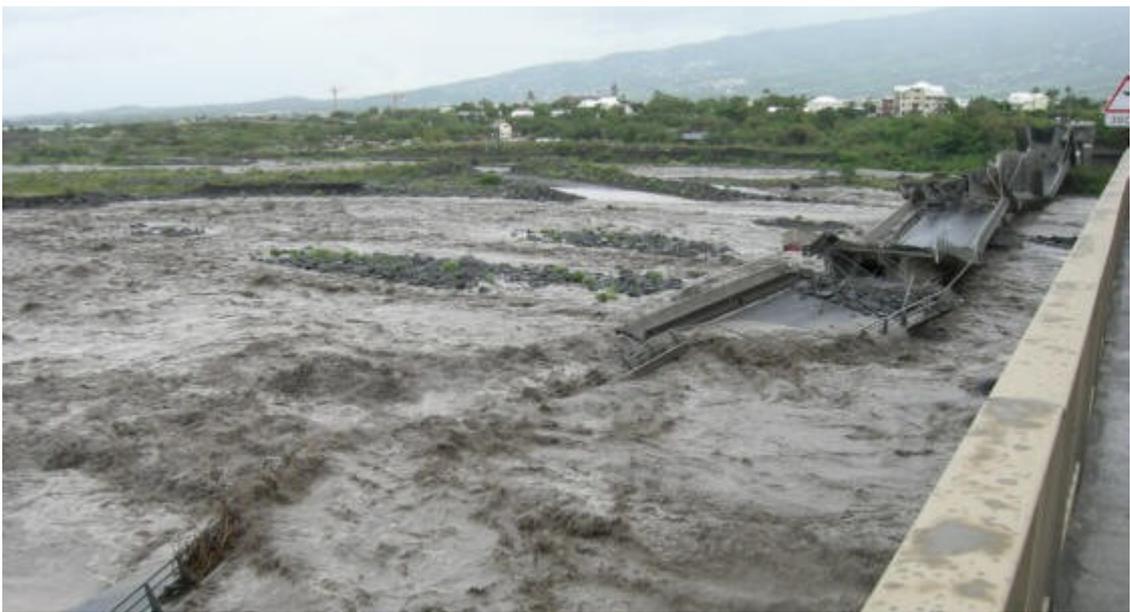
Aucune trace de la pile P7 n'était visible, contrairement aux autres piles, ce qui a conduit rapidement à penser que l'effondrement du pont provenait de la ruine de cet appui emporté par les flots.

Photo 6 : Vue vers la rive droite à l'emplacement de la pile P7 disparue

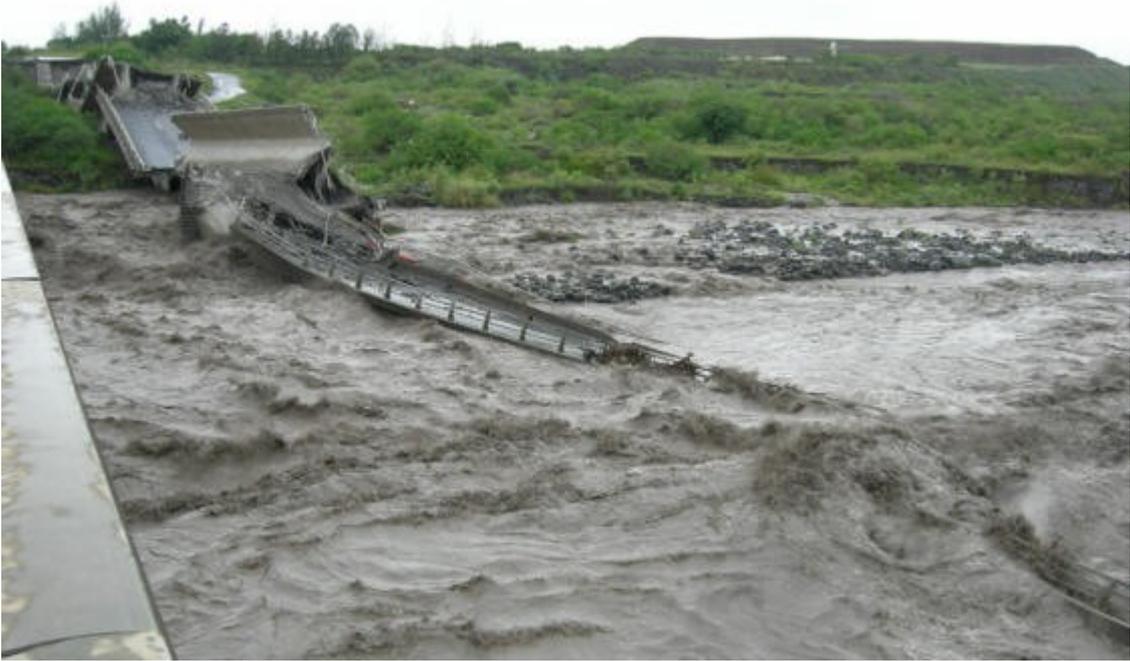
Photo 7 : Vue vers la rive gauche à l'emplacement de la pile P7 disparue

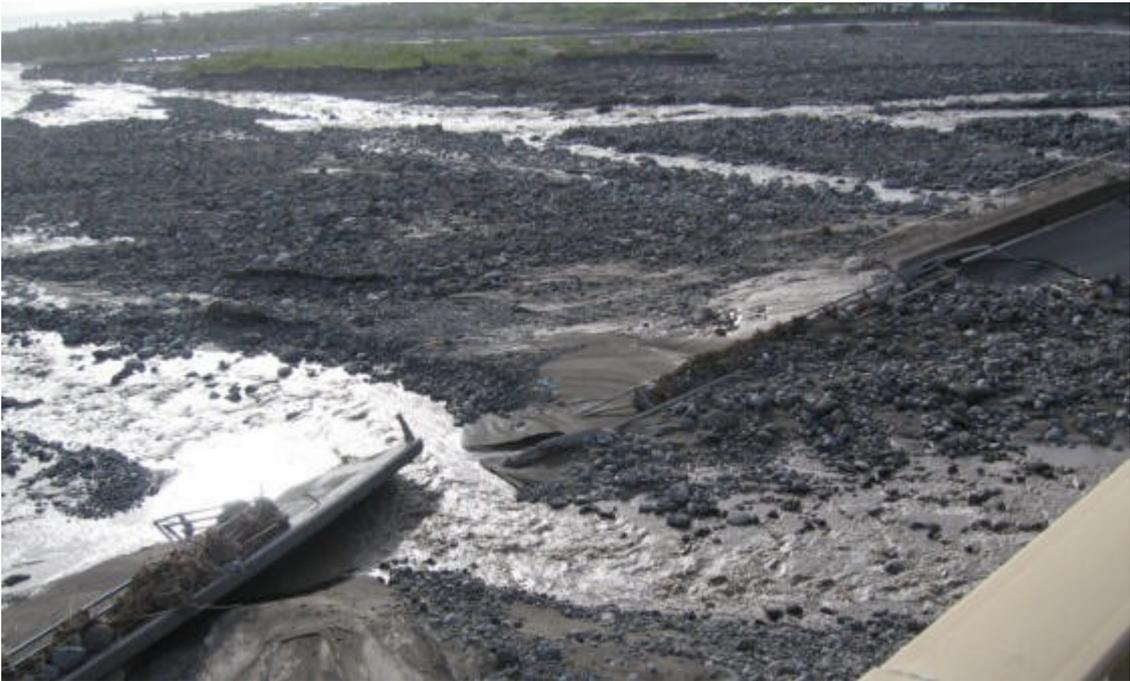
La disparition de toute trace de la pile P7 du pont, contrairement aux autres piles, conduit à faire l'hypothèse que l'ouvrage a péri par déficience de cette pile. Les sondages effectués en juin 2007, dont deux au droit de la pile P7 aval n'ont pas mis en évidence le moindre reste de maçonnerie de cette pile. La position exacte des sondages est encore à confirmer, et il n'est pas certain qu'il aient été réalisés à l'emplacement exact de la fondation de la pile P7 aval. Mais même s'il s'avère que les sondages ont été réalisés un peu à côté de cet emplacement, on aurait pu s'attendre à trouver des débris, ce qui n'a pas été le cas.

Photo 8 : Vue de l'emplacement de l'ancienne pile P7 après décrue

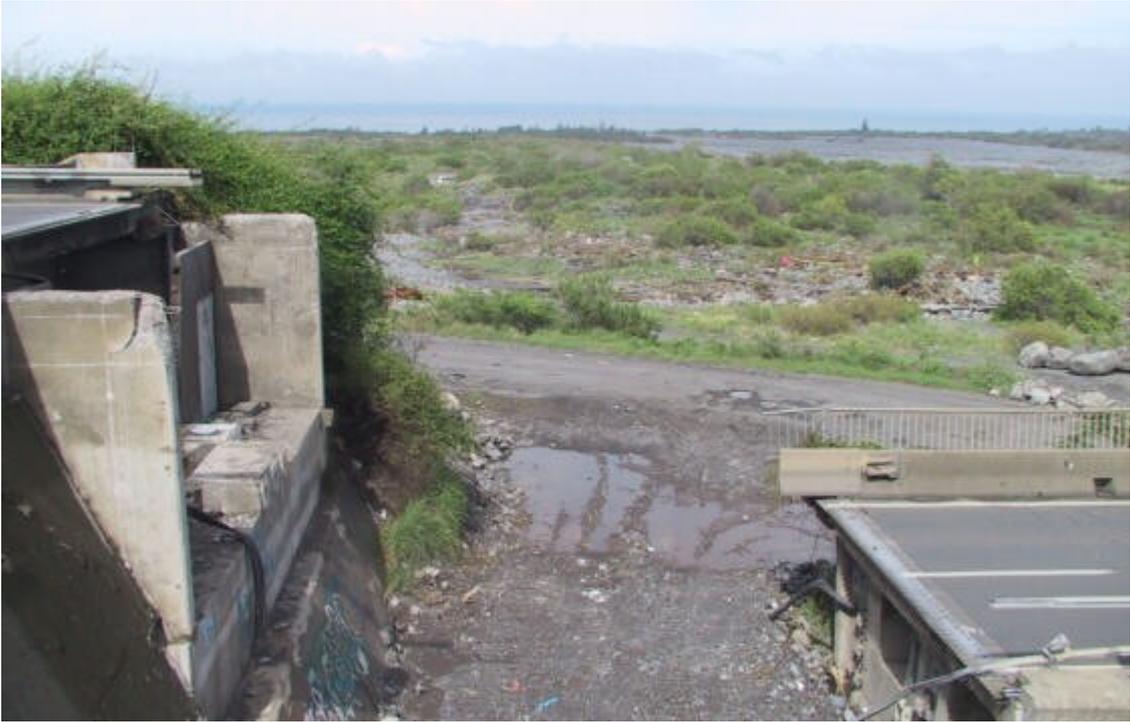
- Toutes les piles (à l'exception de la pile P4) se sont effondrées en basculant vers la pile P7
- Le tablier s'est déplacé de plusieurs mètres vers la pile P7 (sur la culée C11 ce déplacement est de l'ordre d'une quinzaine de mètres)
- Certaines travées ont basculé vers l'aval

Photo 9 : Avancée du tablier à la culée C11

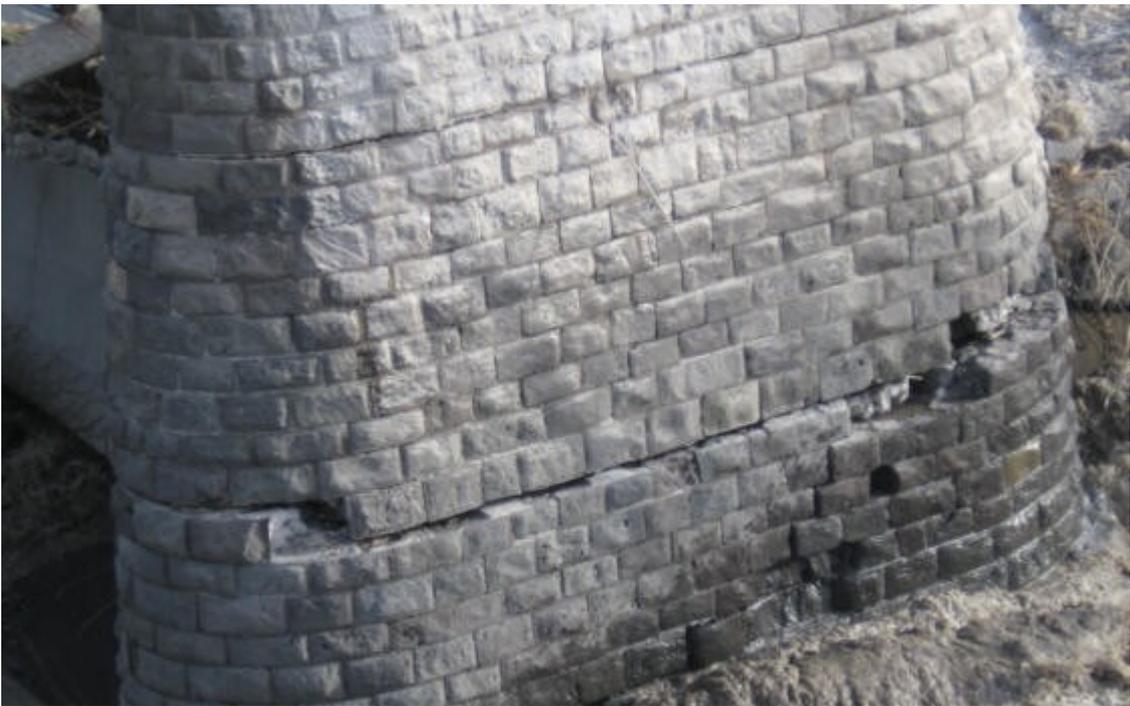
compression). Cette hypothèse est bien illustrée par la cassure que l'on peut voir sur la pile P4 restée debout, et par la brisure franche de certaines piles en deux morceaux.

Photo 10 : Vue de la pile P4 fracturée

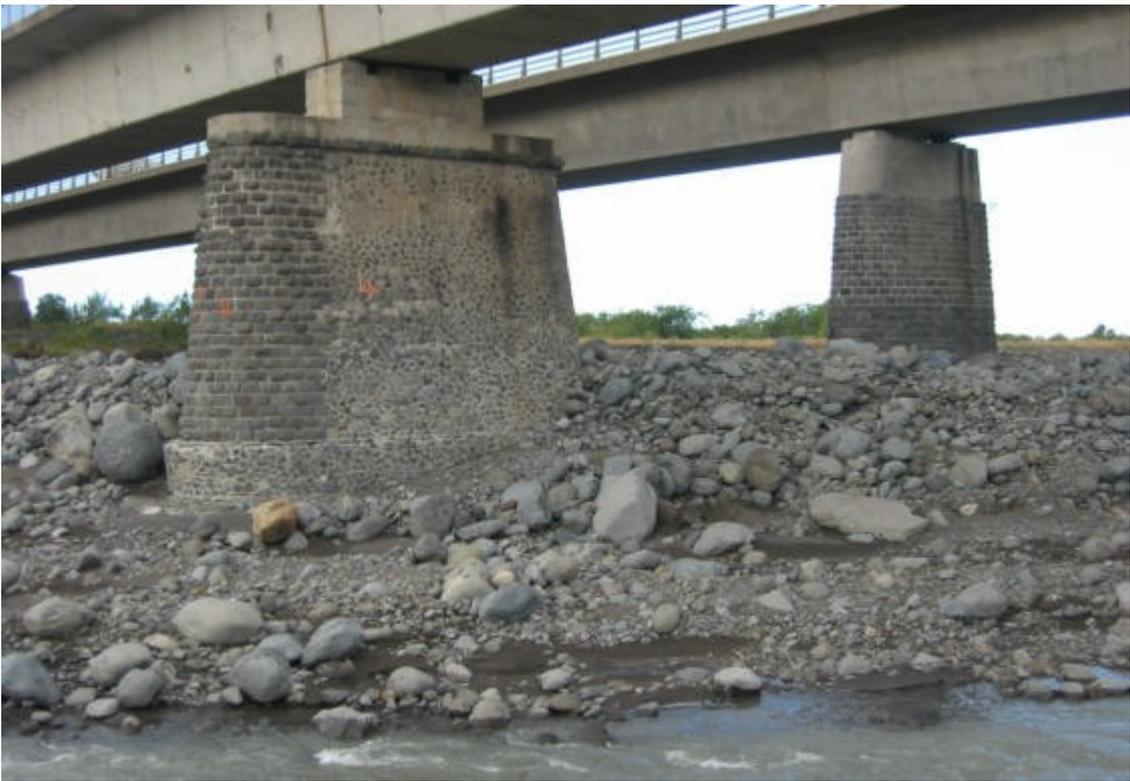
principal était plutôt centré sur la pile P6, la pile P7 étant située sur la berge rive gauche de ce chenal.

Photo 14 : Vue des piles P7 amont et aval après DINA

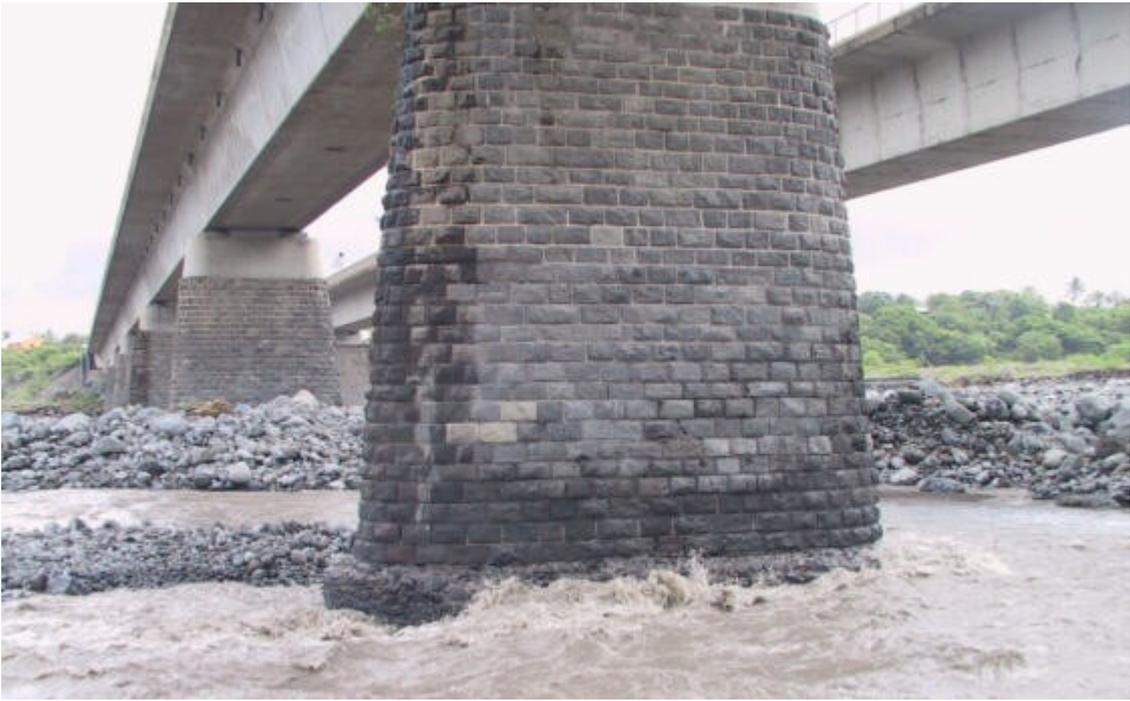
Photo 15 : Pile P7 aval à la fin de DIWA

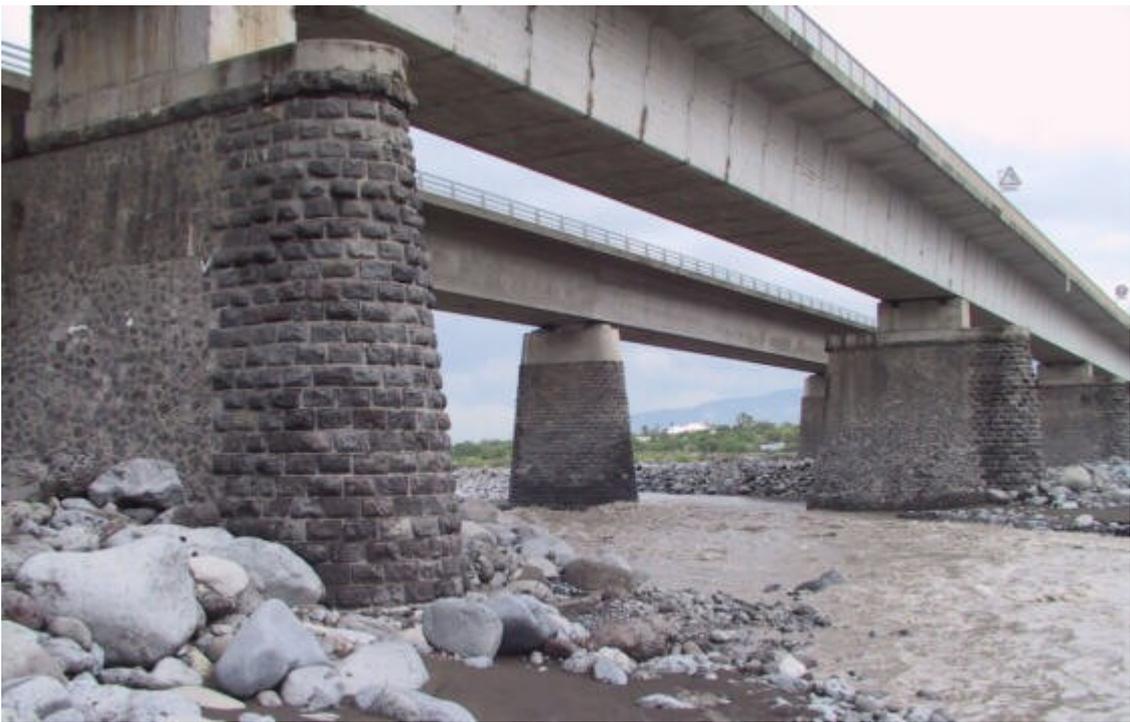
Photo 16 : Pile P7 aval dans le chenal entre P7 et P8 amont

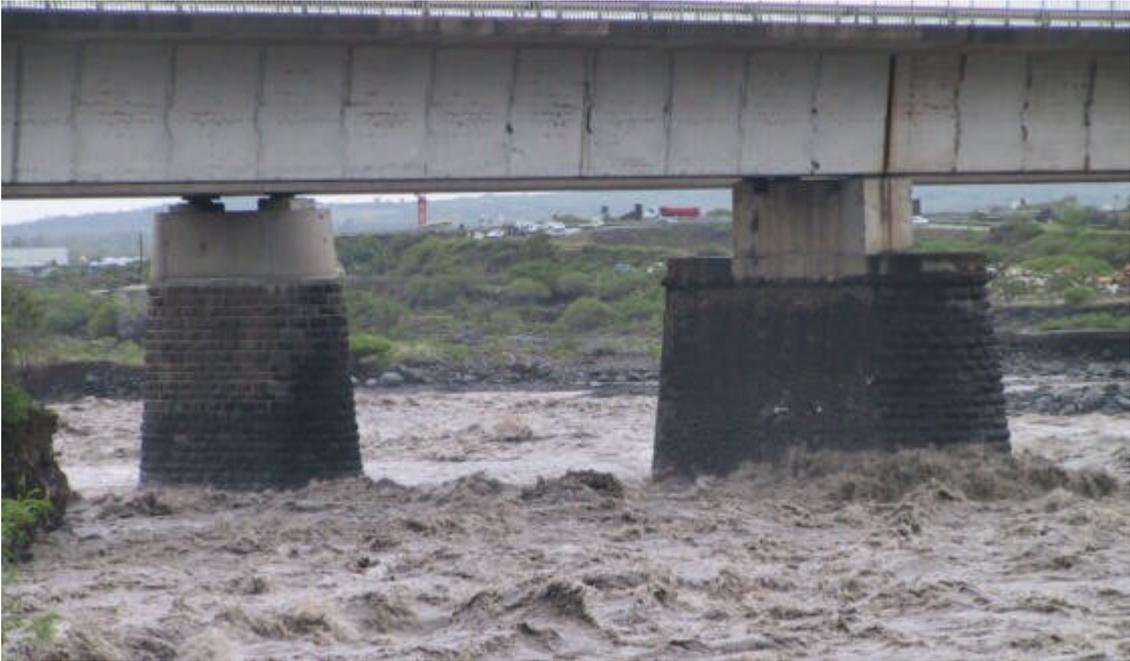
Photo 17 : Piles P8 amont et aval pendant DIWA

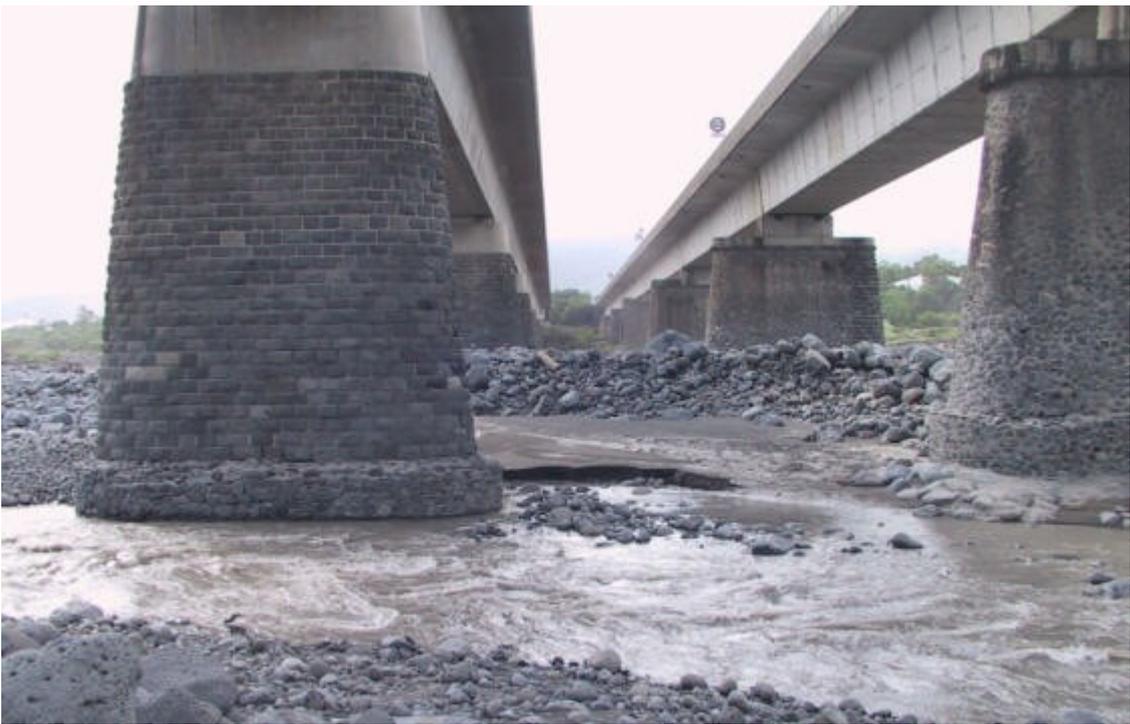
Photo 19 : Pile P7 aval après DIWA

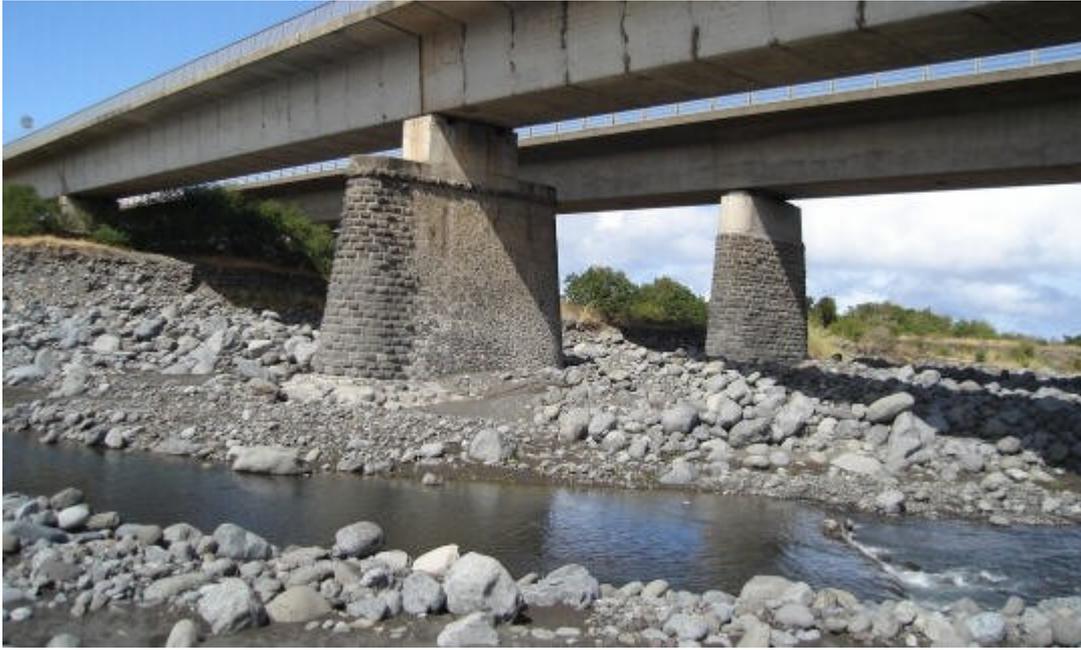
Photo 19 : Piles P8 amont et aval après DIWA

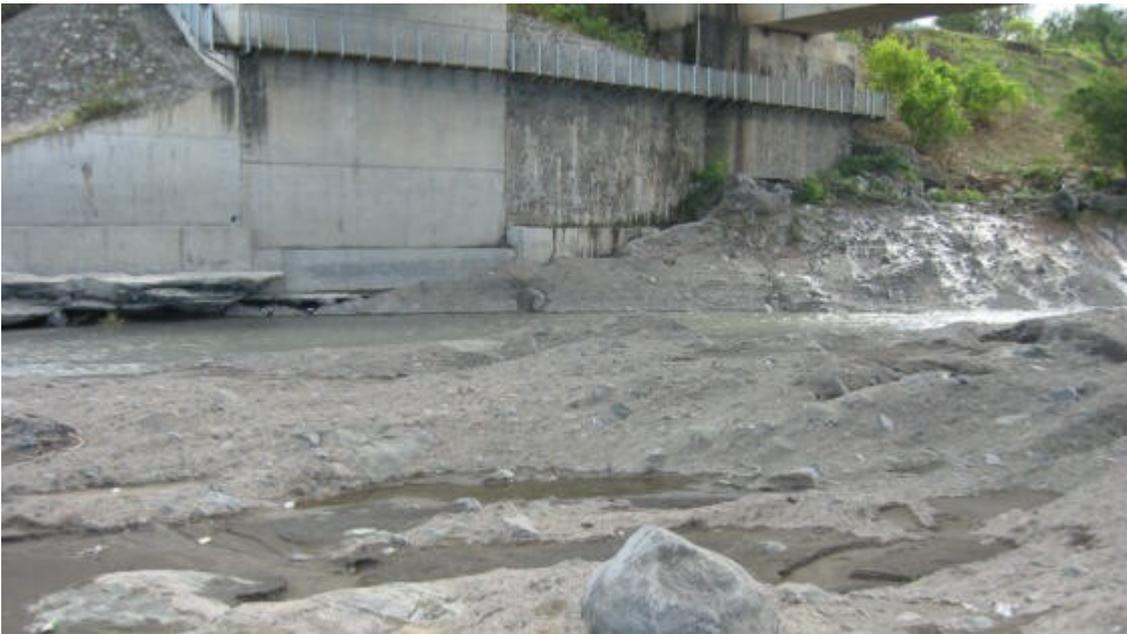
Photo 20 : Vue de la coulée boueuse entre C1 et P2
