RAPPORT DE LA MISSION SUR LES DÉGÂTS OCCASIONNES SUR LE RESEAU ROUTIER NATIONAL (RRN) DURANT L'HIVER 2009-2010

CONSEIL GÉNÉRAL
DE L'ENVIRONNEMENT ET DU DEVELOPPEMENT DURABLE

Rapport n° : 007210-01

RAPPORT DE LA MISSION SUR LES DÉGÂTS OCCASIONNÉS
SUR LE RRN
DURANT L'HIVER 2009 – 2010

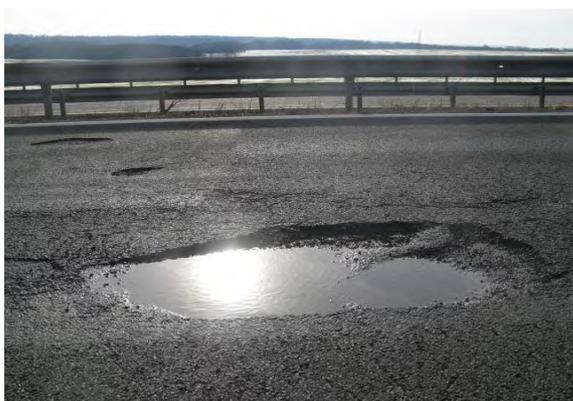
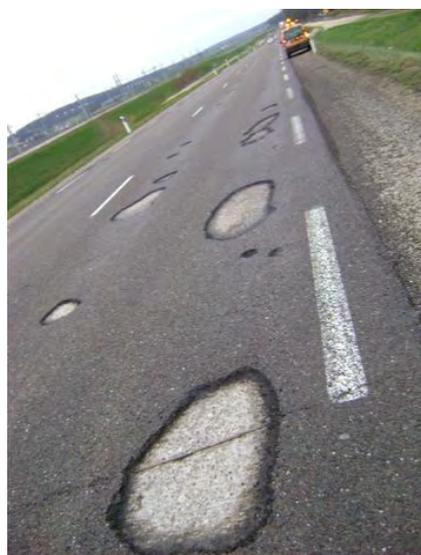
Photos RN 4

Les 20 et 21 décembre 2009, après une première vague de froid, accompagnée sur une large part de la moitié nord de la France de précipitations neigeuses (Cf. Chapitre 4), de nombreux nids de poules et arrachements sont apparus affectant les différents réseaux routiers : RRN, réseaux départementaux mais aussi autoroutes concédées (Annexe 3). **Tous les réseaux routiers de la moitié nord de la France : national, autoroutier concédé, départementaux, communaux, ont été affectés** plus sévèrement que les dernières années, mais de manière inégale à mesure du trafic lourd subi et de la nature et de l'état des chaussées.

L'extension des dégradations sur certains tronçons a rapidement obligé les exploitants à limiter la vitesse, neutraliser certaines portions de routes ou les voies lentes de chaussées à 2x2, voire même couper la circulation (cas d'A28).

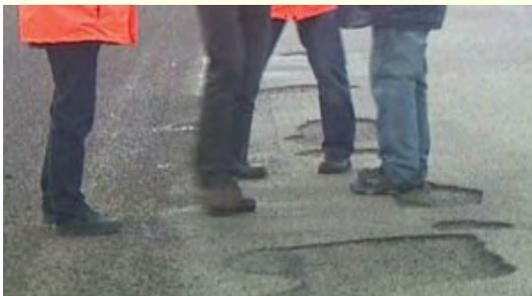
Réouverture de l'autoroute A28

L'A28 a été rouverte le 23 décembre après avoir été coupée à cause de trous dans la chaussée

Dans l'après-midi du 23 décembre l'A28 a été rouverte à la circulation sur une voie et ce jusqu'au mois de janvier prochain. Sur une trentaine de kilomètres, le gel et le dégel ont endommagé la route. Des trous se

sont formés dans la chaussée entre Isneauville et Les Hayons. Des conditions difficiles qui ont causé quelques accidents : des pneus ont été crevés.

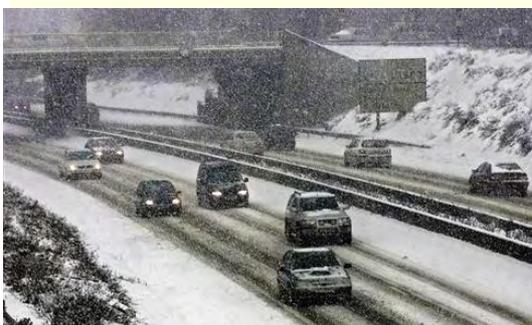
Chaussée dégradée : pas de trêve pour APRR

Un nid-de-poule, puis deux, puis trois. Parfois, de véritables « chapelets ». L'autoroute A 6, entre Auxerre et Beaune, a été particulièrement concernée par les dégradations engendrées par un fort écart de températures entre le 20 et le 21 décembre dernier.

« Il y a eu quatre jours de neige entre le 16 et le 20 décembre, suivis d'une baisse brutale des températures, qui ont atteint -17 °C par endroits pour remonter à + 10 °C quelques heures plus tard », explique Jean-Luc Dabert, responsable des infrastructures au sein d'APRR (Autoroutes Paris-Rhin-

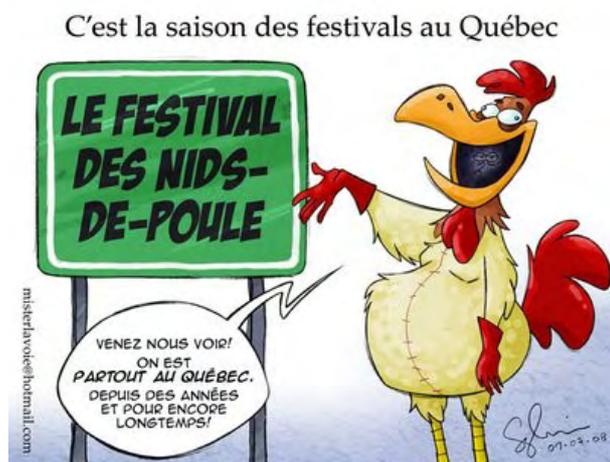
Canada. <http://misterlavoie.blogspot.com>

La formation de nids de poule en lien avec la période hivernale est un phénomène courant d'ampleur variable selon les pays et les conditions climatiques rencontrées.

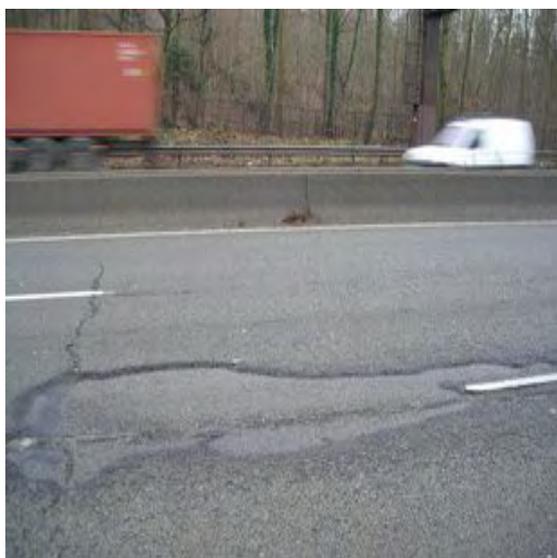
Pelade

Lorsque la couche de surface est de faible épaisseur et que l'eau a pu stagner à l'interface (défaut de collage, support poreux), l'arrachement peut s'opérer par plaques (« **pelade** »).

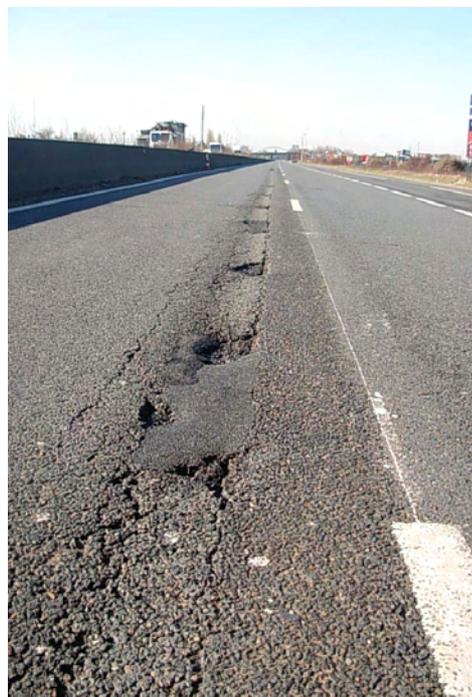
Chapelet de nids de poule

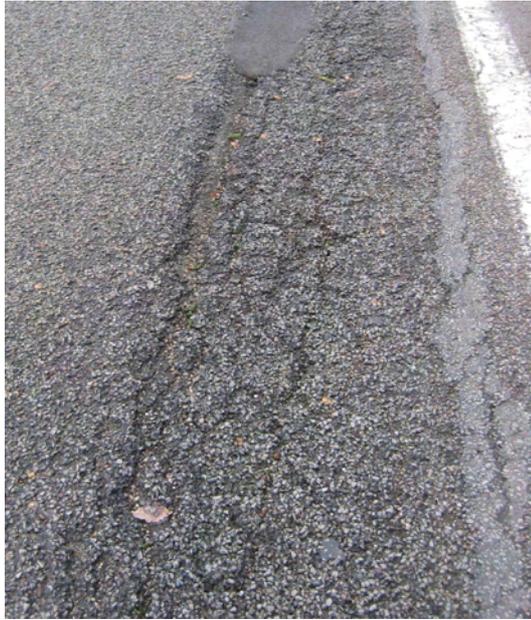
Lorsque le revêtement épais présente initialement une fissuration généralisée, celle-ci peut se dégrader sous l'effet du gel de l'eau infiltrée (insuffisance structurelle, décollement d'interface) et conduire à un faïençage des bandes circulées, faïençage qui sera à un précurseur d'arrachements.

Faiénçage du revêtement dans une bande de roulement

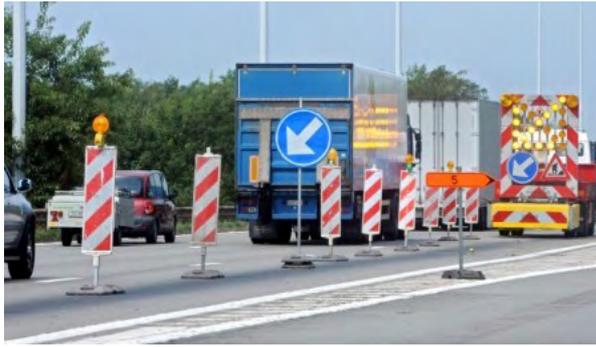
Le gel et la neige ont fait souffrir le réseau routier

Les nids de poule se multiplient sur les autoroutes, les axes secondaires et les routes communales. C'est le cas notamment à Charleroi.
