# Expertise des zones de solidarité Xynthia en Charente-Maritime

## Rapport complémentaire relatif au site de Boyardville

Par Christian Pitié, IGPEF

Décembre 2011

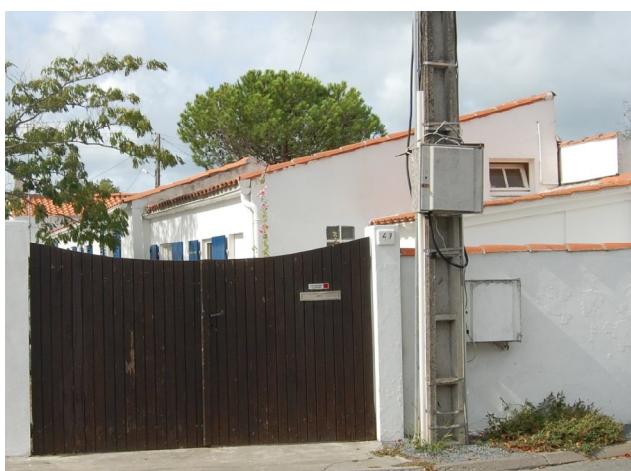
49 allée des Acacias

Trois maisons situées respectivement aux n°49 allée des Acacias, 334 et 346 avenue de l'Océan font difficulté avec des altitudes de seuil inférieures à la cote limite de 2,90 NGF.

Situées juste à l'extérieur de la zone de solidarité, elles ont des altitudes de seuil évaluées respectivement à 2,77, 2,45 et 2,55 NGF et ne semblent pas disposer de niveau refuge.

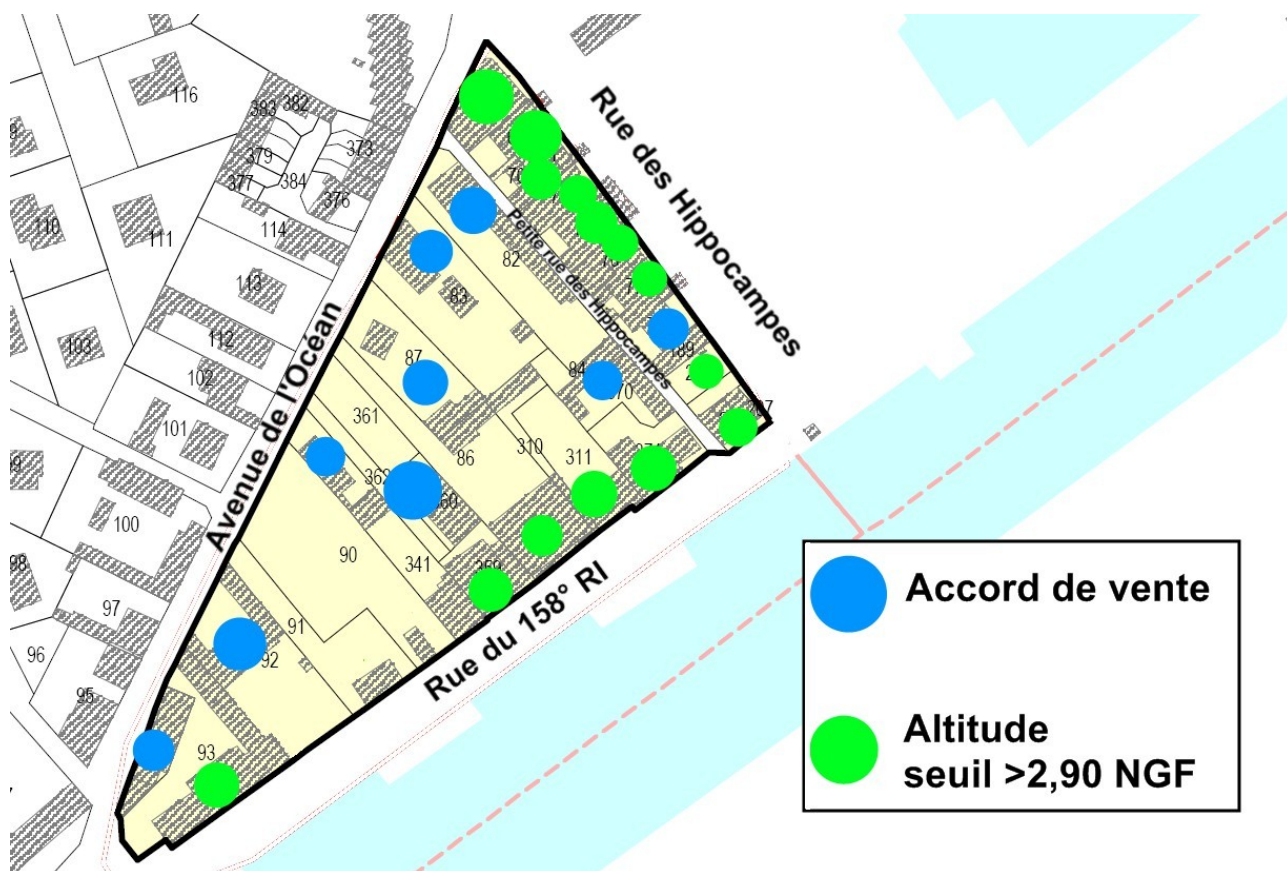
Toutes les constructions dangereuses de cet ilot, entièrement classé en zone de solidarité, ont donné lieu à accord de vente ou constituent des garages ou locaux annexes non habitables; aucune expropriation n'y semble nécessaire.

Toutefois, comme déjà indiqué, les niveaux bas des constructions ouvrant sur la rue du 158ème RI ou sur le terre plein du Port ne sont pas utilisables pour l'habitation, y compris ceux qui disposent d'un accès direct sur la petite rue des Hippocampes (sauf niveau refuge suffisamment accessible).

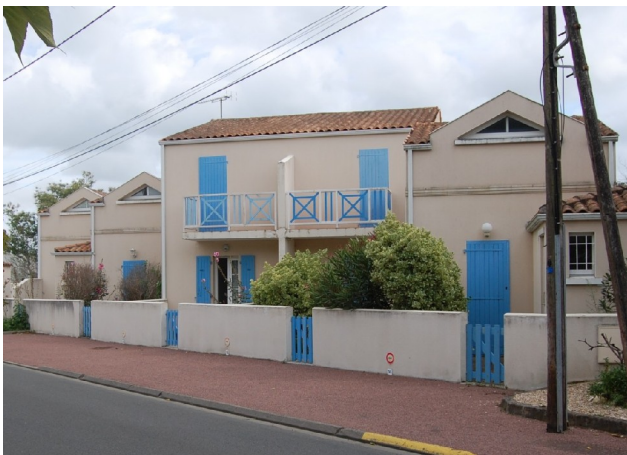
BL 42 coté 88avenue de la Plage

Vingt huit parcelles bâties composent cet ilot ; les seuils des habitations ont tous une altitude inférieure à 2,90 NGF sauf, sur la parcelle n° BL 42, l'immeuble collectif qui se trouve le long de l'avenue de la Plage (altitude mesurée 2,93) ; sur la même parcelle l'immeuble situé le long de l'allée des Acacias est un peu plus bas (seuil à 2,69). Ces immeubles sont des copropriétés dont seuls quelques propriétaires ont accepté l'offre d'acquisition par l'Etat. Ils comportent en rez de chaussée des logements qui, en général, ne disposent pas de niveau refuge.

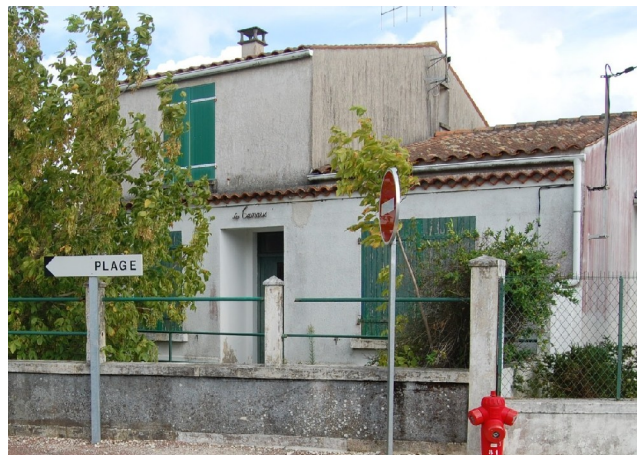
BL 86, 382 avenue de l'Océan

Parmi les autres constructions de l'ilot qui n'ont pas donné lieu à accord de vente, seule la maison qui occupe la parcelle n° BL86 est dotée d'un étage pouvant servir de niveau refuge. La maison située sur la parcelle BL68 a fait bénéficier avant Xynthia d'un permis de construire pour un étage qui est actuellement en travaux.

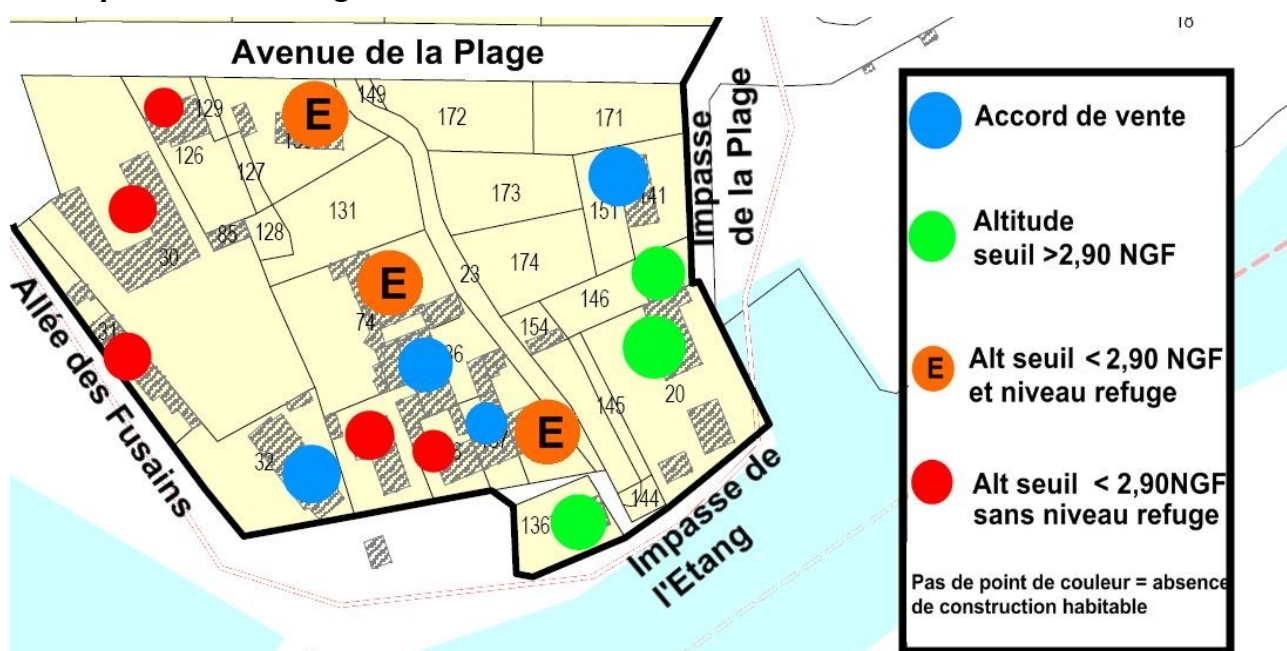
Il s'agit de partie le plus basse du site, l'altitude du sol y descend en dessous de 2,00 NGF.

Quatre maisons ont été acquises à l'amiable. Trois autres, riveraines de l'impasse de l'Etang et de l'impasse

de la Plage disposent d'un niveau principal de plein pied avec le quai du chenal et ne sont pas dangereuses sous réserve que leur niveau bas ne soit pas utilisé comme un logement autonome (points verts sur photo ci-contre).

Les seuils des huit maisons restantes ont une altitude comprise entre 1,84 et 2,76 NGF. Trois disposent d'un étage pouvant servir de niveau refuge (parcelles n° BL 24, n° BL74 et n° BL 126, points orange) mais le sol du rez de chaussée des deux premières est très bas (environ 2,00 NGF); leur emplacement constitue le point de rassemblement naturel des eaux qui pénètrent dans le quartier.

On ne peut que recommander de déconstruire complètement la partie centrale des îlots 1 et 3 qui constituent les points bas du site pour n'y laisser que des aménagements compatibles avec la fonction de bassins de stockage des eaux d'orage ou de surverse que leur impose la topographie. Un réaménagement d'ensemble des deux autres îlots sera nécessaire.

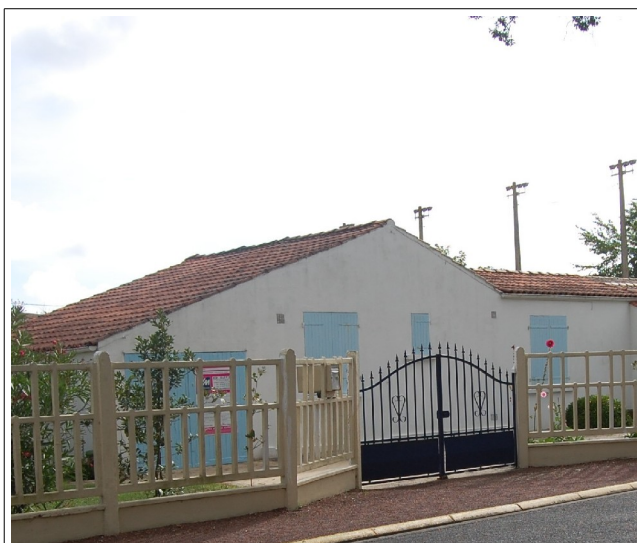
BL 137, 167 rue des Peupliers

On y trouve 13 maisons dont 7 ont donné lieu à accord de vente. Parmi les 6 autres, 4 disposent d'un niveau refuge accessible de l'intérieur, l'une (BL 98) n'en a pas et se trouve à une altitude particulièrement basse (1,93 NGF), le seuil de la sixième (BL 137) a été mesuré à 2,91 NGF, soit légèrement au dessus de l'altitude limite proposée.

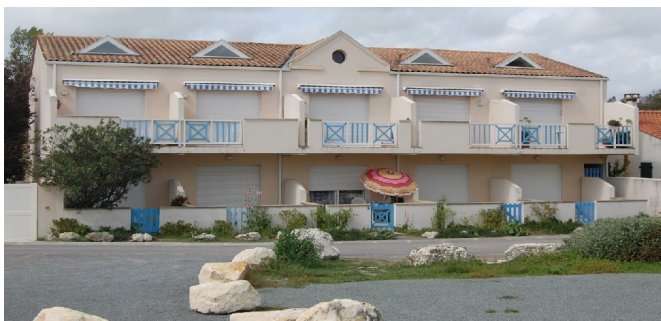
**Façade de l'immeuble BL 42  
allée des Acacias**

Les cinq logements en copropriété qui occupent le rez de chaussée de l'immeuble situé allée des Acacias sur la parcelle BL 42 sont dangereux pour leurs occupants.
