n° 007921-01

Quel avenir pour les logements de Lods dans le quartier de la Grand'Mare à Rouen ?

QUEL AVENIR POUR LES LOGEMENTS DE LODS DANS LE QUARTIER DE LA GRAND'MARE A ROUEN ?

Mission n°007921-01
Le 25 août 2011

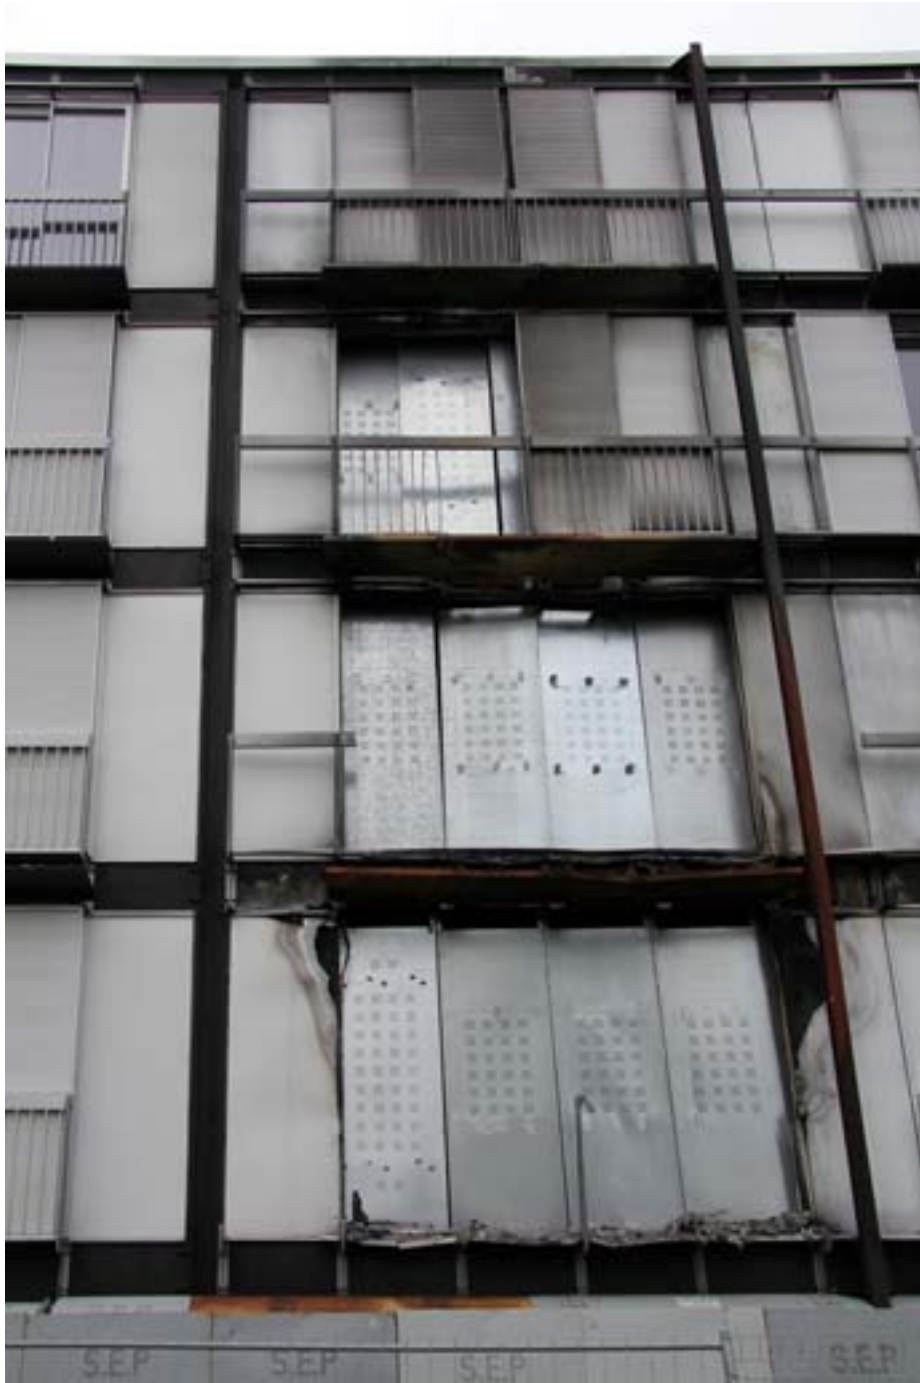
L'état de la façade après l'incendie du premier étage de 2011.

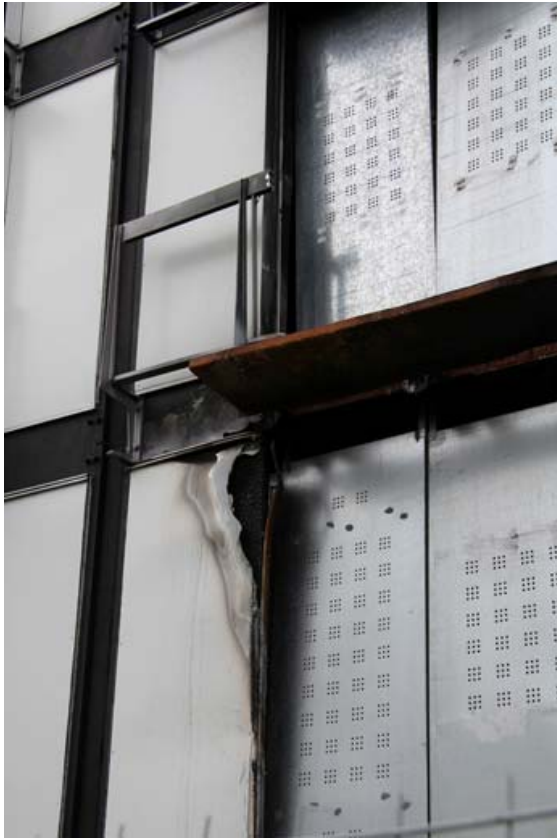
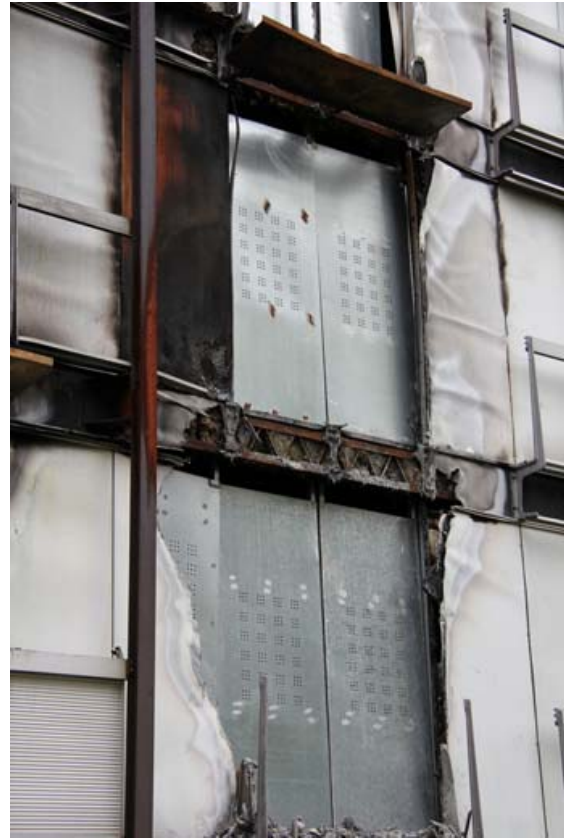
Les effets de l'incendie sur la façade.

On voit (de gauche à droite) le voilement de la façade sous la casquette de la poutre de rive, la poutre de rive mise à nu.

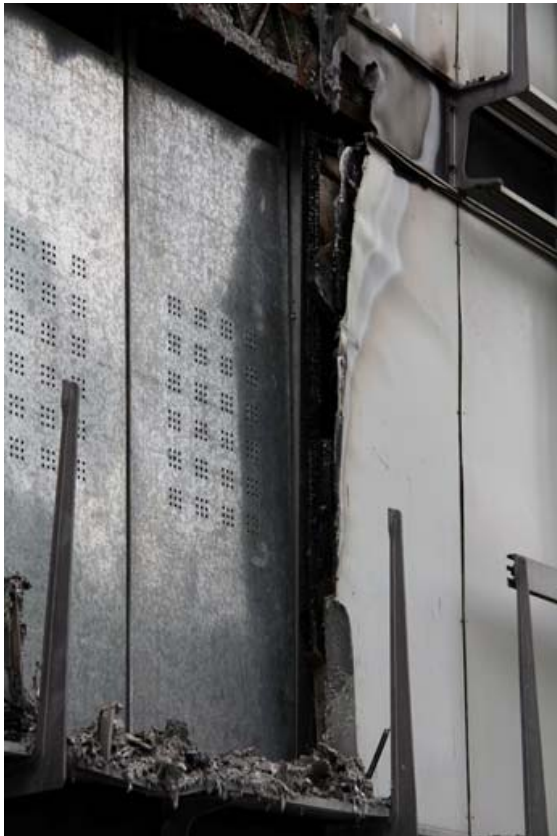
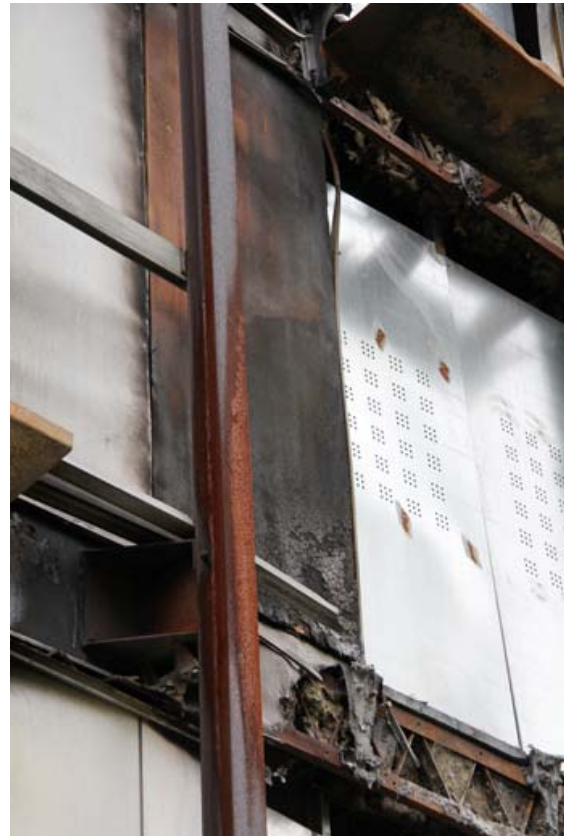
Les effets de l'incendie sur la façade.

On voit (de gauche à droite) la structure de la paroi extérieure de la façade, les effets de la chaleur sur le poteau.

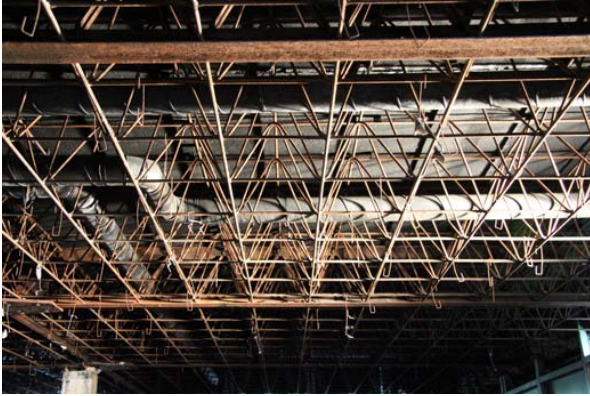
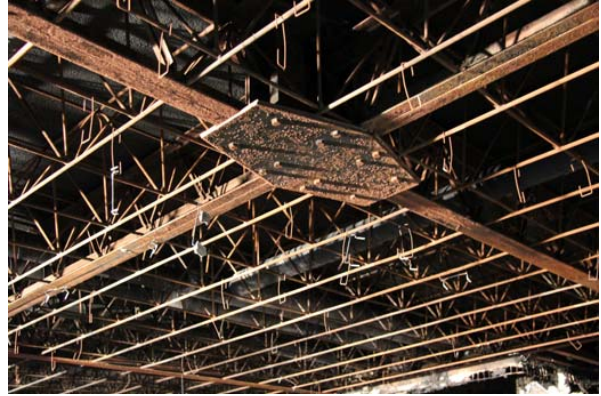
**Le plancher, une fois enlevé le faux-plafond.
On voit le treillis réticulé et la mise en continuité des poutres de rives de l'élément de plancher.**

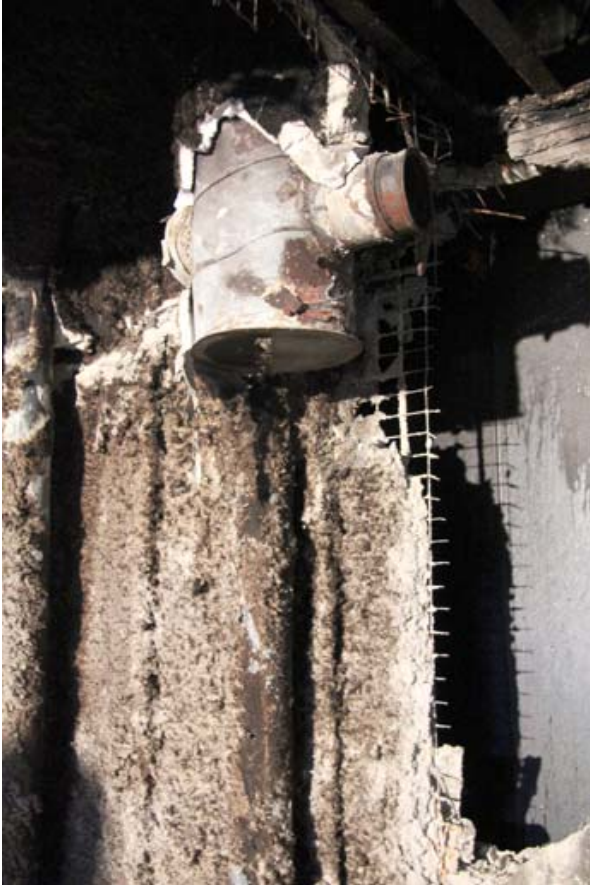
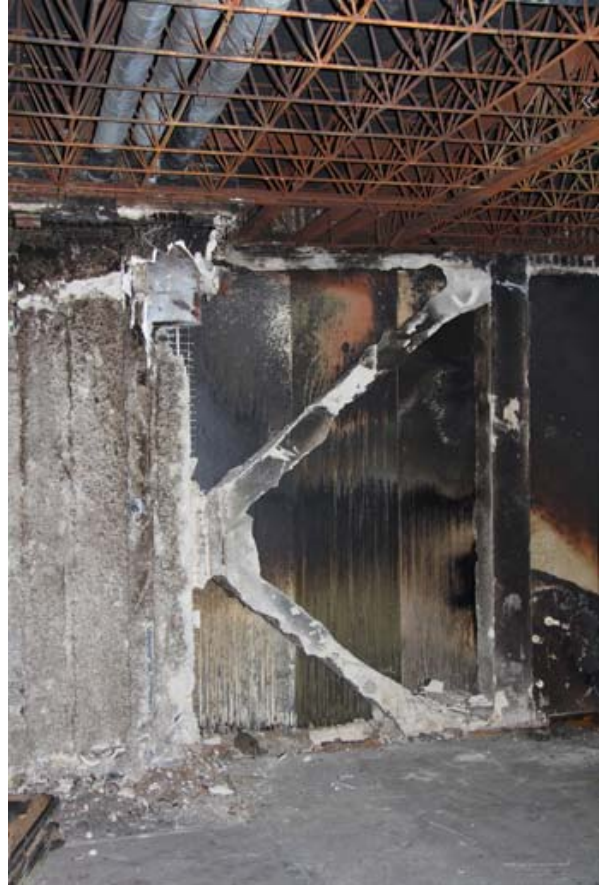
**Vue des projections sur nergalto destinées à améliorer la protection au feu de l'assemblage paroi et plafond
et de la structure centrale de l'immeuble.**

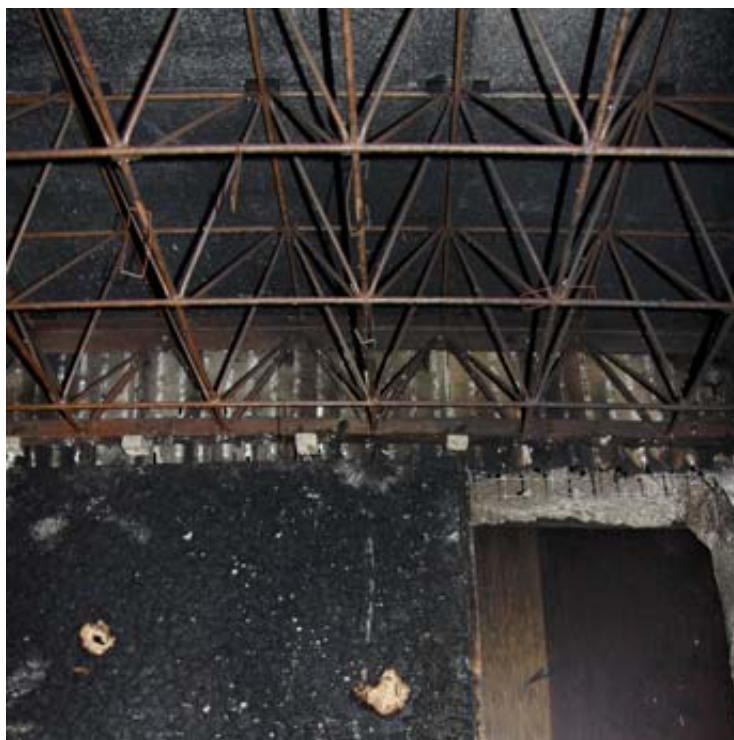
La cloison de séparation des logements. Le feu ne l'a entamé qu'en surface, provoquant un phénomène de pyrolyse.

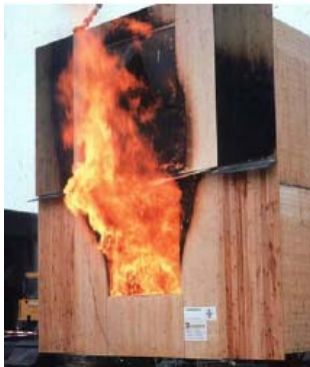
1.1 - Feu dans un compartiment composé de revêtement de parois combustibles (test 1)

Figure 1 : Développement du feu 7 minutes après l'allumage du combustible place dans le compartiment.
