**MISSION D'ÉVALUATION  
DE LA GESTION DE LA CRISE  
NÉE DE LA PANNE D'ÉLECTRICITÉ  
SUR L'AÉROPORT DE POINTE-À-PITRE  
(25 – 28 mars 2013)**

**Rapport n° 008980-01**

**Jean-François GRASSINEAU**

**Henri BOYÉ**

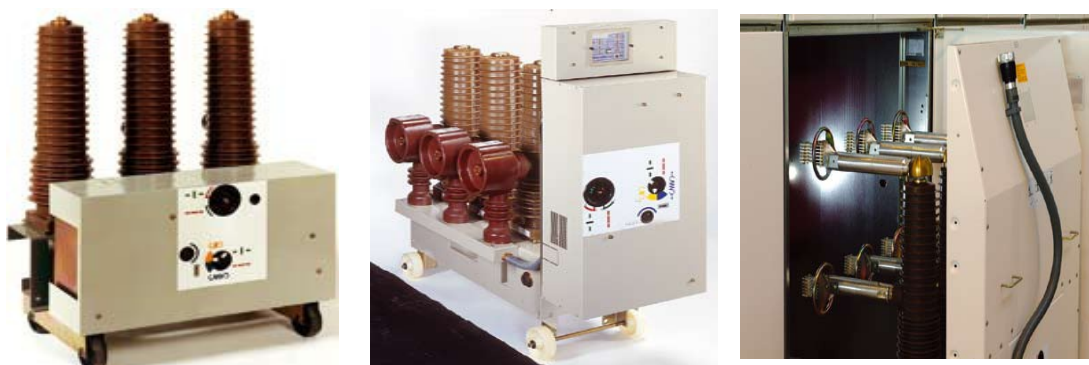
### Exemples avec photos de disjoncteur SF6 reflex

Pour les disjoncteurs, les opérations de maintenance des niveaux 3 et 4 sont généralement préconisées après 10 ans de fonctionnement, puis tous les 3 ans, notamment en ce qui concerne la vérification des temps d'ouverture/fermeture des disjoncteurs et le contrôle des fuites de gaz SF6.

La pression du gaz SF6 doit être contrôlée régulièrement, (et regonflée en cas de besoin). Il apparaît clairement que cette maintenance préventive (de niveau 3-4) a été insuffisante.

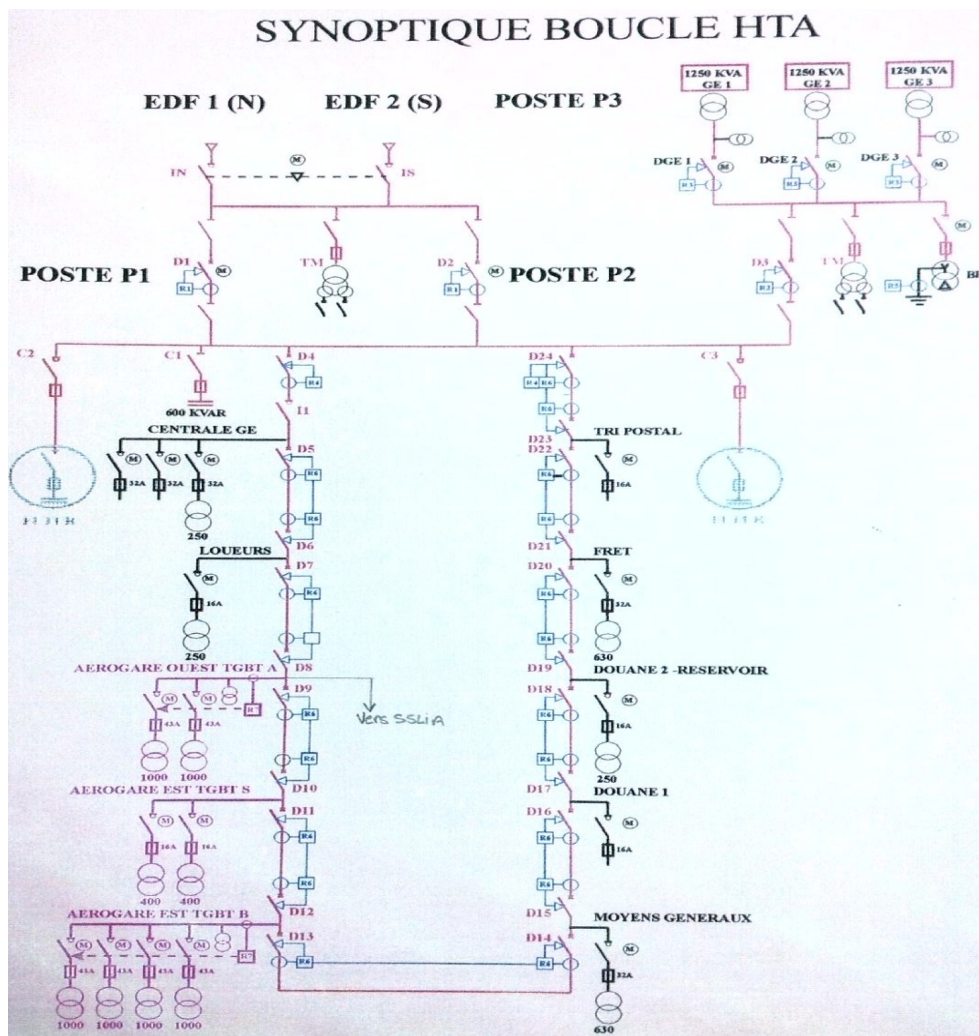
### 3. Le schéma synoptique des installations électriques

La liste des différents postes figure ci-après, avec en rouge les Postes ayant été sujets à dommages)

- Cause => Les deux disjoncteurs qui alimentent la boucle (D4 et D24) sont ouverts, amorçage interne de D2 et D4 – le disjoncteur D24 est ouvert.

- Cause => fusion des fusibles 32A de l'UF C1, utilisés pour alimenter provisoirement la boucle en remplacement de D4 et D24 (fonctionnement en boucle ouverte)  
- L'UF C2 remplacera ensuite C1, avec des fusibles de 63A.

A ce sujet, le poste de livraison P2 constitue un « mode commun » important des trois sources d'alimentation du site (câble EDF normal IN, câble EDF secours IS, et centrale des groupes électrogènes). En cas de défaut sur ce poste, et, si les trois sources sont perdues à la fois, l'alimentation électrique peut être perdue pour une durée importante (ce qui s'est produit les 25 et 26 mars).
