Rapport n° 015498-01
Avril 2024

Retour d'expérience à la suite du foudroiement de la tour de contrôle de Brest le 30 décembre 2023

Vincent Pourquery de Boisserin -
IGEDD

DTI/INFRA/ICE	Projet	Protection contre les effets de la foudre	Version	V1R1
NOTE	Titre	Brest Aéroport	Du	23/01/2024

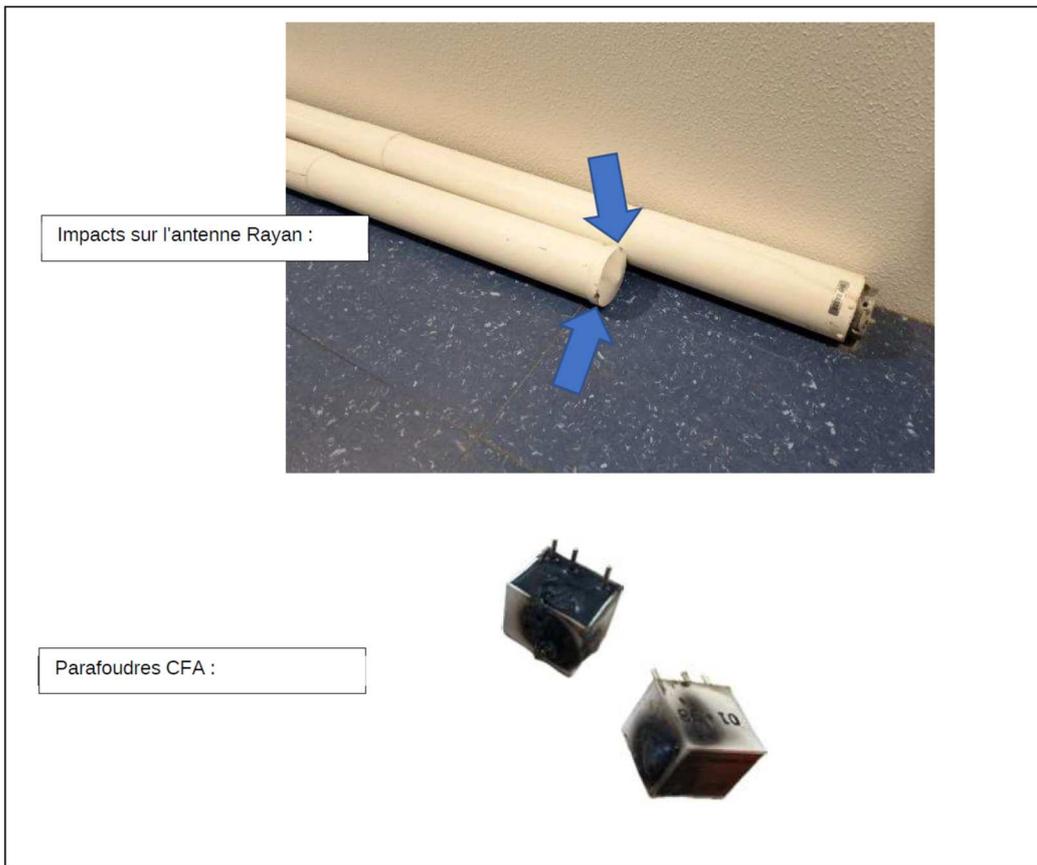
Illustrations des dégâts matériels (l'antenne Rayan sera expédiée à la DTI pour analyse) :

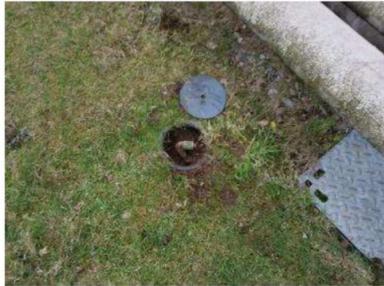
La prise de terre électrique a été identifiée à l'extérieur à proximité des équipements CVC :

- Réaliser une nouvelle barre d'équipotentialité contre le mur à proximité du TGBT pour y raccorder toutes les terres et toutes les masses : terre électrique, terre foudre, réseau de masse, ... La barre actuelle ne permet d'identifier les différents terres et masses.
- Mettre en équipotentialité les équipements CVC externes.

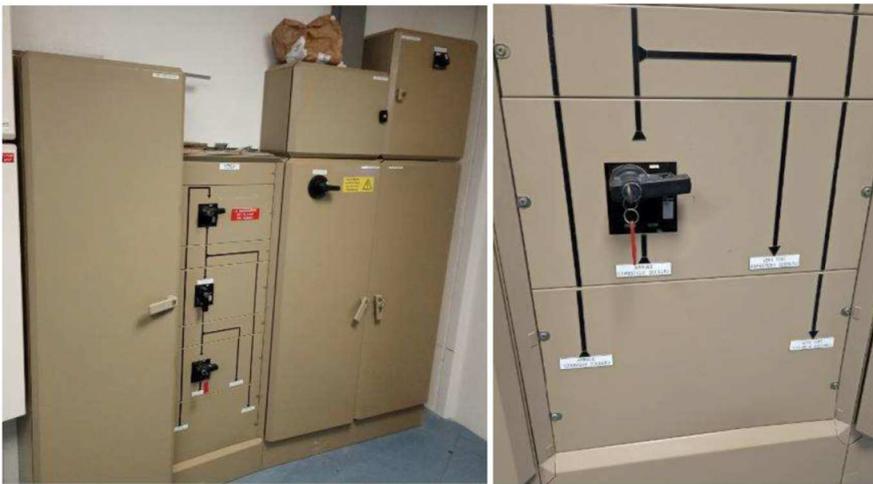
Les points d'entrée ne semblent pas être protégés par des parafoudres.

→ point d'amélioration : installer des parafoudres type 1+2 adaptés aux régimes de neutre, sur les arrivées énergie secourue et domestique. Le mieux est d'installer 2 coffrets à l'extérieur contre le mur avant la pénétration dans le local. Des parafoudres avec un Imp > 25 kA sont requis.

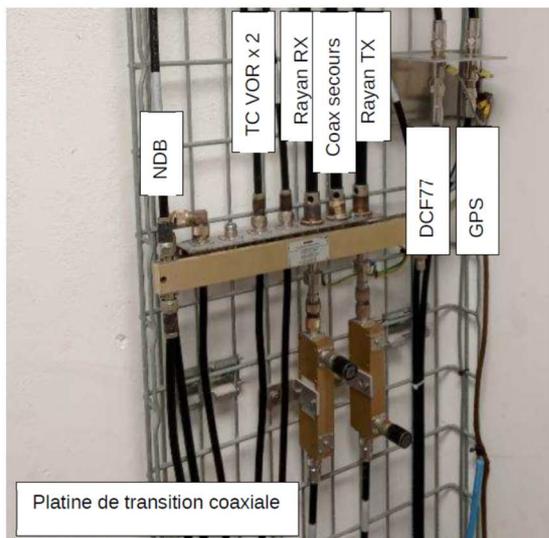
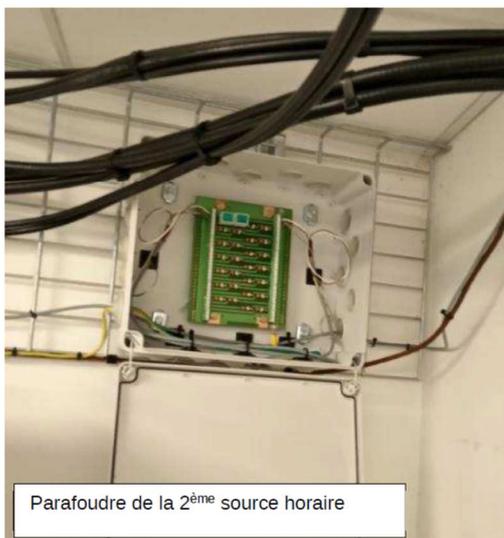
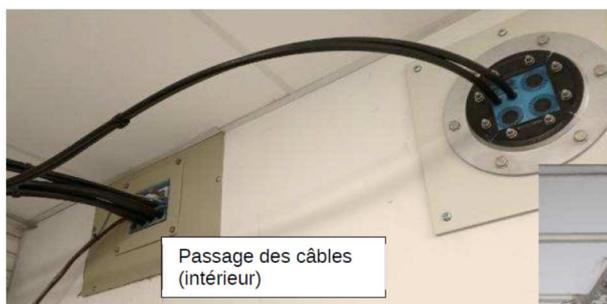
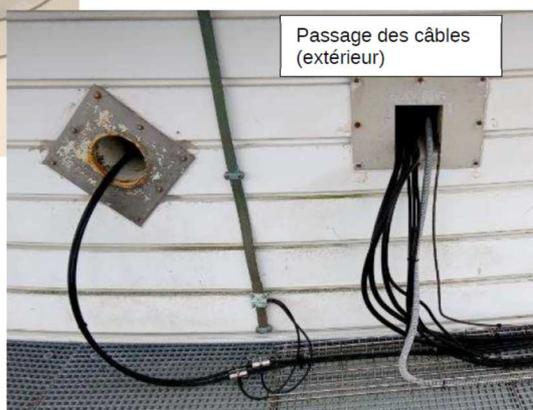
Ci-dessous la platine de transition coaxiale, les parafoudres et la pénétration des câbles :

- Installer des parafoudres type 2 dans le 2 TBT
- Installer des parafoudres sur les câbles coaxiaux de télécontrôle VOR
- Installer des kits de mise à la terre sur les coaxiaux avant la pénétration dans le bâtiment
- Améliorer les raccordements d'équipotentialité en faux-plancher

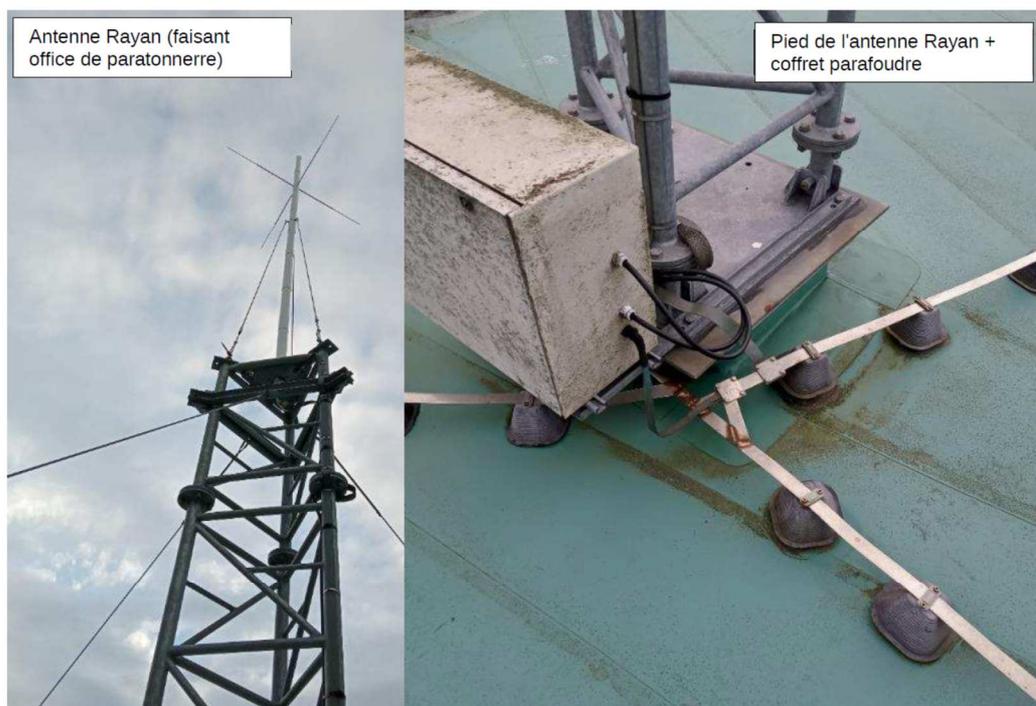
Remarques : L'antenne Rayan est le point culminant de la tour en ayant une hauteur de 7 mètres au-dessus du toit. Il est difficile d'installer un paratonnerre spécifique qui devrait au moins avoir une hauteur de 10m. Cela engendrerait des difficultés pour l'intégration de celui-ci (poids, servitudes, fixations et haubans, ...). À cela se rajoute la problématique de la compatibilité radio avec l'antenne Rayan (déformation du diagramme de rayonnement, influence sur le découplage). L'incident de Brest ne semble pas remettre en cause l'utilisation de l'antenne comme paratonnerre. D'autant plus, que la DTI (et son service logistique) et le service technique local ont su remplacer sous moins de 10 jours cette antenne. La plupart des tours de contrôle est équipée de ce type d'antennes. Aucune autre casse due à la foudre n'a été recensée à ce jour. Dans la mesure du possible, il pourra être envisagé l'implantation d'un mât paratonnerre pour les tours disposant d'une surface permettant de faciliter l'intégration et de garantir la compatibilité avec les antennes (notamment l'antenne Rayan). Et si d'autres cas devaient se produire, une réévaluation de la solution technique serait réalisée.

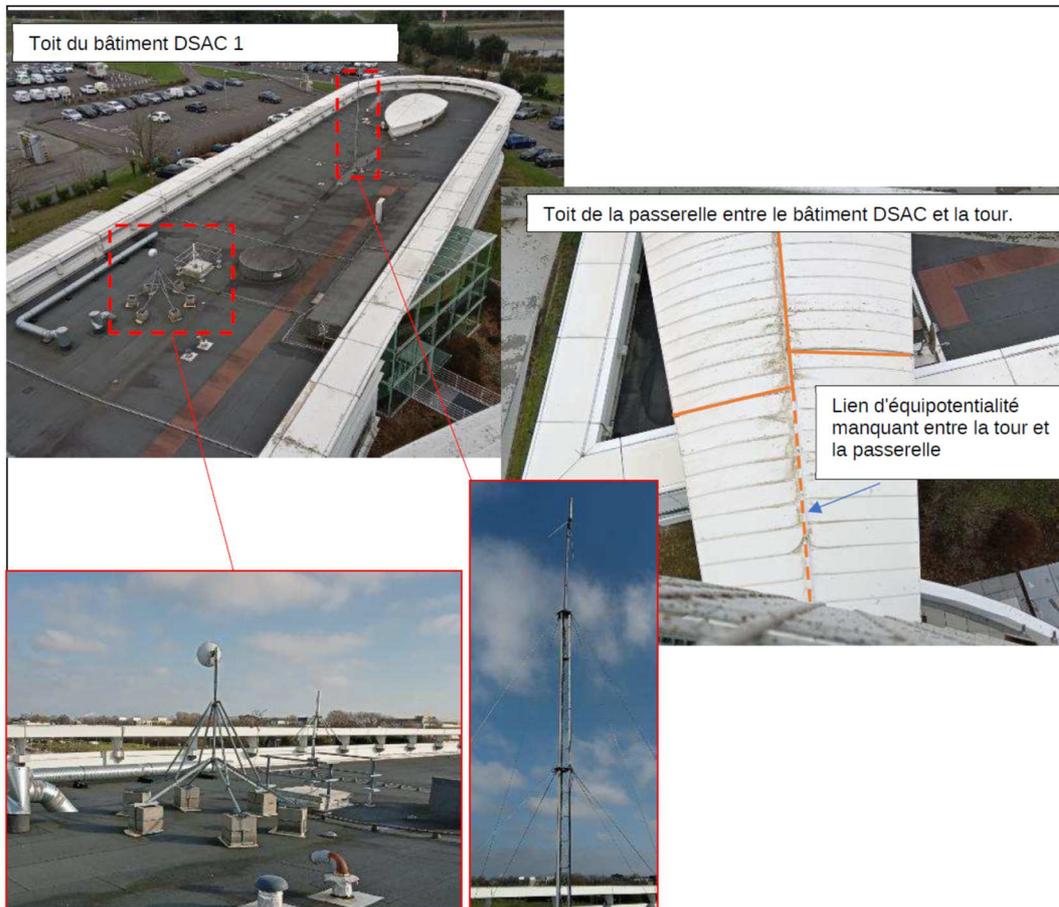
Ci-dessous le toit du bâtiment DSAC 1 et les antennes :

- Rajouter les fixations manquantes pour le maintien du 30x2 (plot ou clips)
- Revoir le cheminement des jonctions entre le réseau de capture et les descentes afin de l'améliorer
- Mettre un lien d'équipotentialité méplat 30x2 sur la passerelle et la tour (voir image ci-dessus)
- Mettre des kits de mise à la masse sur les câbles coaxiaux avant la pénétration dans le bâtiment ou(et) mettre des parafoudres coaxiaux
- Déposer les antennes inutiles : Antenne FH ? Antenne parabole ?
- Mettre une douille de raccordement pour la mise à la masse du pylône de l'antenne GPLB et du support d'antenne FH. Le méplat 30x2 servant de descente ne doit pas être percé.

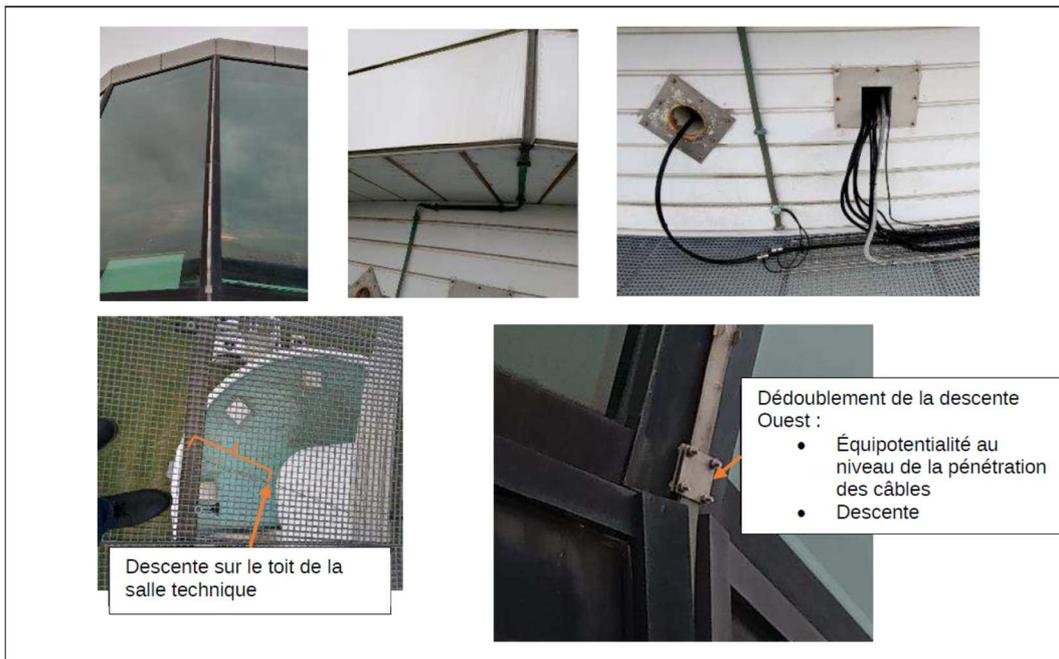
La descente 2 (Ouest) semble bien continuer derrière le bardage malgré un arrêt visuellement constatable sur la coursière au niveau des pénétrations de câbles.

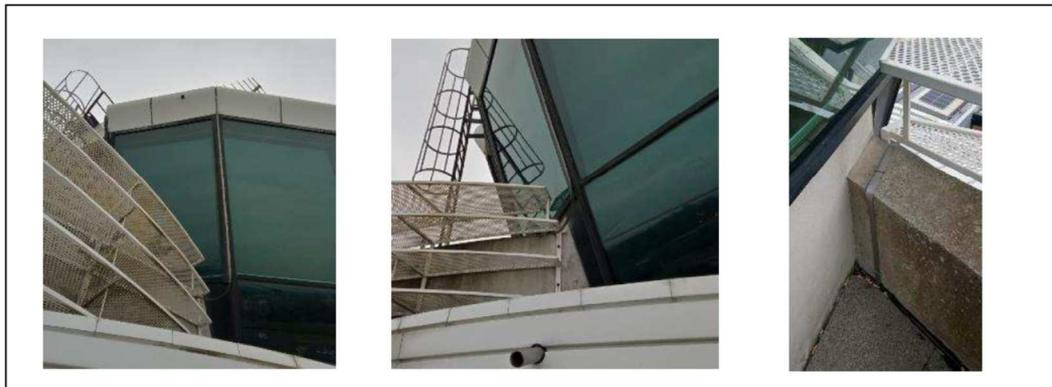
Le cheminement de la descente 1 Sud n'est pas optimum et rentre dans le bâtiment. Il semble qu'elle passe dans une gaine à l'étage de la salle technique sous-vigie. Voir ci-dessous :

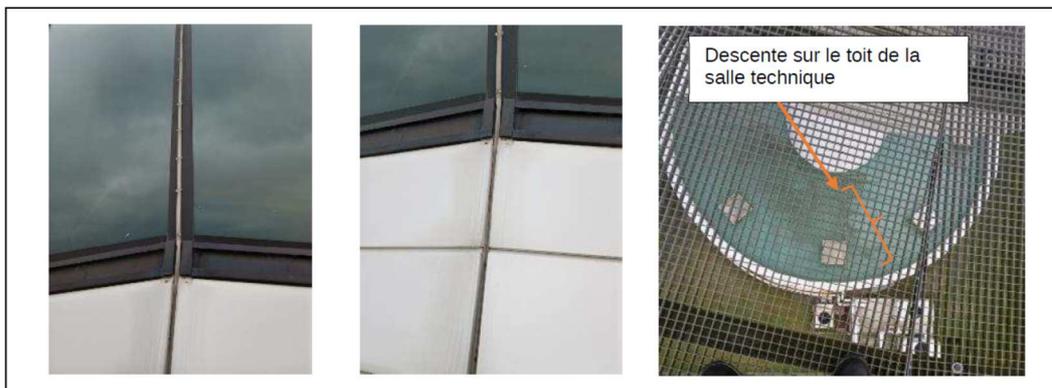
Une descente est aussi présente côté Nord. Tout comme la descente Sud, il est probable que cette descente traverse l'étage de la salle sous-vigie en intérieur.

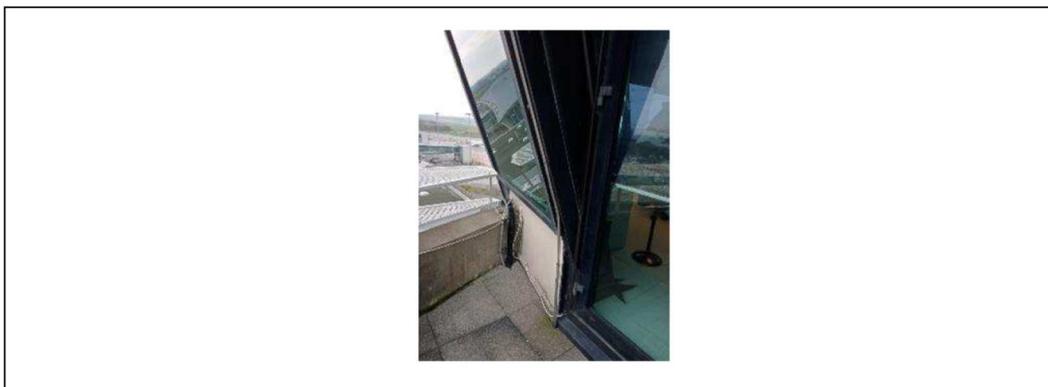
Une descente qui n'en est pas une, à priori, longe l'échelle d'accès au toit de la vigie. Des câbles chevauchent cette descente à proximité de la porte d'accès à la coursive.

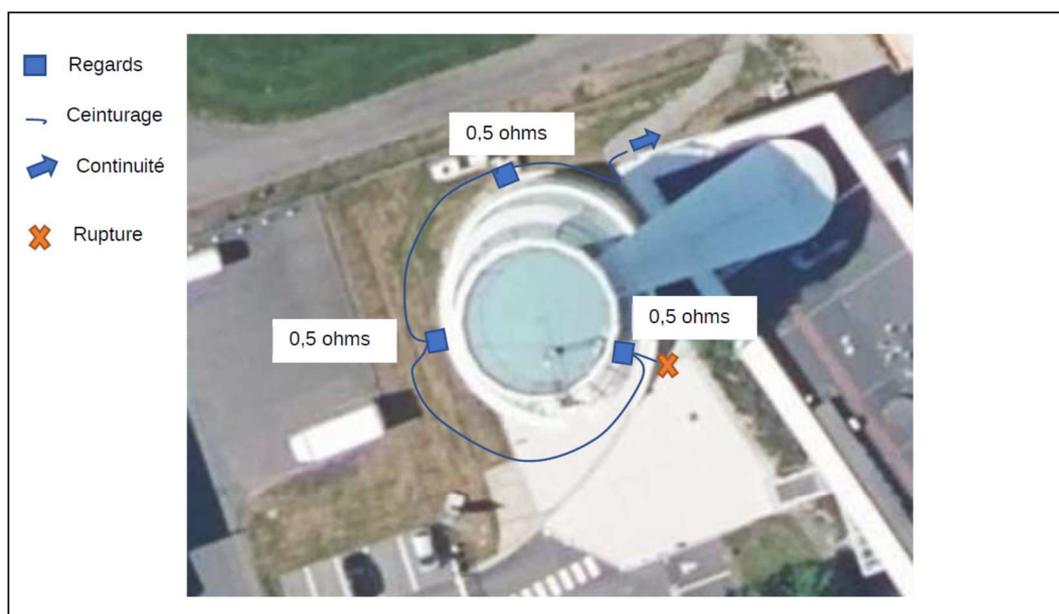
3 descentes sont raccordées au réseau de terre foudre du bâtiment. Les recherches de réseaux n'ont pas mis en évidence des prises de terre de type A (pattes d'oie). Seul un ceinturage est présent. La continuité du ceinturage est assurée côté façade Nord du bâtiment DSAC 1. Ce n'est pas le cas côté façade Ouest. Le tracé du ceinturage, ci-dessous, est approximatif.

- Rajouter des prises de terre de type A qui permettront une meilleure dissipation du courant de foudre dans le sol

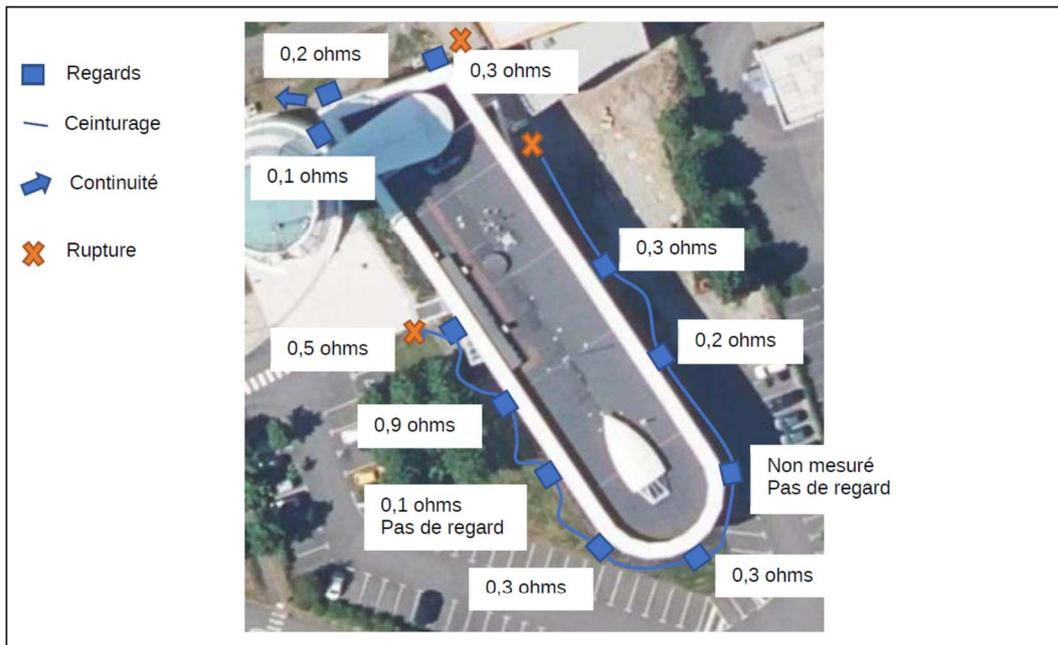
Concernant le bâtiment DSAC 1, de la même manière que pour le bloc technique, il ne semble pas que des prises de terre de type A soient présentes. Seul un ceinturage est installé. Le ceinturage n'est pas continu au niveau de la passerelle entre les bâtiments DSAC1 et DSAC2. De même, il n'est pas continu entre le bâtiment DSAC 1 et le bloc technique côté entrée. Un dessin approximatif du ceinturage est présenté ci-dessous.

- Réaliser les liens d'équipotentialité manquants avec les autres bâtiments
- Rajouter les regards manquants

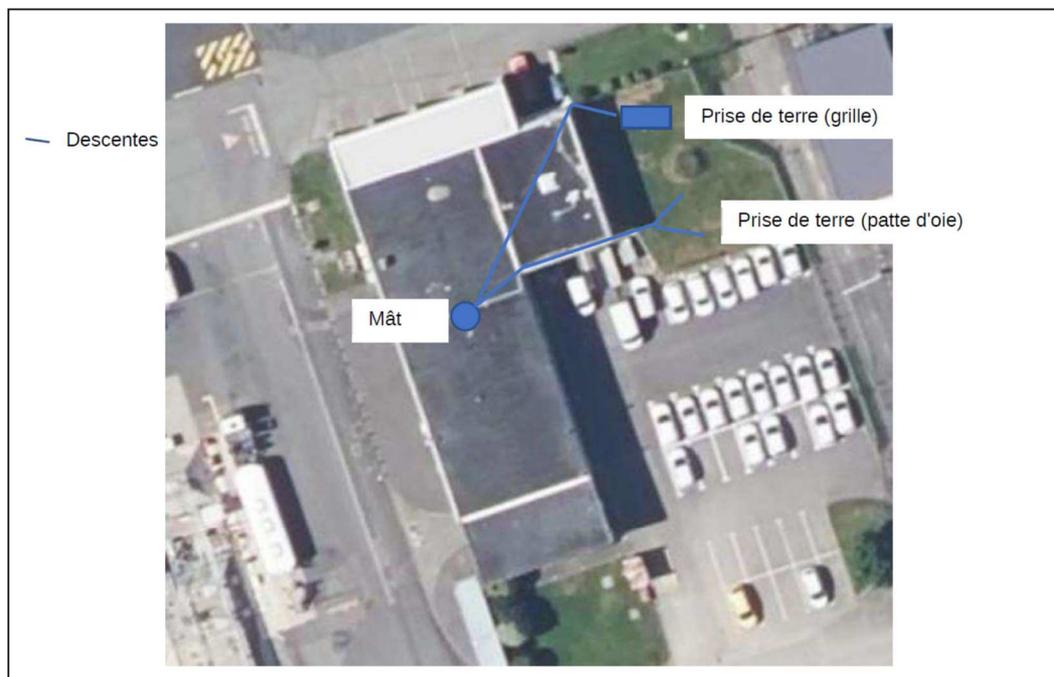
Il n'y a pas de ceinturage. Il n'y a, à priori, pas de raccordement d'équipotentialité à la barre d'équipotentialité de la centrale

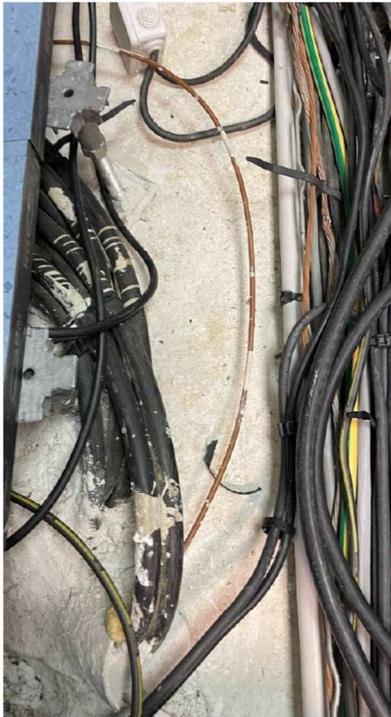
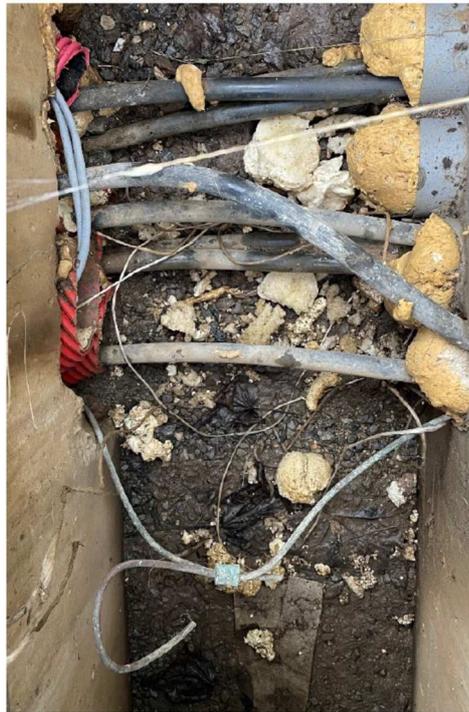
- La section est très faible au vu de l'ensemble des équipements repris dessus. (6mm²)
- Il utilise les mêmes fourreaux d'arrivés que les câbles d'alimentation depuis la centrale (aucun moyen de vérifier que rien d'autre n'est raccordé dessus à l'extérieur de la tour
- Aucun moyen de savoir ou est le piquet de terre

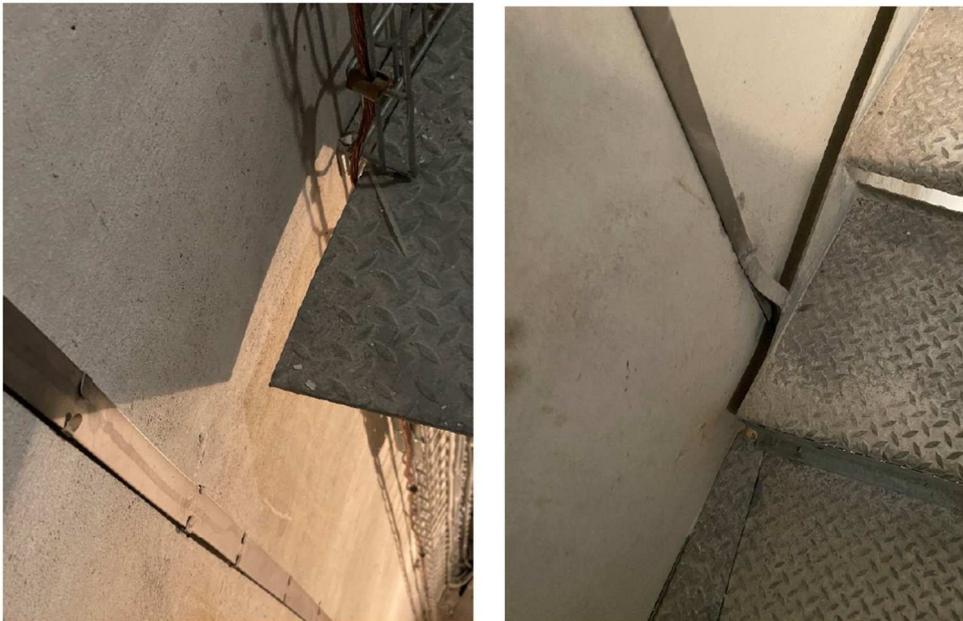
Lors de la mise en œuvre des 2 pattes d'oies il a été décidé de les faire cheminer par l'intérieur du pied de la tour, à proximité de l'escalier métalliques. Cela à engendrer les problèmes suivants :

Cela entraine de fait une alternative au cheminement de la foudre et met en péril les installations techniques.

*Découpe réalisée dans l'escalier afin d'éviter tout contact avec la patte d'oie /
Raccordement de la patte d'oie sur l'escalier*

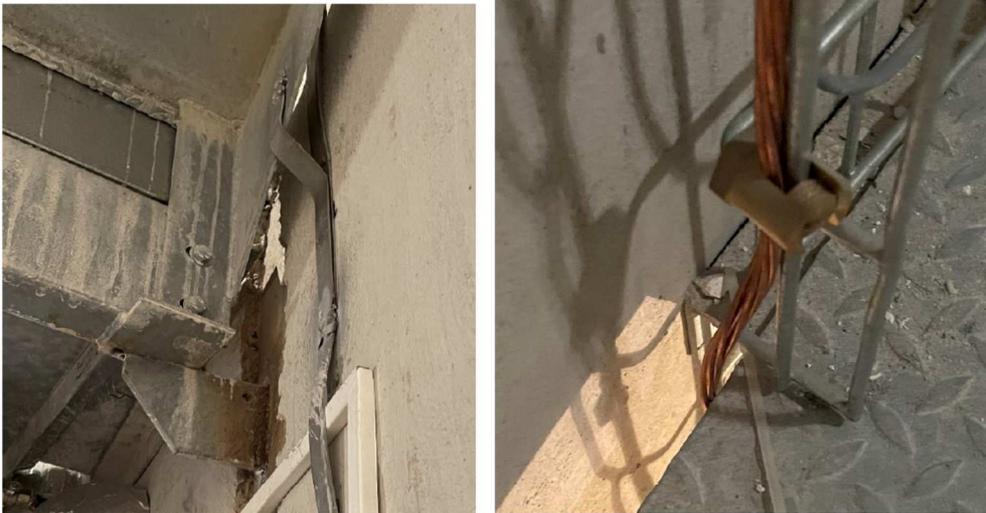
*Second raccordement de l'escalier sur la patte d'oie
Contact direct des chemins de câble et de la terre technique sur l'escalier*

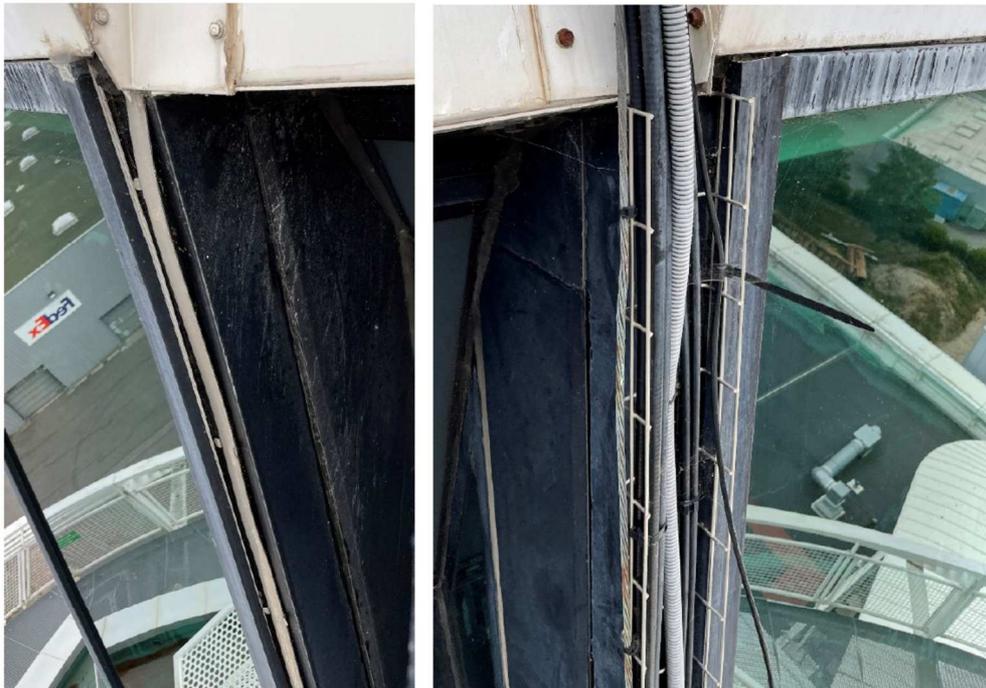
*Fixation de la pate d'oie sur le bardage métallique de la tour
Fixation de la terre des équipements sur le même bardage métallique.*

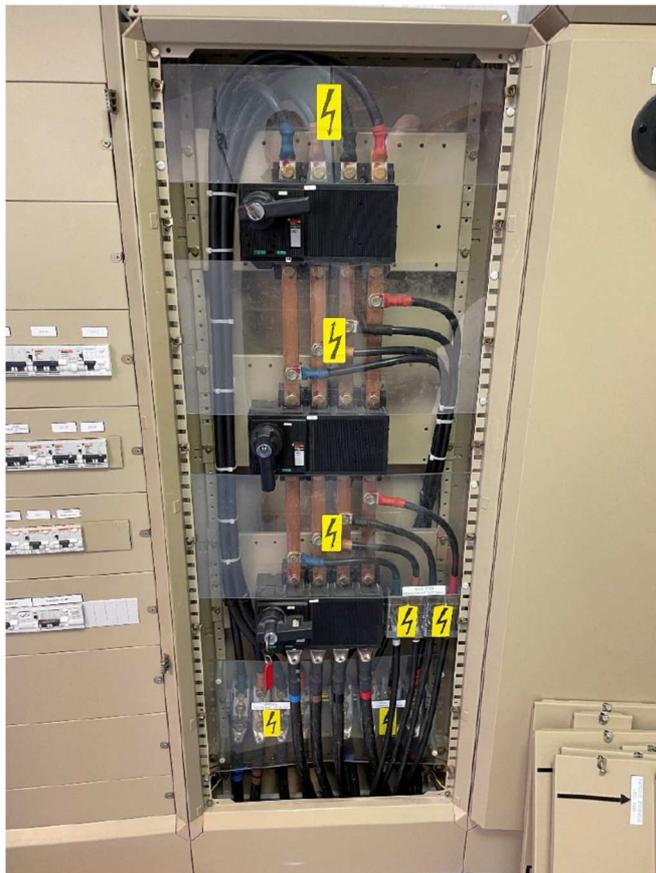
Protection en péremption chez Schneider

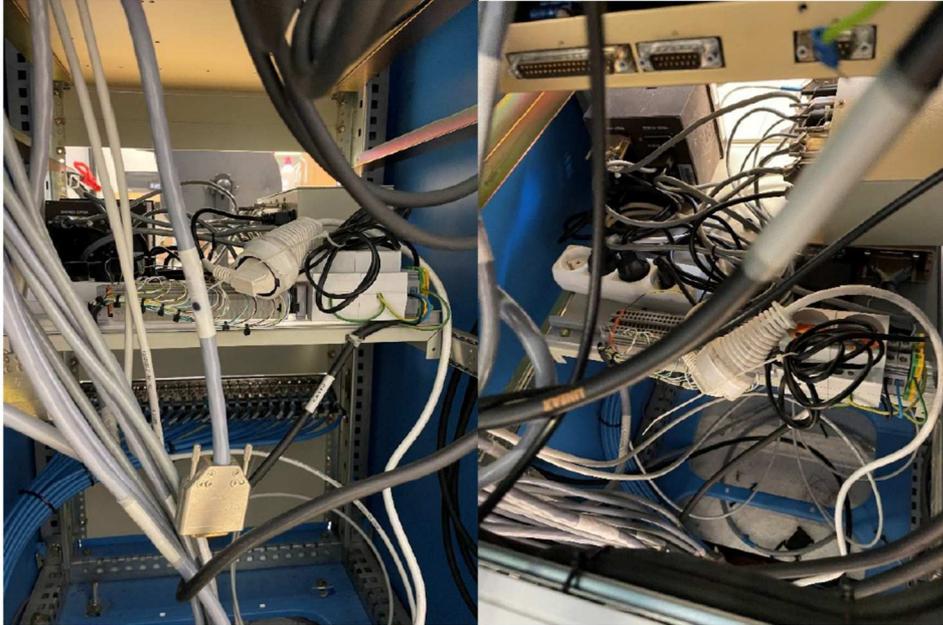
Rallonge et multiprise en baie

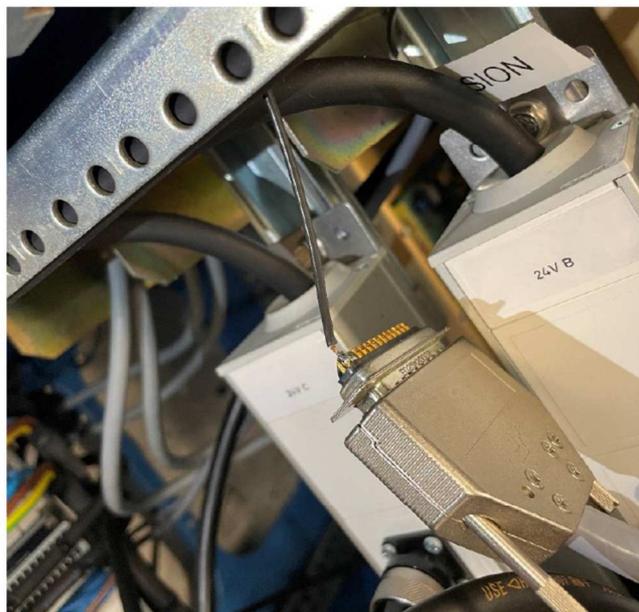
Raccordement d'équipement à la terre

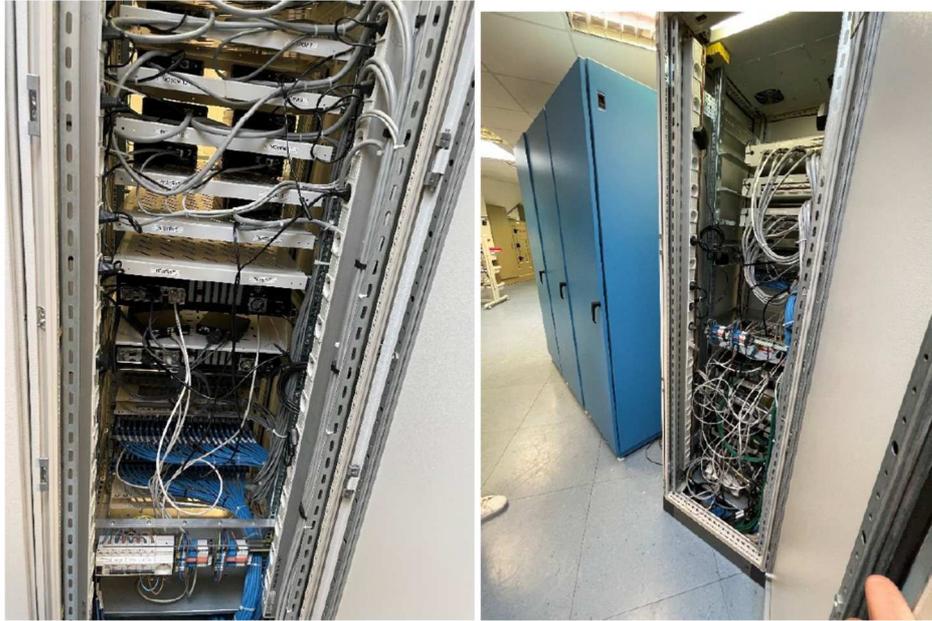
Bandeau de 19 PC sur une seule protection Vigi

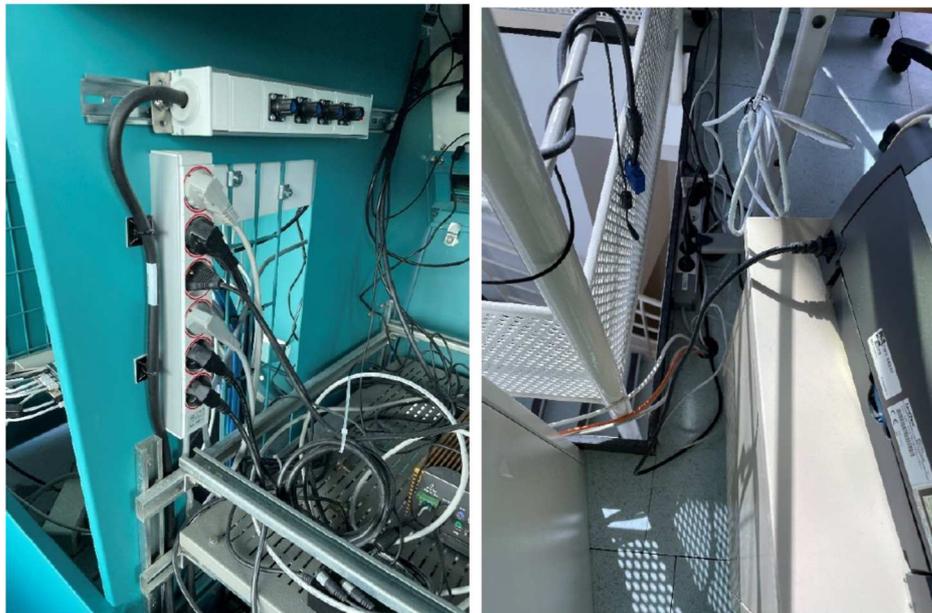
Bandeau de prise saturée mise en place de multiprise

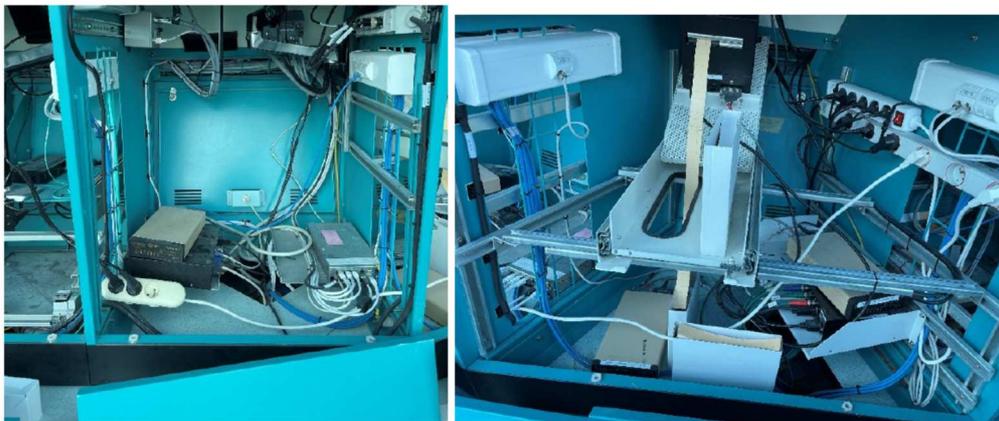
Bandeau de prise manquant resolu par la mise en place de multiprise

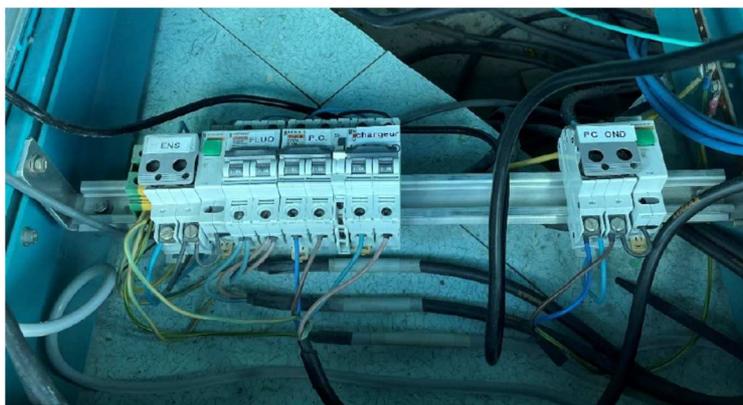
Présence de piece nu sous tension

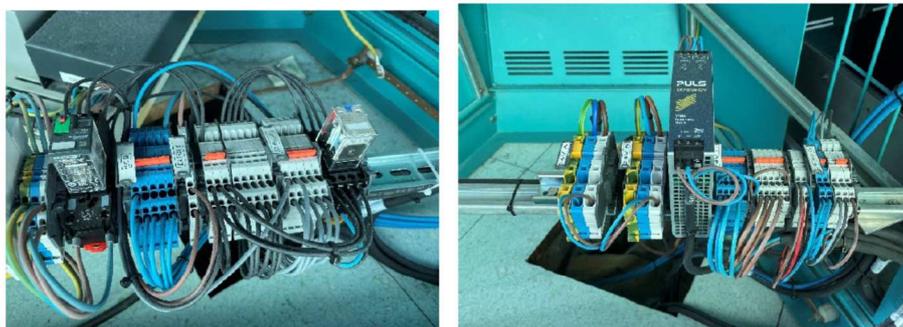
Présence de relais en meuble vigie Exemple d'un puls pour coupler les reseaux 24Vdc voie A et voie B (creation d'une voie C)
