MISSION SUR LES INONDATIONS

Sainte-Maxime les 18 et 19 septembre 2009

Rapport n° : 007041-01

Rapport CGEDD n° 007041-01 - Mission sur les
inondations à Sainte-Maxime les 18 et 19 septembre
2009

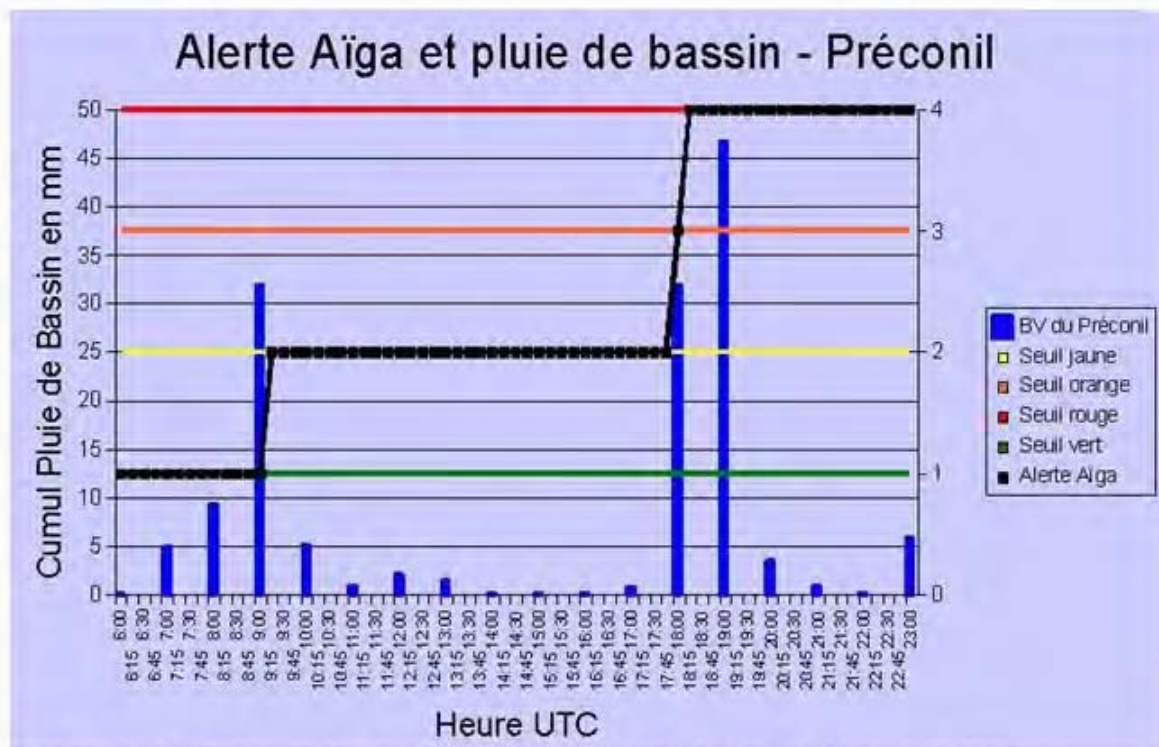
Passage au 1^{er} niveau de risque (Durée retour Shyreg 2 ans) à l'épisode du matin.
 Passage au niveau de durée de retour 10 ans à 20 h loc (18 TU).
 Passage au niveau de durée de retour 50 ans à 20h15 loc (18h15 TU).

Extrait du rapport de retour d'expérience du SPC Med-Est

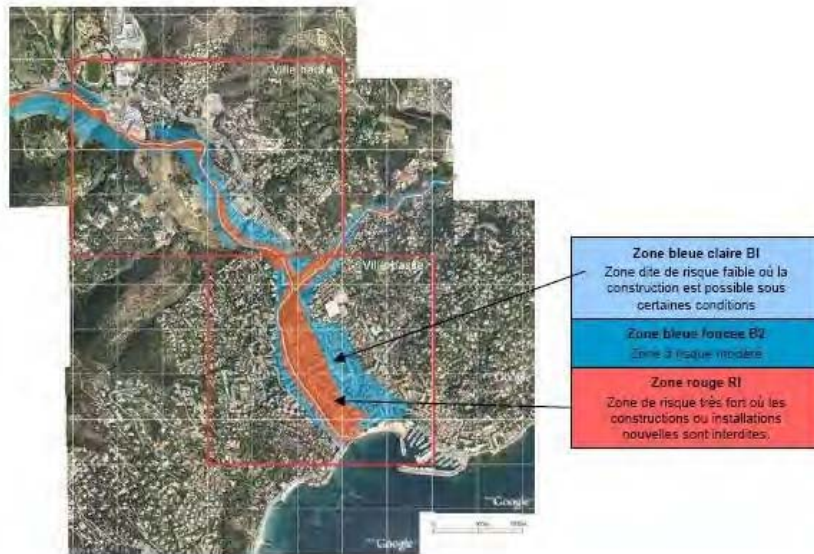
Le PPRI et son positionnement dans le bassin versant

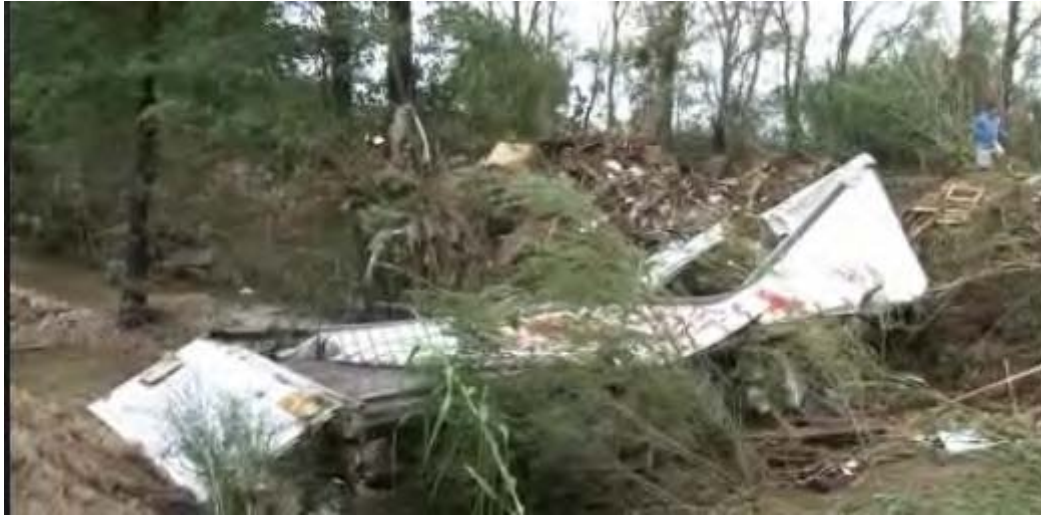
Remorque de camion dans l'embâcle "Brisach" en cours de treuillage

Ensuite, c'est la rupture des embâcles de l'amont (remblai "Bertussi" puis murs "Brisach") qui en apportant la forte puissance, provoque l'affaissement des clôtures alors trop fragiles qui vont se comporter comme un château de cartes, une rupture entraînant la suivante. Elles libèrent le déversement quasi immédiat de quantités d'eau très importantes.

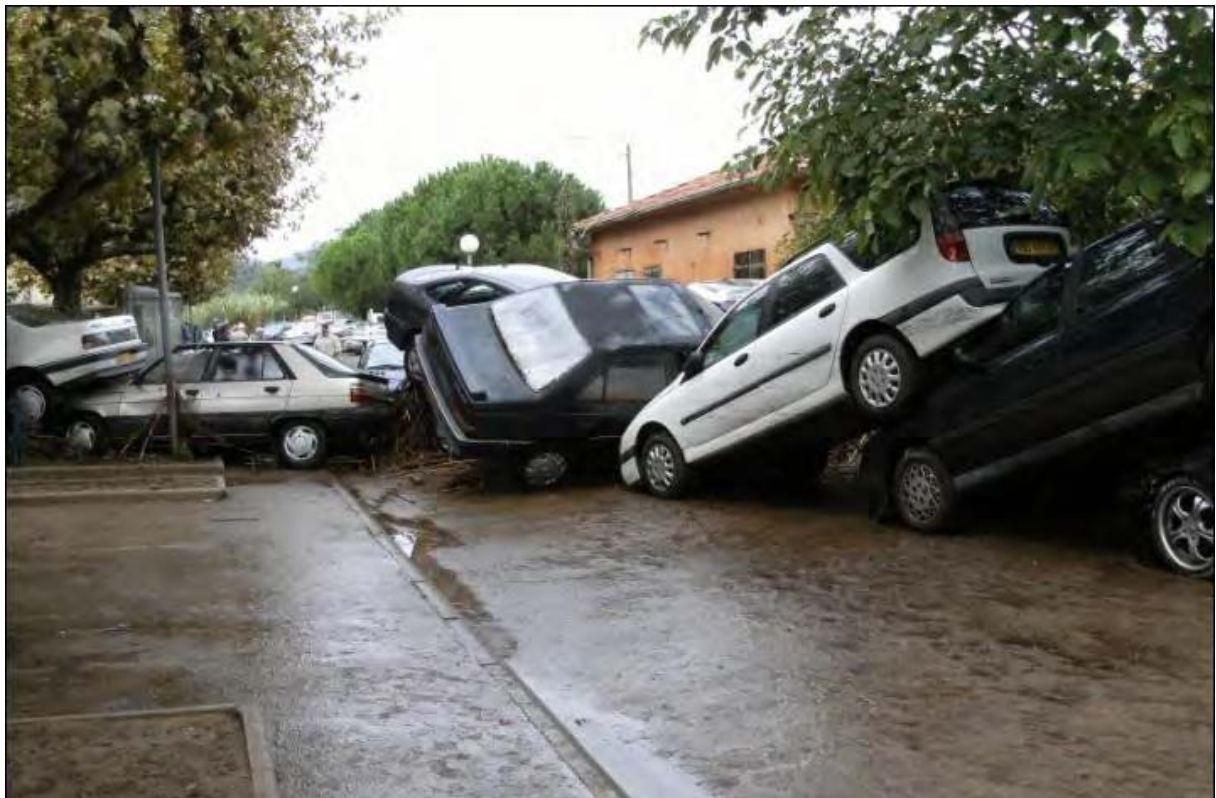
embâcles de voitures

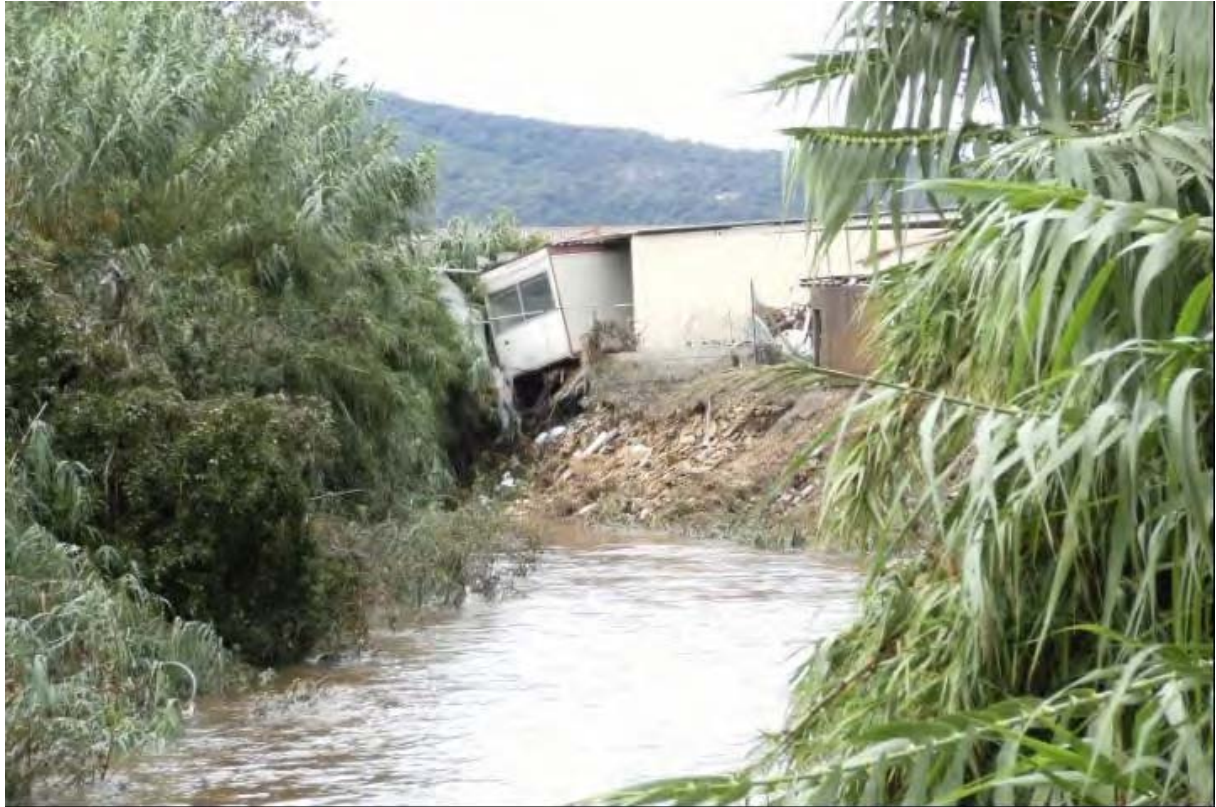
Embâcles et végétation

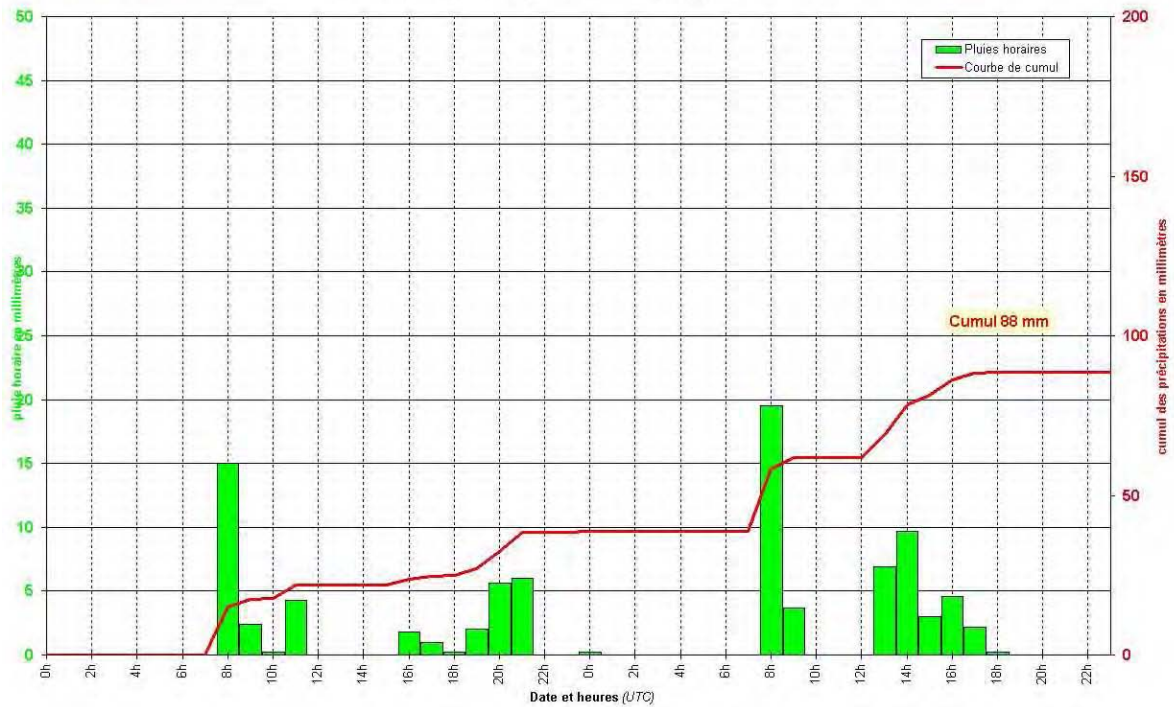
Précipitations à Porquerolles
 du 18/09/09 à 0h (UTC) au 20/09/09 à 0h (UTC)

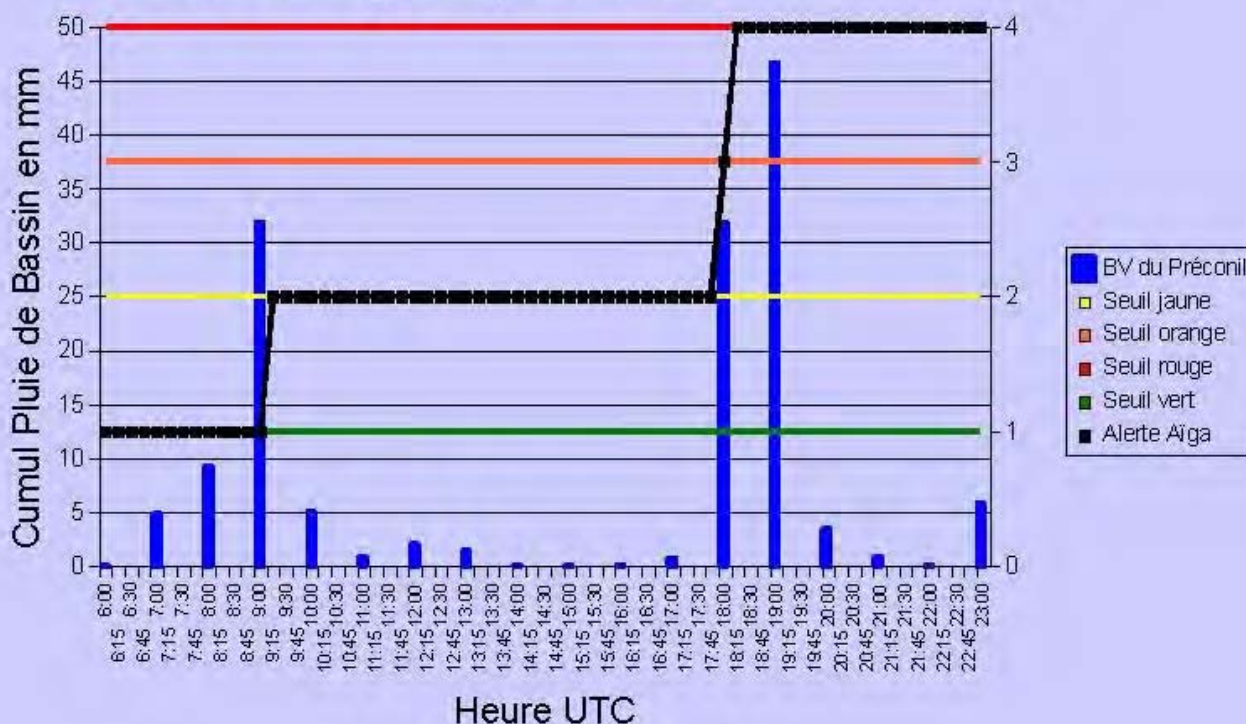
Alerte Aïga et pluie de bassin - Préconil

Passage au 1^{er} niveau de risque (Durée retour Shyreg 2 ans) à l'épisode du matin.

La carte ci-dessus montre que l'estimation du risque hydrologique a atteint le niveau correspondant à un événement de durée de retour supérieur à 50 ans (estimation SHYREG) sur les bassins versants du Préconil et de l'Agay (nommé Ravin de la couche de l'âne dans Aïga) entre 00h et 24h TU le 18/09/2009.

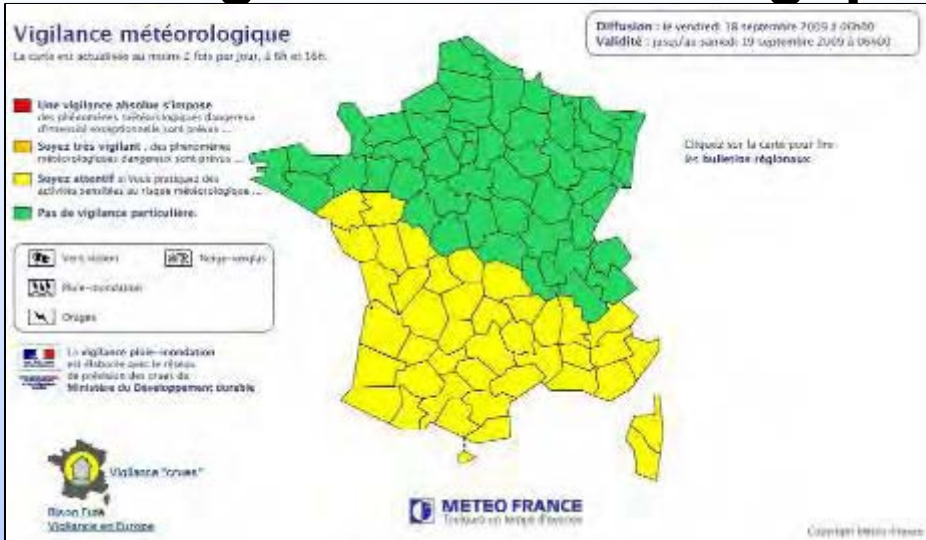
Carte de Vigilance émise le 18/09 à 6h

Le 18/09 au matin, les départements d'un grand sud sont en vigilance jaune pour un risque d'orages.

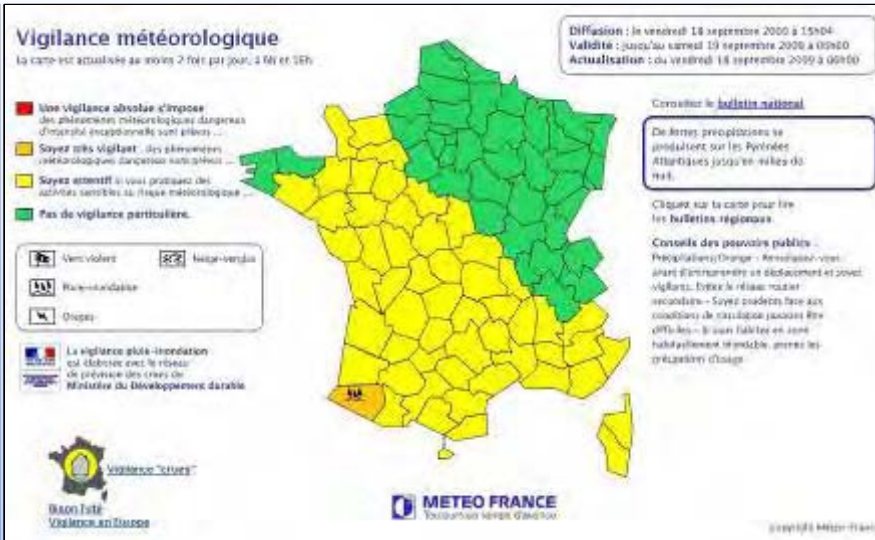
Carte de Vigilance émise le 18/09 à 15h

- le 18/09 à 15h, le département des Pyrénées Atlantiques est placé en vigilance orange « pluie-inondation »

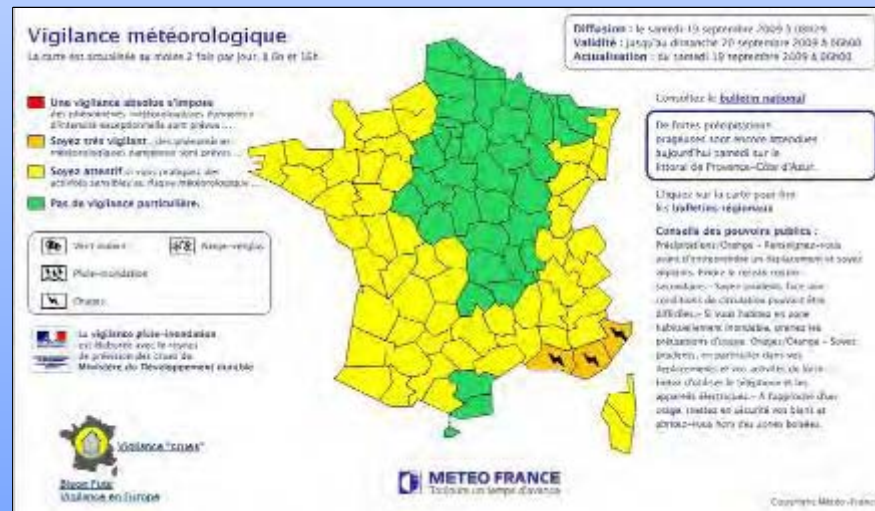
-Le 19/09 à 8h30, les départements des Bouches du Rhône, du Var et des Alpes Maritimes sont placés en vigilance orange « orages »

Carte de Vigilance émise le 19/09 à 8h30

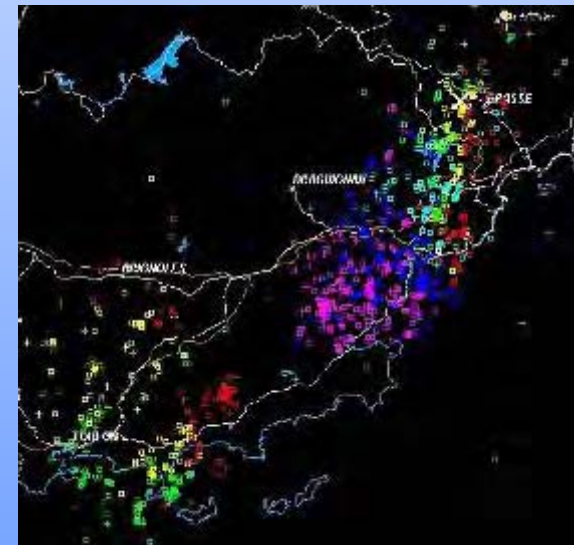
Activité électrique du 18/09 à 23h
Déplacement vers l'est de l'activité. Cellules orageuses stationnaires entre Fréjus et Cannes

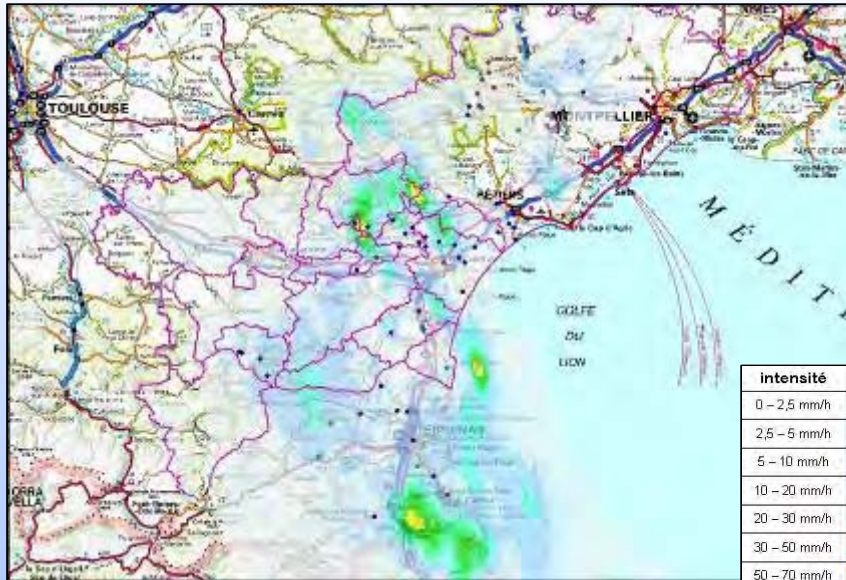
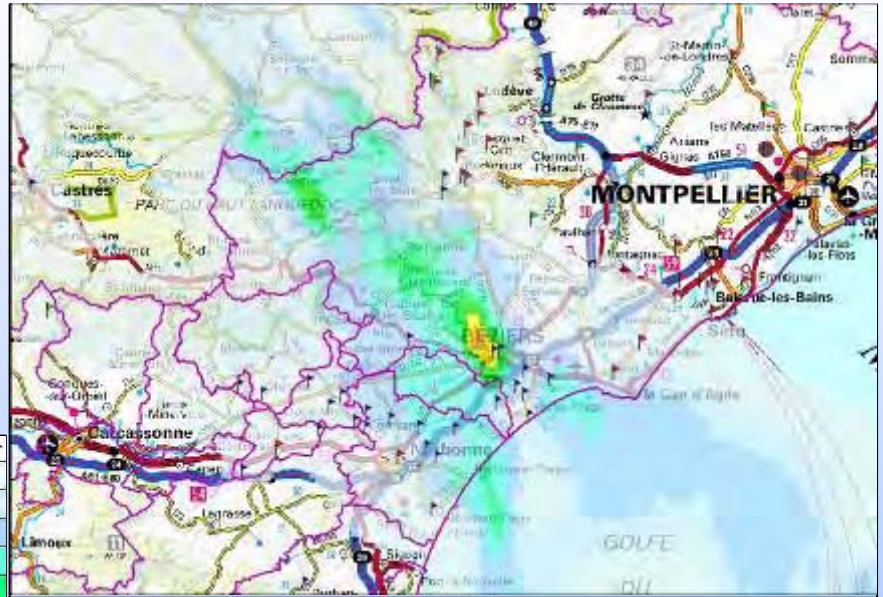
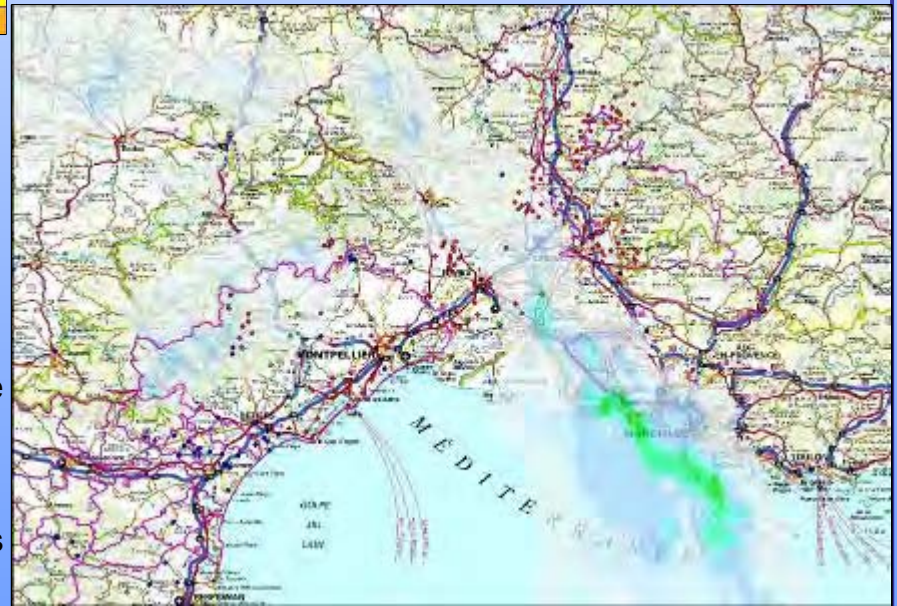
le 18/09/2009 à 3h30

le 18/09/2009 à 5h00

le 18/09/2009 à 7h30

Au cours de la nuit du 17 au 18/09, une dégradation orageuse se produit à partir des départements des Pyrénées Orientales et de l'Aude. Dans un premier temps, on assiste à des averses orageuses isolées avant une franche dégradation venue d'Espagne (en deuxième partie de nuit).

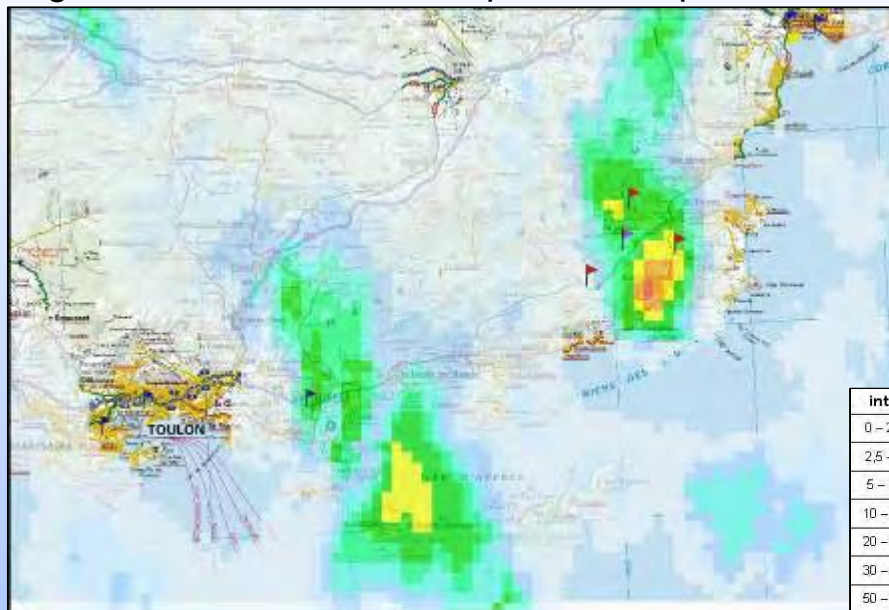
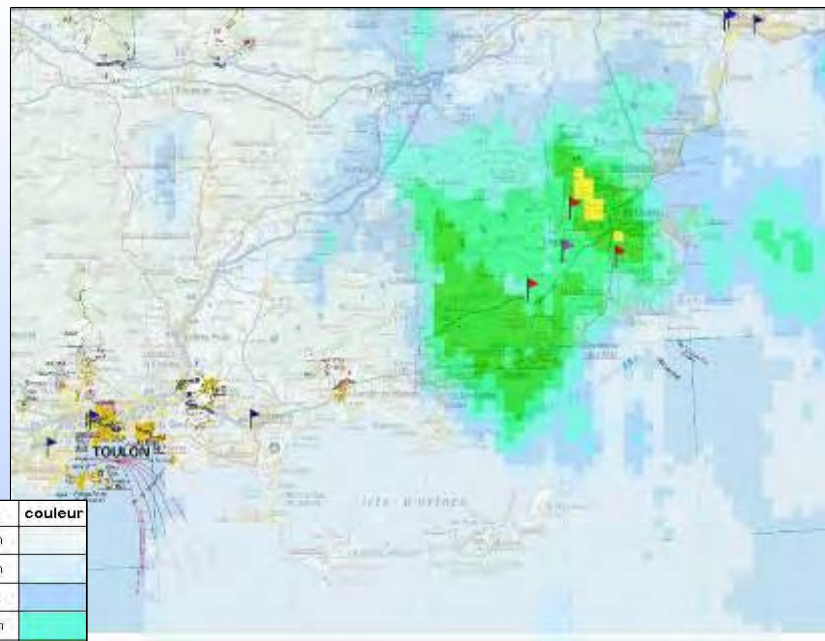
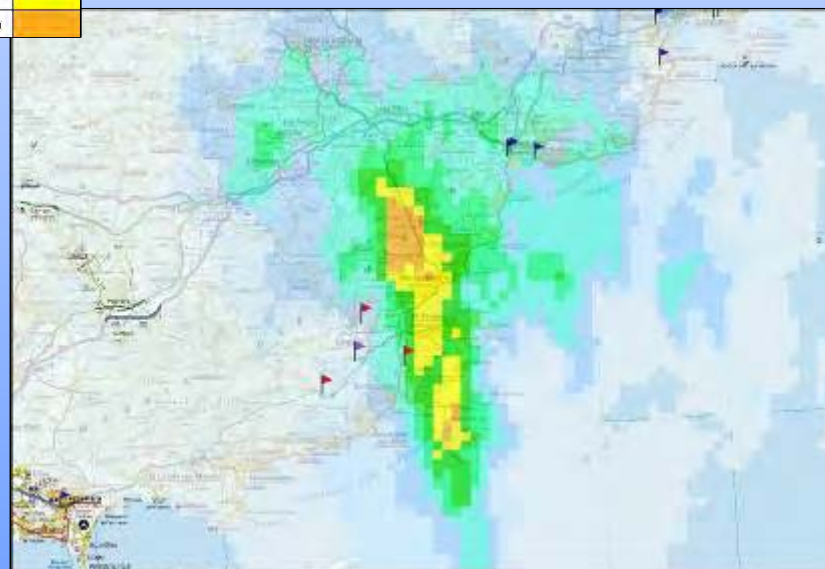
le 18/09/2009 à 9h45

le 18/09/2009 à 10h30

le 18/09/2009 à 11h00

En cours de matinée, des cellules orageuses peu mobiles affectent le département du Var. Dans un premier temps, elles intéressent le secteur de la commune de Hyères avant de se décaler sur le bassin versant de la Giscle jusqu'à St Tropez. Les intensités des précipitations sont alors très fortes, les cumuls sont localement importants. La commune de Gassin est particulièrement touchée par ces intempéries (crue du Ruisseau du Bélieu).

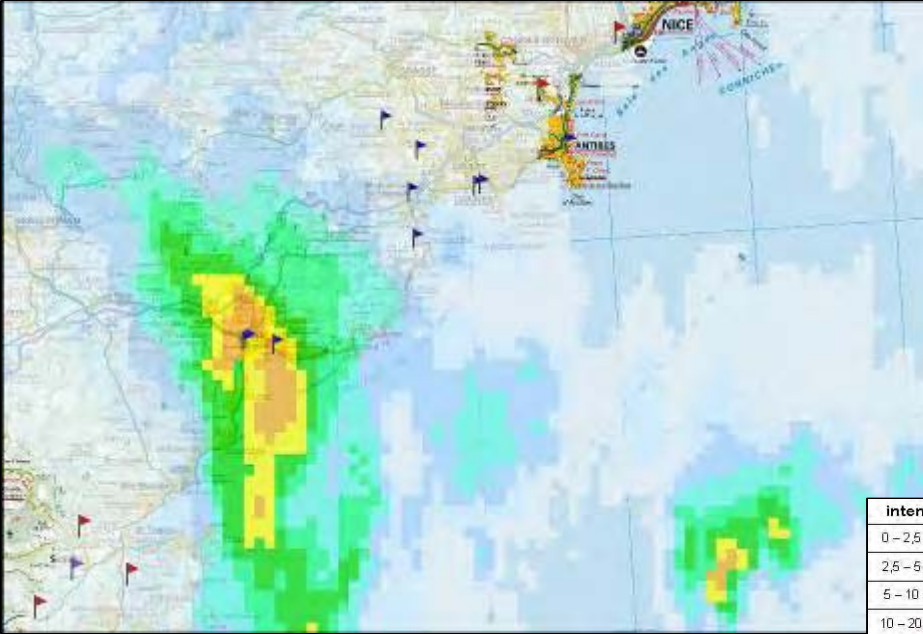
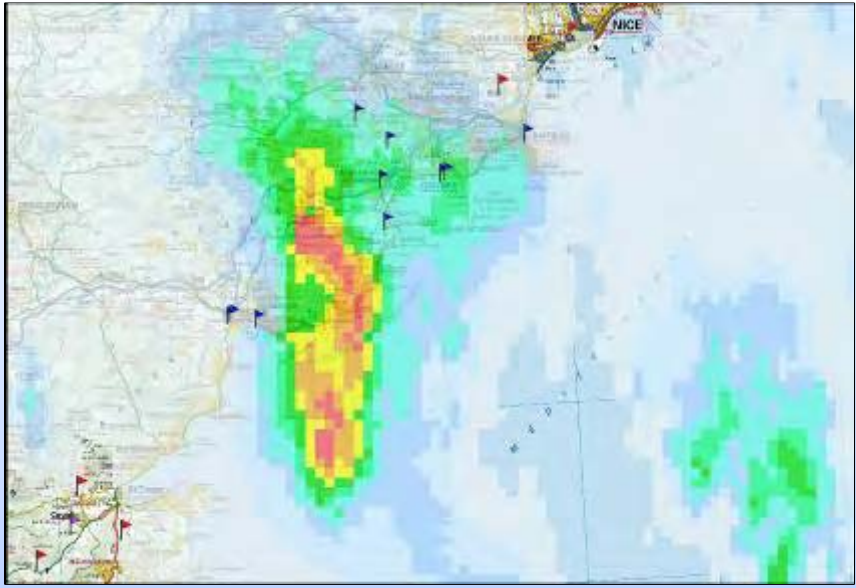
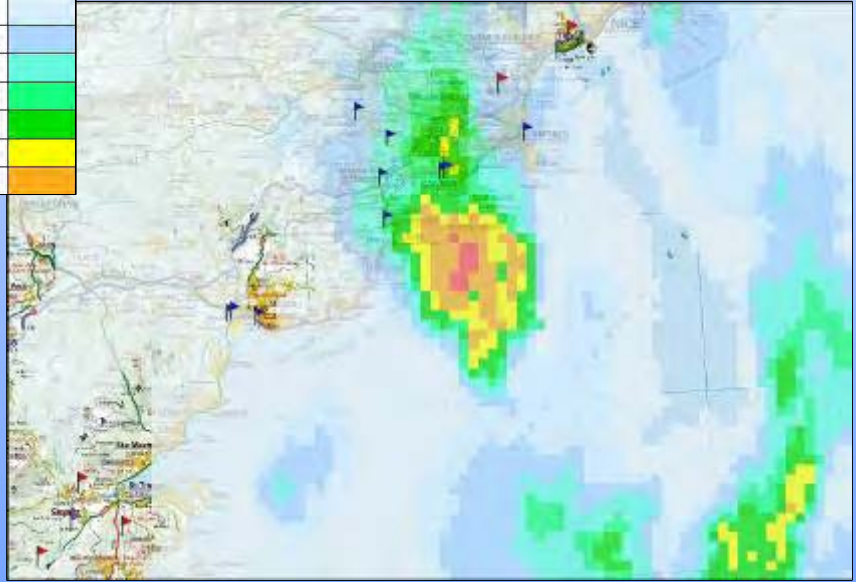
le 18/09/2009 à 11h30

le 18/09/2009 à 12h00

En fin de matinée, ce système orageux intense se décale progressivement vers les Alpes Maritimes. Les intensités sont toujours très fortes et affectent les communes de Fréjus, St Raphaël jusqu'à Cannes où les intensités commencent à faiblir.

le 18/09/2009 à 12h45

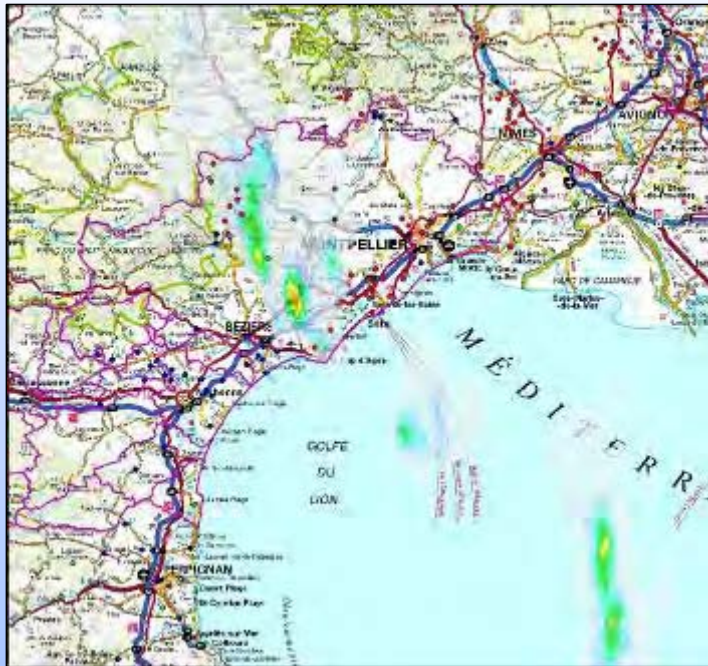
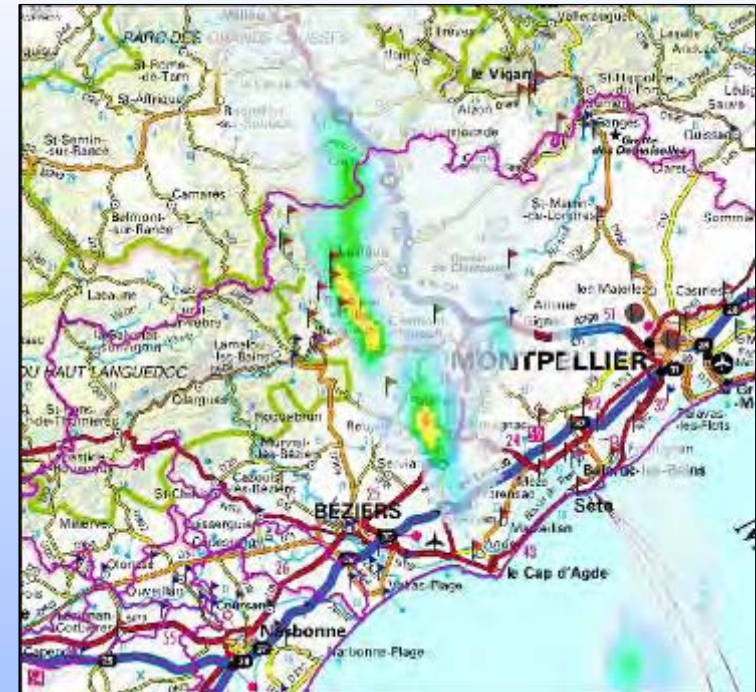
le 18/09/2009 à 11h30

le 18/09/2009 à 11h45

En parallèle, un axe orageux s'organise depuis le Golfe du Lion jusqu'au nord du bassin versant de l'Orb. Les intensités sont très localement fortes. Toutefois, ces orages sont mobiles et s'effacent rapidement en début d'après midi.

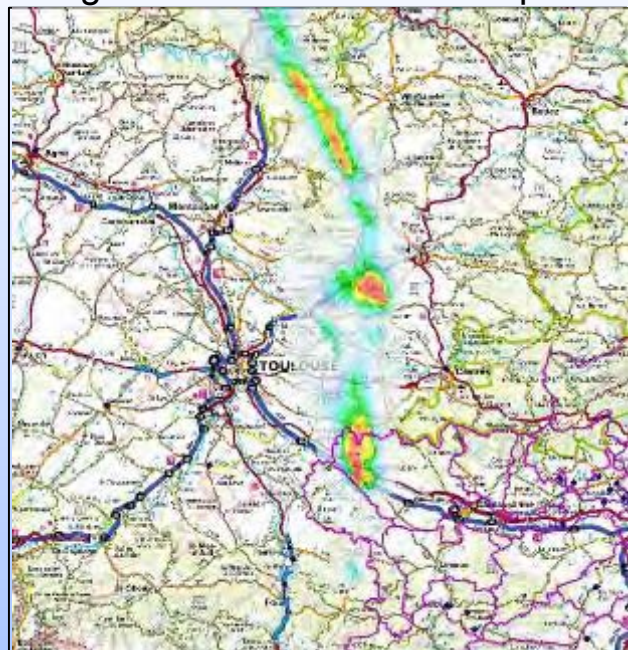
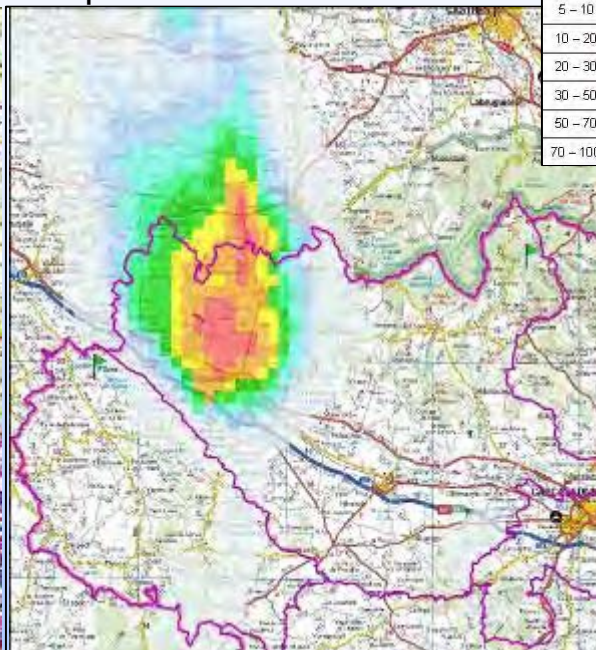
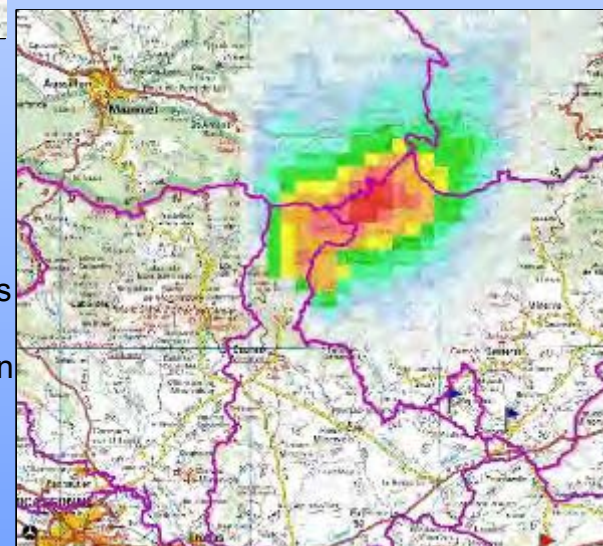
le 18/09/2009 à 14h45

le 18/09/2009 à 15h00

le 18/09/2009 à 18h30

En début d'après midi, une vaste ligne orageuse se dessine depuis le nord-ouest de l'Aude (Lauragais) jusqu'à la région Poitou-Charentes (cf. contexte météorologique)

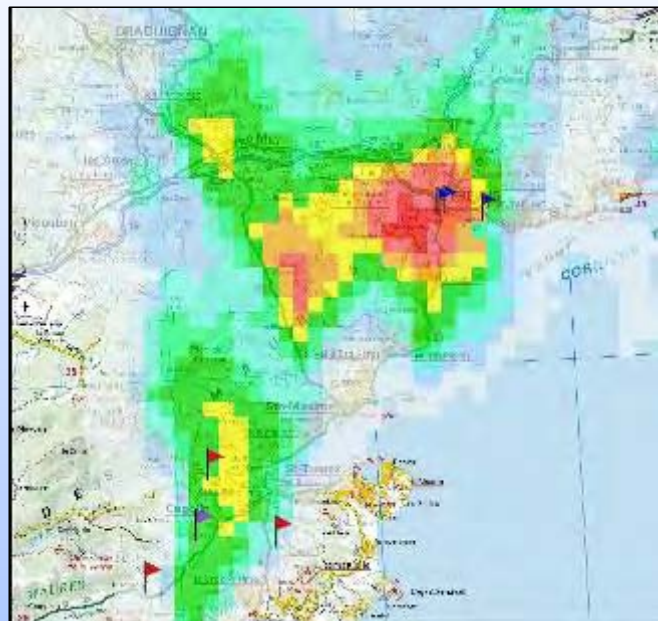
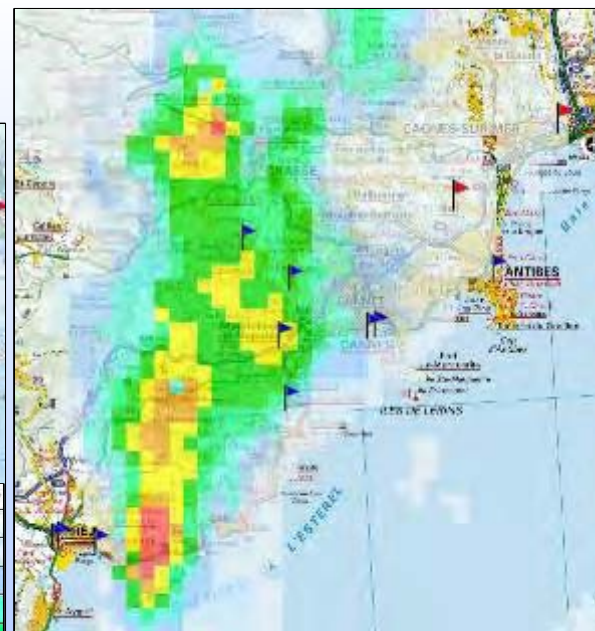
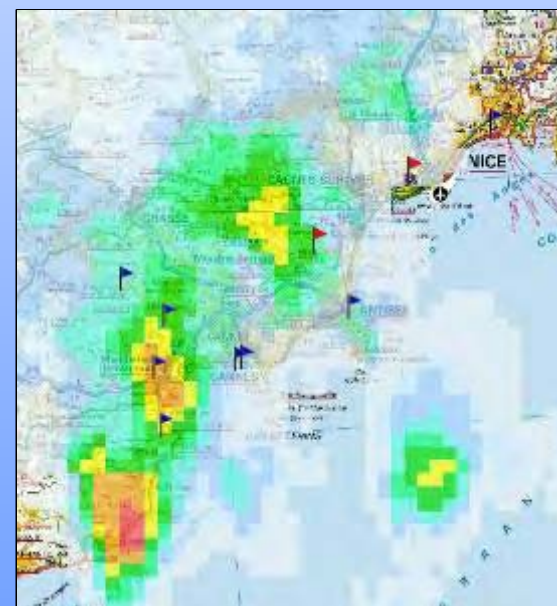
le 18/09/2009 à 20h45

le 18/09/2009 à 22h30

le 19/09/2009 à 0h00

Ce système orageux poursuit sa progression vers l'est. L'intensité du système ne faiblit pas et ralentit très sensiblement sa course. Il présente un caractère stationnaire au niveau de Fréjus / Saint-Raphaël.

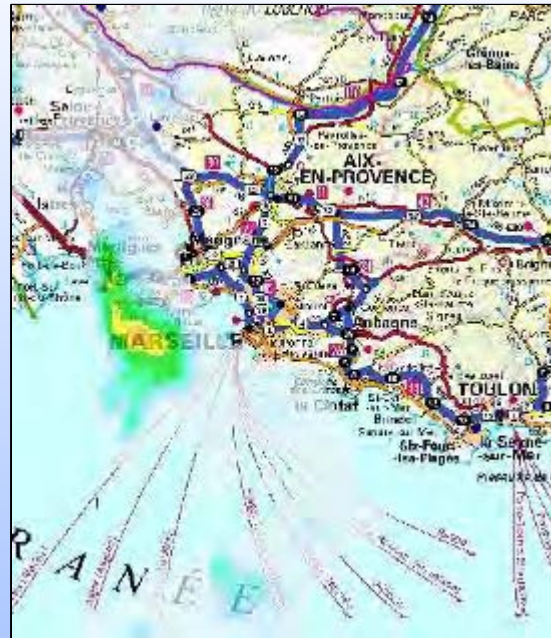
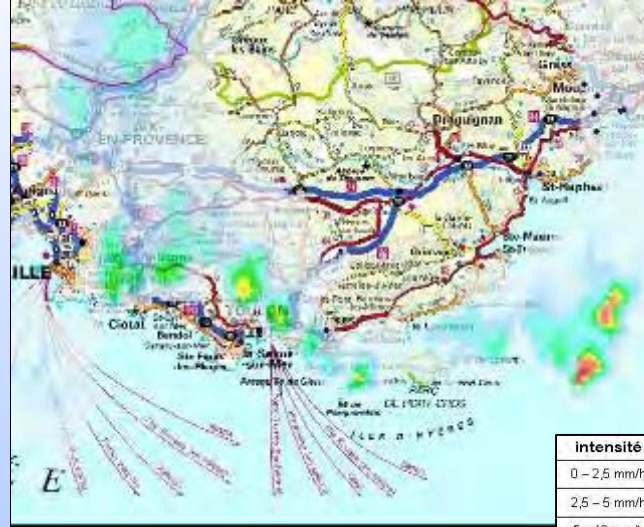
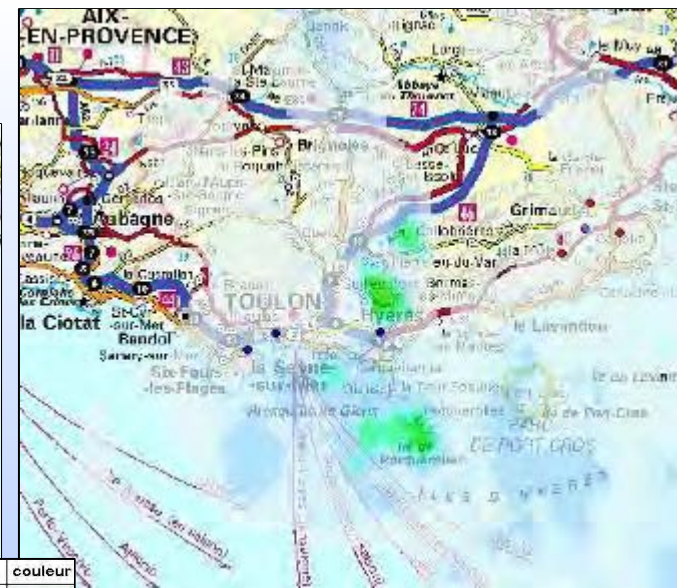
le 19/09/2009 à 6h30

le 19/09/2009 à 9h00

le 19/09/2009 à 16h30

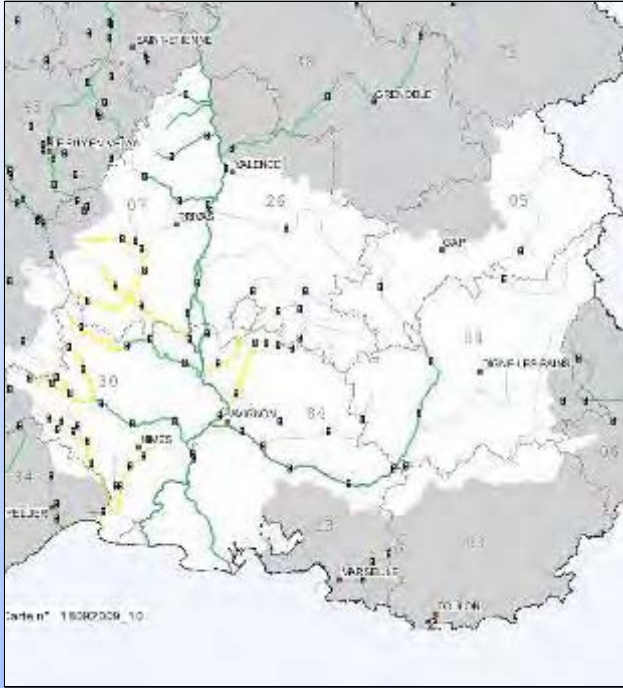
**Carte de vigilance 18/09/09 à 10h
(SPC Grand Delta)**

Au cours de cet événement, le 18/09 à 10h, les cours d'eau du Gard Cévenols ainsi que le Vistre, l'Aygues et l'Ouvèze sont placés en vigilance Jaune par Vigicrues (SPC Grand Delta). Néanmoins, ces cours d'eau n'ont pas présenté de réaction notable. Les bassins versants ont été épargnés pas ces fortes précipitations orageuses.

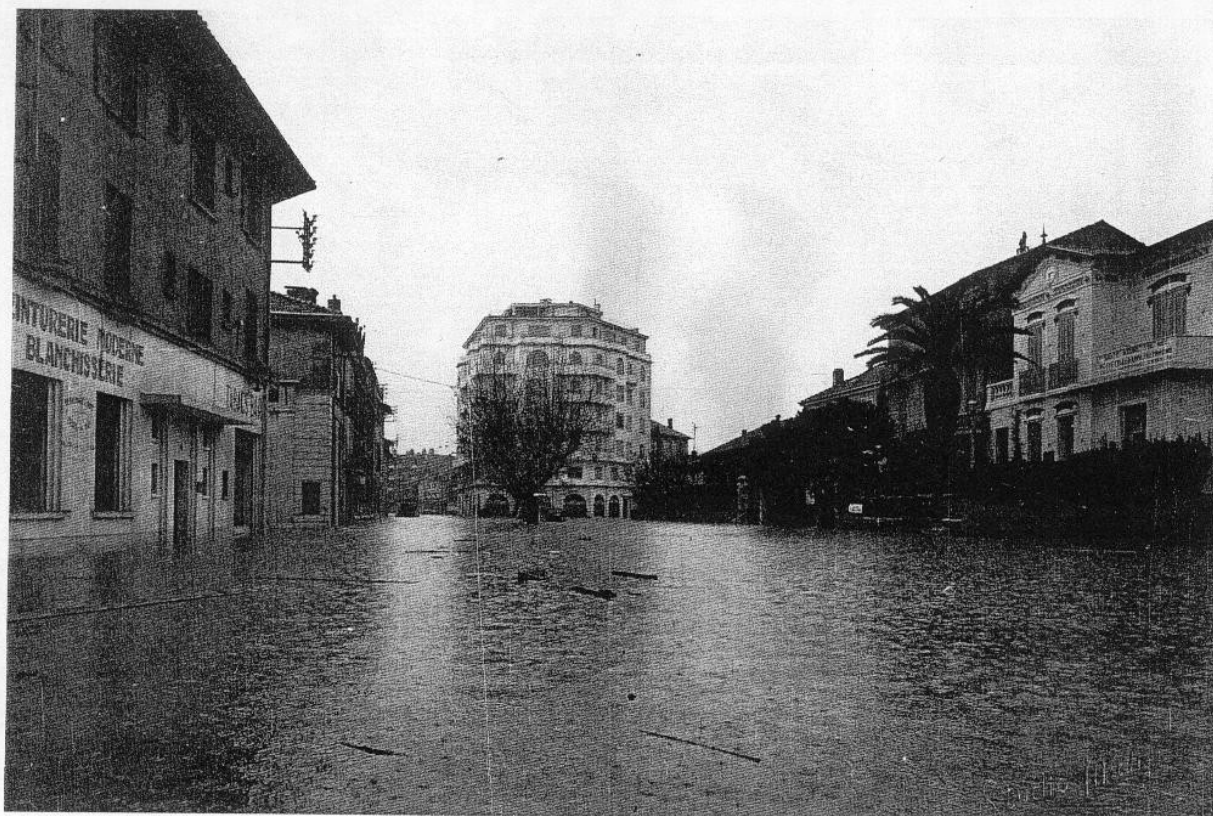
La Place Louis BLANC, vers l'Ouest, l'immeuble "Mauritania" semble voguer sur un lac... il est besoin d'un certain temps pour admettre que ce genre de situation est possible !... encore que, l'eau a déjà

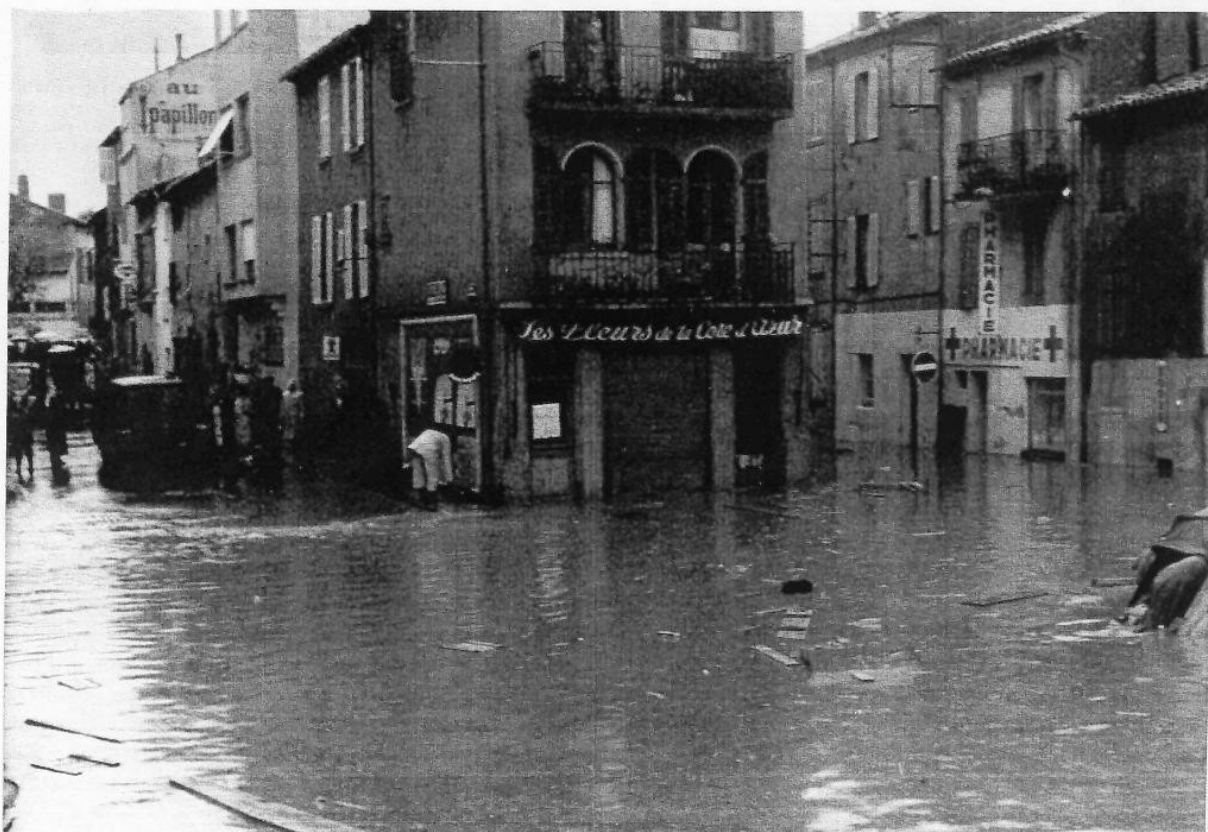
Vue de la Place Louis BLANC, vers les rues Gambetta et des Sarrazins. Il est facile d'apprécier la hauteur des eaux, la Pharmacie Bausset, le Photographe Sandret (auteur du cliché), ainsi que le Bar de la

Poste furent sérieusement touchés. A l'extrême droite, quelqu'un cherche à récupérer quelque chose dans une "Deux-chevaux", à gauche un groupe de personnes attend la décrue pour rentrer chez eux...

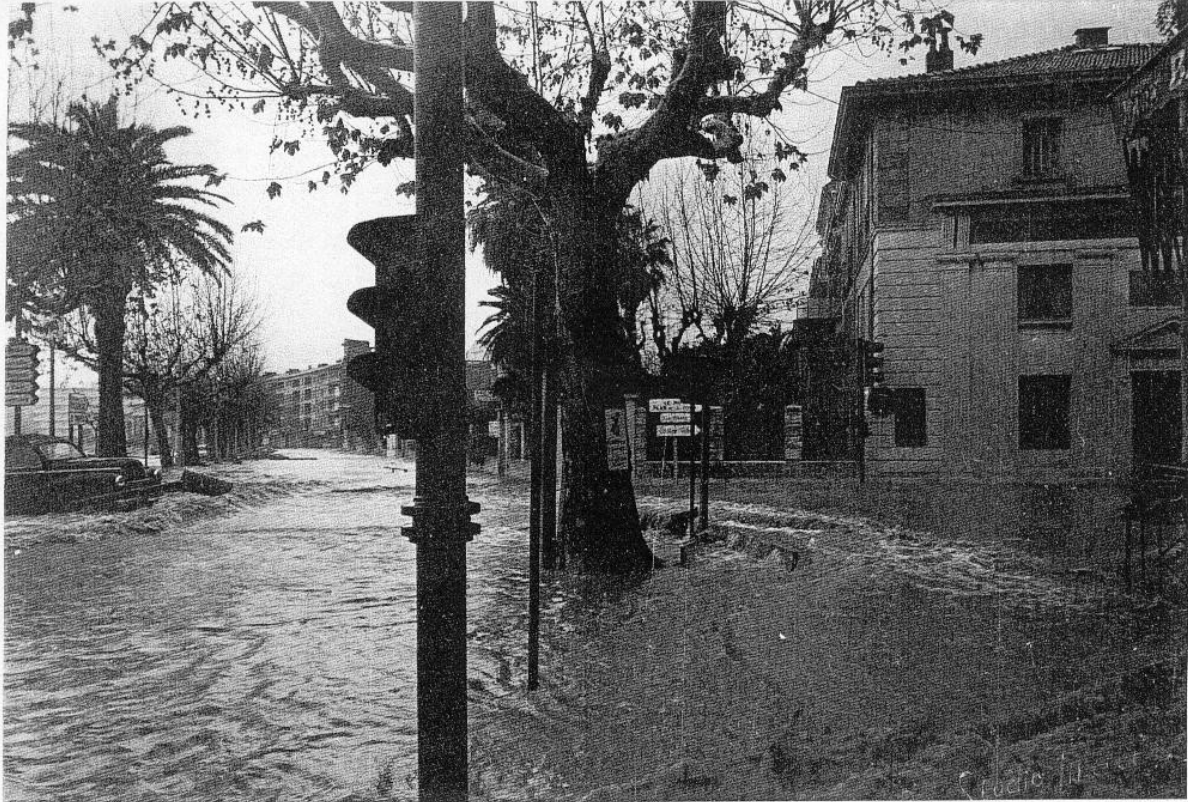
Toute goutte d'eau tombant du ciel, finit par arriver à la mer... obéissant à ce principe millénaire, le liquide qui occupait la Place Louis Blanc, débouche sur la Promenade, entre le "Bar-de-la-Poste"
