Conseil général
de l'Environnement
et du Développement
durable

juin 2013

Les risques de mouvements de terrain sur le site de Morne Calebasse à Fort-de-France (Martinique)

Rapport n° : 008932-01

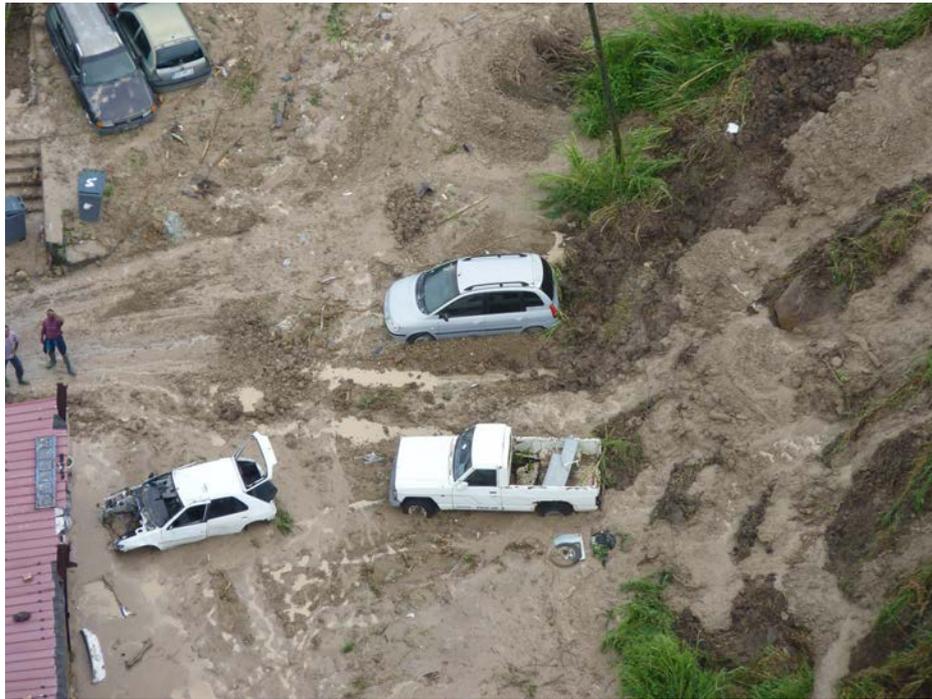
Figure 4. Véhicules entraînés par la coulée de boue du 2 août 2011

Une maison est détruite par la coulée, plusieurs véhicules sont emportés (figure 4). 55 habitations supplémentaires sont frappées d'interdiction d'habiter, portant leur nombre à 75, dont 18 villas affectées sévèrement par des désordres.

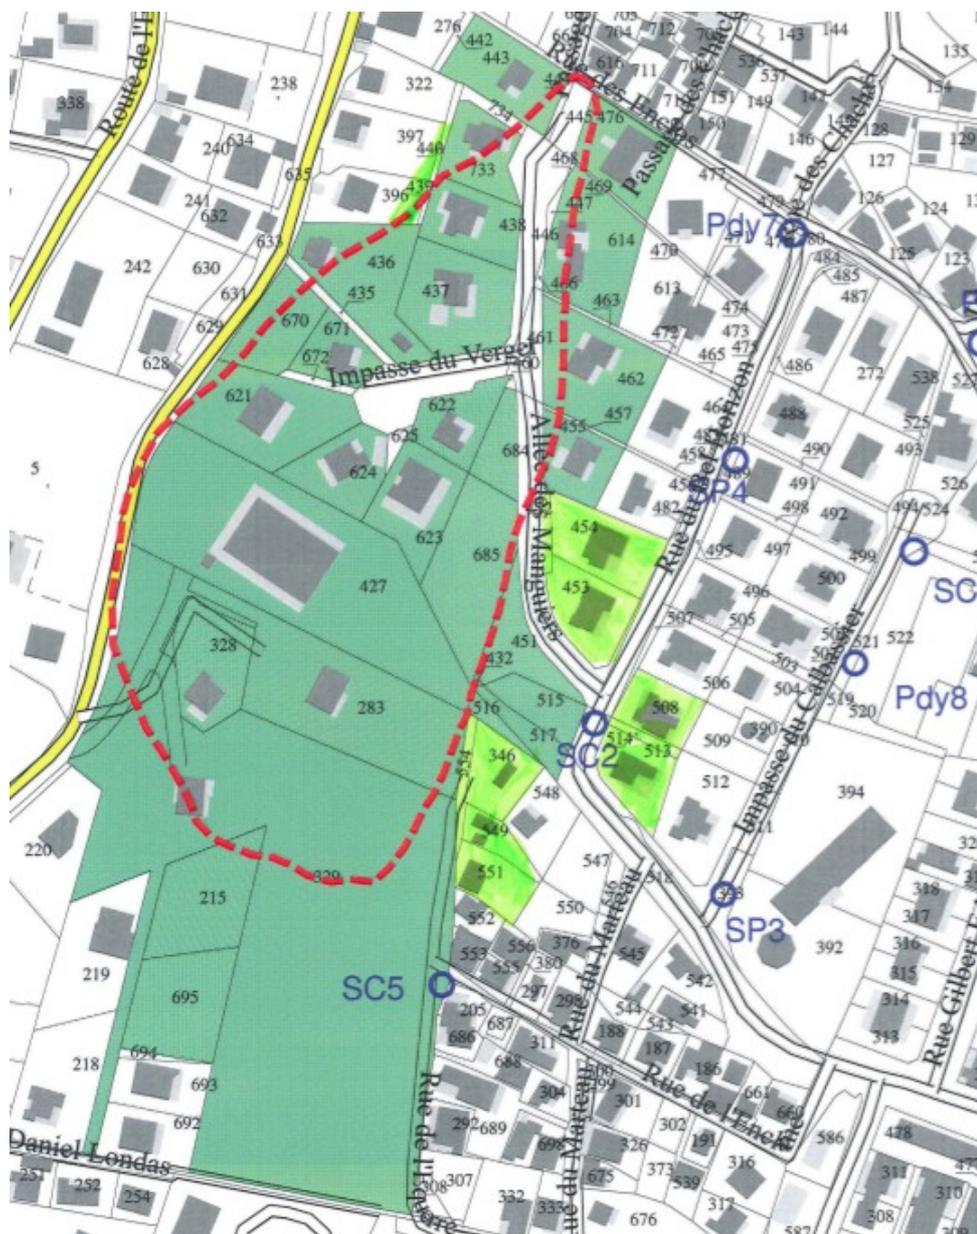
Figure 5. Parcelles proposées à l'acquisition (les sept parcelles de couleur vert pomme ont été ajoutées en 2012). Contour du glissement principal (tireté) en 2011.

a) La figure 5 présente le périmètre dans lequel l'**acquisition** des habitations, amiable ou par expropriation pour risque majeur (loi Barnier), est demandée. Il s'agit des parcelles situées dans l'emprise du glissement principal ou à sa bordure immédiate, ainsi que celles touchées par la coulée et par le petit glissement de 2012. Les parcelles bâties sont au nombre de 29. La mission considère que cette acquisition s'impose.

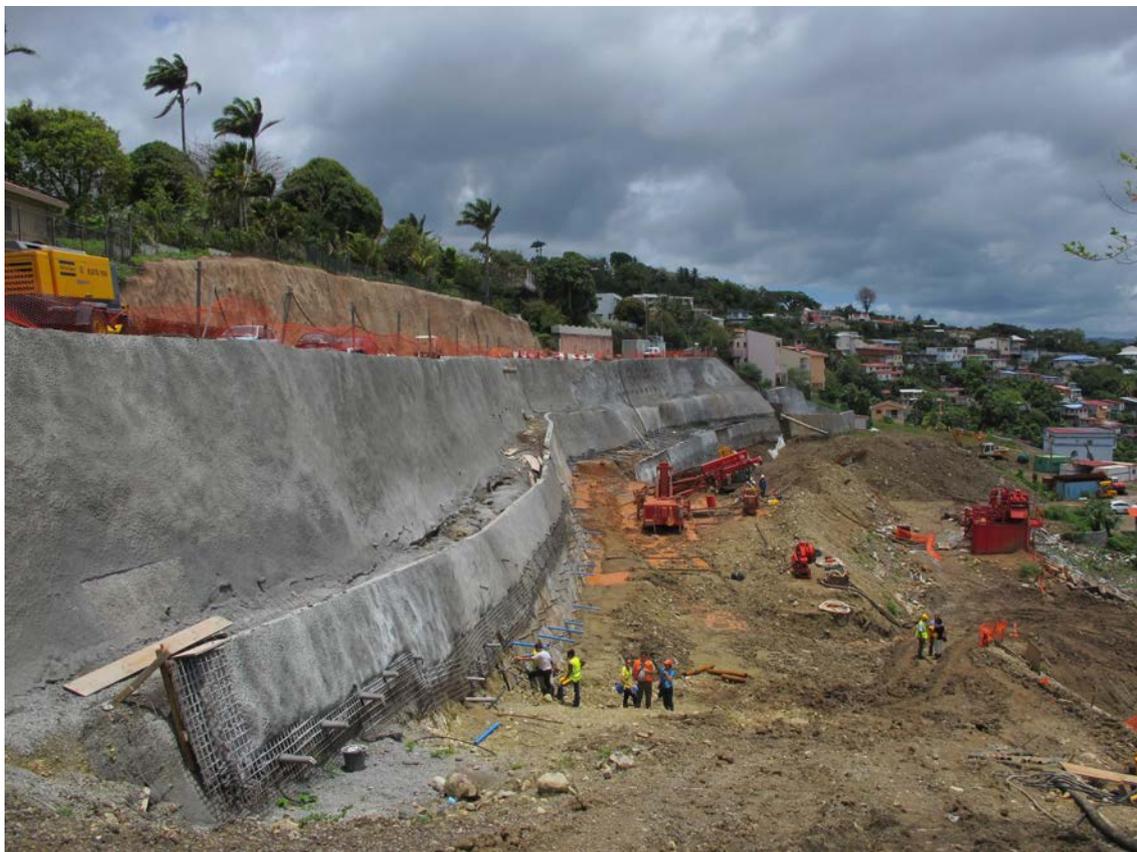
Figure 6 : Le chantier fin avril 2013. De haut en bas et de gauche à droite : le mur amont de la RD 48, la RD 48, le mur aval « Conseil général », le mur « Ville » en cours de construction et les terrassements dans le corps du glissement.

- Drainage superficiel : canalisation des eaux de ruissellement, tranchées drainantes de 3,5 m de profondeur (août 2011) ;
- Drainage profond : drains sub-horizontaux (mai-juin 2012), drains par forage dirigé (juillet 2012 – janvier 2013) ;
- Terrassements (en cours) ;
- Murs ancrés (en cours) : celui du Conseil général, immédiatement sous la route, et six murs sous maîtrise d'ouvrage de la Ville (figure 6).

Le projet d'ensemble a évolué en 2012, suite en particulier à la régression amont survenue, qui a conduit notamment à allonger les clous, certains jusqu'à 30 m de long. Il n'était pas totalement défini, notamment pour ce qui est des terrassements, lors de la mission sur place, fin avril 2013.

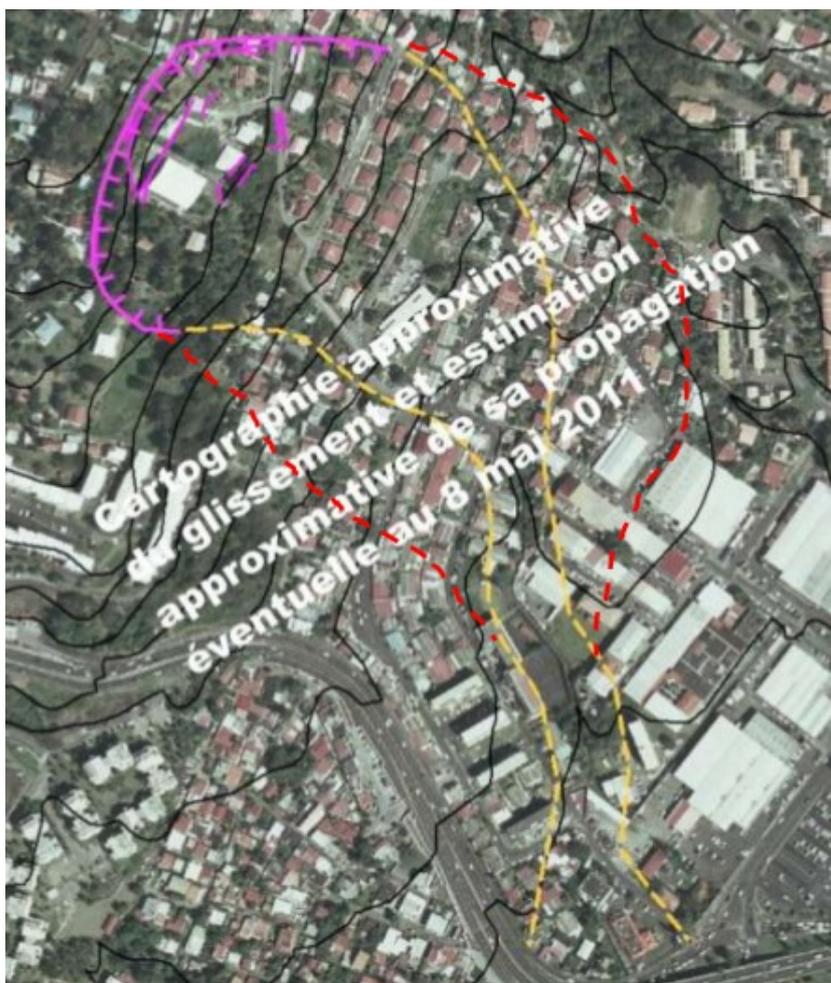
Figure 7. Carte d'extension possible des coulées (BRGM), reprise en août 2011

Dans son compte-rendu de visite du 8 mai 2011, le BRGM a présenté une « cartographie approximative du glissement et une estimation approximative de sa propagation éventuelle » (figure 7) : une limite dite de référence et une limite étendue, qui représentent plutôt des limites atteintes par une coulée que par un glissement. Il était évidemment nécessaire de produire immédiatement une délimitation des zones à risque afin de prendre des mesures de sécurité, délimitation qui a d'ailleurs été reprise dans la note du BRGM du 3 août 2011, rédigée après la coulée. Notons que le BRGM insistait sur le caractère schématique de cette cartographie.

Les tracés d'extension aval qui sont fournis dans ce document (encore une fois, qualifié de provisoire par le BRGM) correspondent à des coulées fluides et de très grand volume (volume du même ordre de grandeur que celui du glissement du 2 mai, donc au moins vingt fois plus grand que celui de la coulée du 2 août). Il paraît difficile qu'une quantité d'eau suffisante soit disponible pour « liquéfier » un tel volume de sol.

Il est regrettable qu'un travail plus approfondi n'ait pas été mené pour préciser cette cartographie, tenant compte des reconnaissances effectuées depuis, de sorte que les autorités n'ont aujourd'hui à leur disposition que ce seul document.

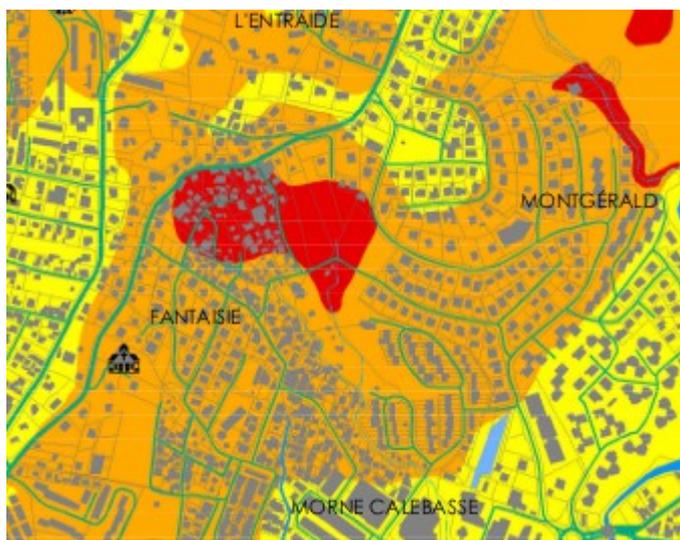
Figure 8. Projet de zonage réglementaire du PPR de Fort-de-France³. État 2012.

Dans le projet de révision 2012, la zone de Morne Calebasse est encore classée en aléa moyen pour les mouvements de terrain (zone orange : figure 8). On peut s'étonner que l'emprise du grand glissement n'ait pas été placée en zone rouge, dans laquelle les nouvelles constructions à usage d'habitation sont interdites, d'autant que le règlement de cette zone orange reste léger.

Selon la DEAL, dans la dernière version du PPRN, soumise à enquête publique en avril-mai 2013, la zone glissée est classée en zone rouge inconstructible. La Ville devra réfléchir à un aménagement de la zone, par exemple parc public ou terrains de sport.

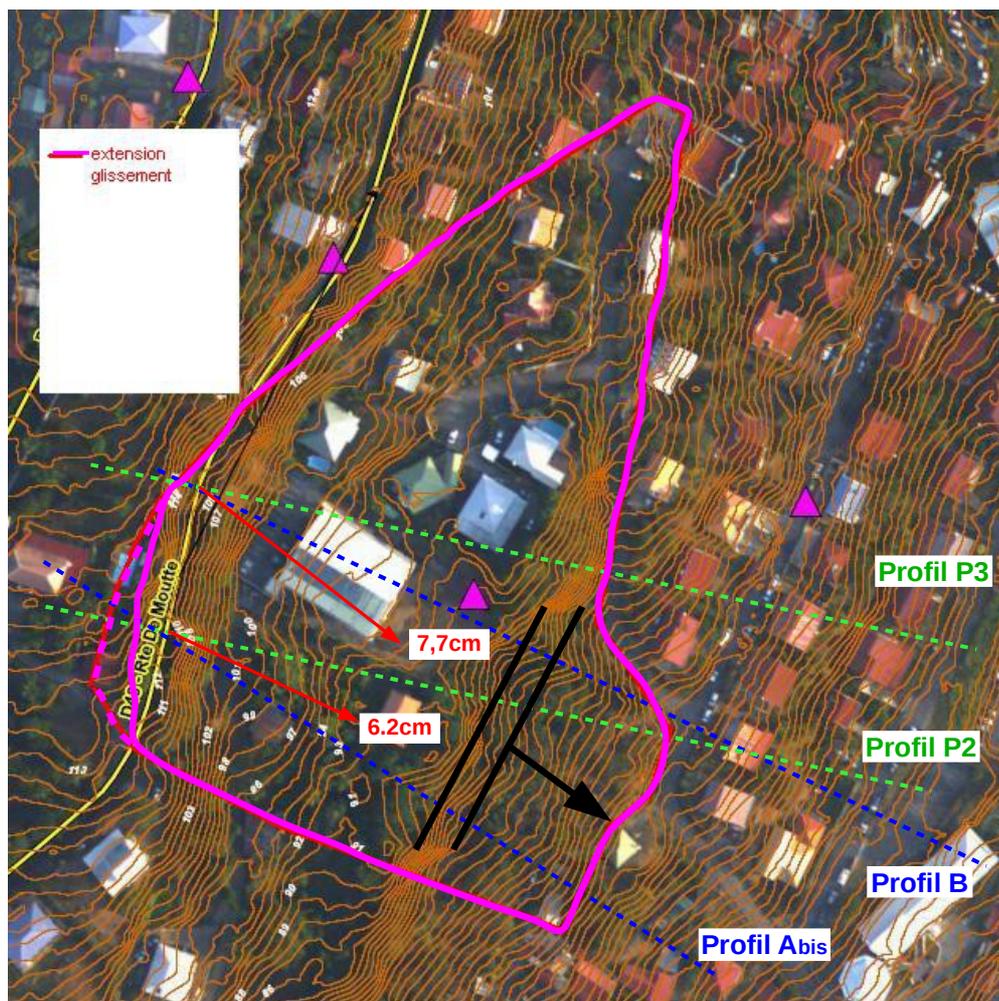
Figure 1 :extension du glissement de terrain et représentation des déplacements inclinométriques

La figure suivante fournit l'extension du glissement (en magenta) ainsi que la représentation des déplacements inclinométriques constatés le 22 octobre 2012 :

Cette extension de près de 2,4 hectares a été établie sur la base des constatations de désordres in situ, d'une analyse géomorphologique du site ainsi que des profils de calculs Abis et B qui fournissent des indications précieuses sur la position du bourrelet de pied. On notera particulièrement le décalage en plan du bourrelet dans la zone la plus active (décalage représenté en trait noir entre les profils Abis et B), ce décalage historique ayant la particularité d'être sensiblement parallèle au champ de déplacements mesurés sur les inclinomètres amonts. Cette observation montre qu'il s'agit d'un glissement ancien présentant un approfondissement vraisemblable de la surface de glissement entre les profils Abis et B.

- de neutraliser une bande de l'ordre de 20 mètres entre l'extrémité aval du glissement cartographié sur la figure 1 et les habitations.
- De réaliser des sondages carottés complémentaires ainsi qu'un suivi inclinométrique complémentaire afin d'améliorer la connaissance du modèle à l'aval du glissement et de valider l'absence de mouvements inclinométriques à l'aval du glissement reconnu à ce jour.

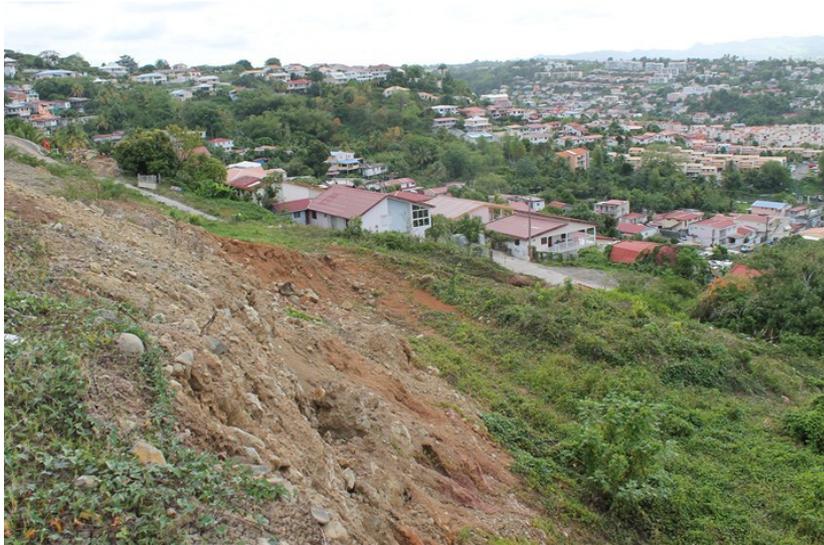
Figure 2 : bourrelet de pied à mi-chemin entre les profils Abis et B

Les photos suivantes montrent la morphologie du bourrelet de pied situé en contrebas de la rupture de pente entre les profils Abis et B, elles confirment notre analyse de l'extension du glissement.

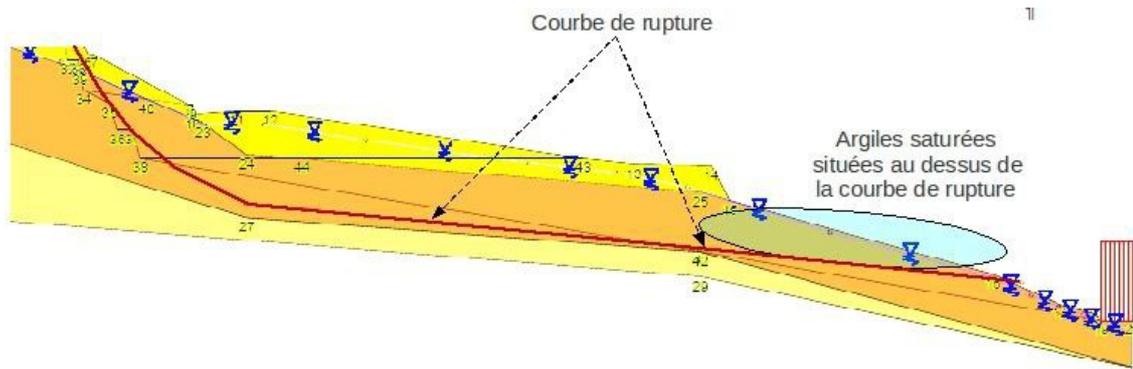
Figure 4 : localisation des matériaux disponibles pour le phénomène de coulée boueuse

La coulée boueuse s'est déclenchée le 2 août 2011, suite à d'intenses précipitations. D'après l'observation des photos disponibles, cette coulée boueuse s'est formée à partir des matériaux saturés issus du bourrelet de pied du glissement. Autrement dit, cette coulée boueuse s'est formée au droit du bourrelet de pied dans la couche d'argiles saturées située au-dessus de la courbe de glissement :

L'analyse des profils de calcul permet d'estimer que le volume maximal d'argiles saturées en pied de glissement pouvant créer une coulée boueuse est de l'ordre de 15 000 m³.

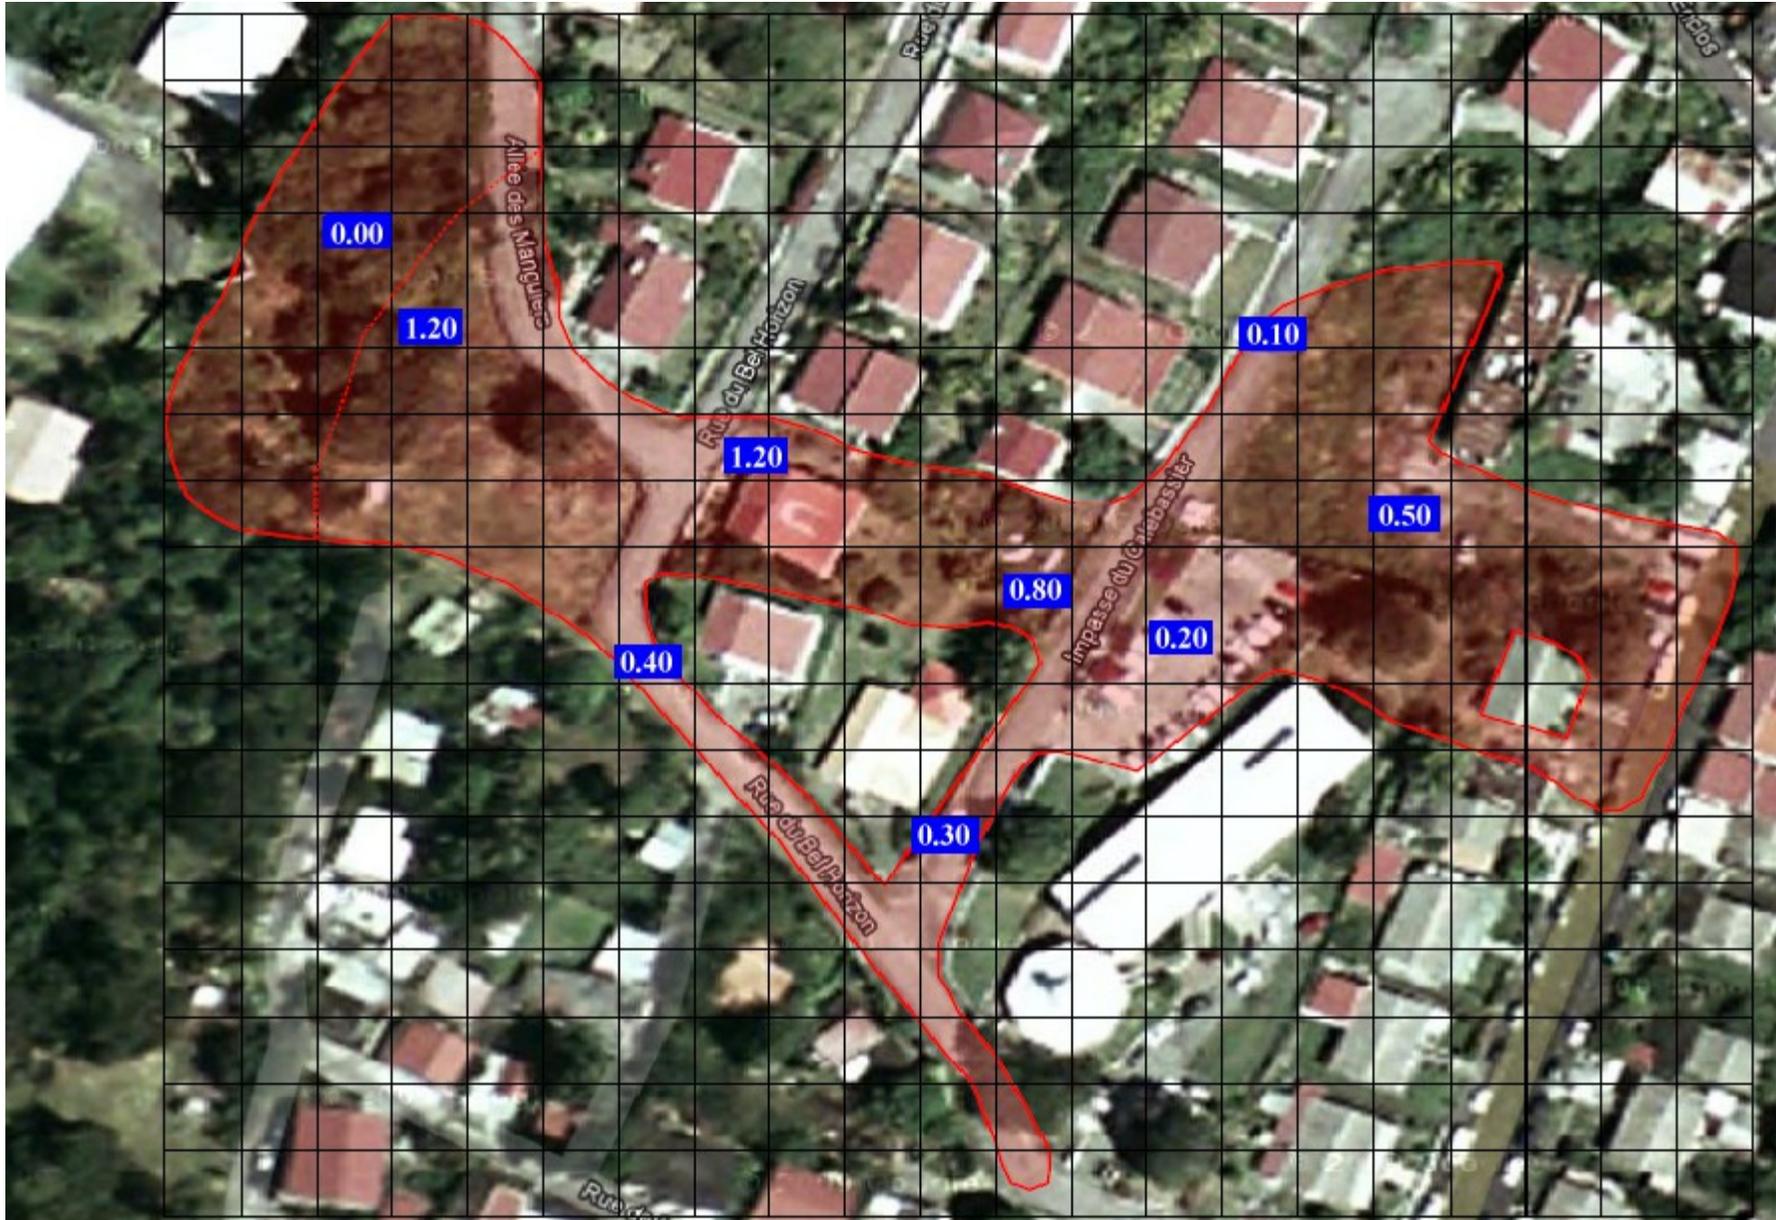
Figure 5 : cartographie et analyse de l'épaisseur de la coulée boueuse du 2 août 2011 (épaisseurs en mètres)

Afin d'affiner cette estimation très grossière, nous avons entrepris de déterminer l'extension réelle de la coulée boueuse à l'aide de photos aériennes et d'évaluer la hauteur de la coulée boueuse en différents points à l'aide des photos disponibles (sources BRGM et Conseil Général). Cette démarche nous a permis de montrer que la coulée boueuse s'est répandue sur près de 10 000 m² et qu'elle représente un volume total de l'ordre de 5 000 m³ qui confirme pleinement notre première analyse.

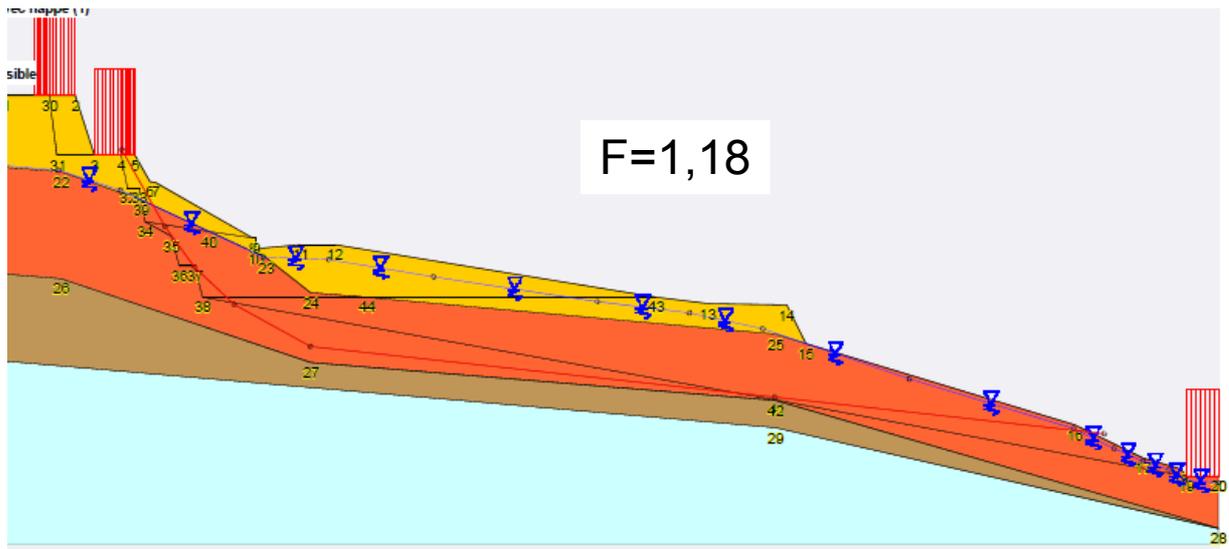
Si l'on néglige toute cohésion dans les argiles au voisinage de la courbe de rupture (hypothèse finalement retenue en exécution), nous obtenons un coefficient de sécurité initial global (sans pondérations) de 1,18 (sur le profil B avec les hypothèses communes).

Ce coefficient global de sécurité de 1,18 ne traduit pas l'équilibre précaire du site et montre une surestimation des caractéristiques mécaniques des sols pouvant se solder par un sous dimensionnement de l'ouvrage. Nous constatons par ailleurs que l'angle de frottement dans les tuffites paraît particulièrement faible si on le compare aux caractéristiques existantes dans la bibliographie (angle de frottement de l'ordre de 30 à 35° plus compatibles avec la nature sableuse de ces tuffites).

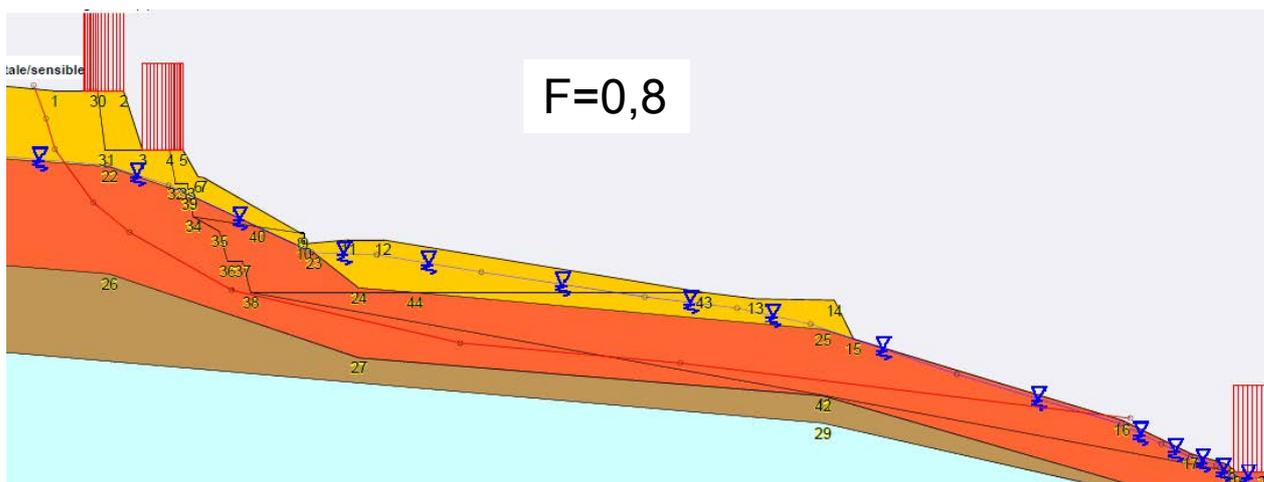
Avec le modèle géotechnique commun retenu et les caractéristiques géotechniques que nous avons obtenues par calage sur le profil B, une régression amont est tout à fait envisageable en absence de confortement, une courbe passant plus en amont ayant un facteur de sécurité global réduit de près de 25 % par rapport à la rupture initialement constatée sur site (il est vraisemblable cependant que les terrains au sommet du versant soient de meilleure qualité, et que la réduction de F soit moins importante).

Cela signifie qu'avec les caractéristiques de cisaillement recalées, une régression amont est parfaitement prévisible. Elle intéresserait une épaisseur de près de 20 mètres sous la route. Ce phénomène a été observé *in situ* après le début des travaux mais n'a malheureusement pas été anticipé (cf. inclinomètre SC1-Exe ainsi que SC2-Exe également cisailé à 19 m). Ainsi, nous pouvons redouter une régression des désordres vers l'amont en l'absence de confortement.

En présence des confortements projetés, et sous réserve du respect des hypothèses de niveau piézométrique, cette régression paraît peu probable et sera limitée.

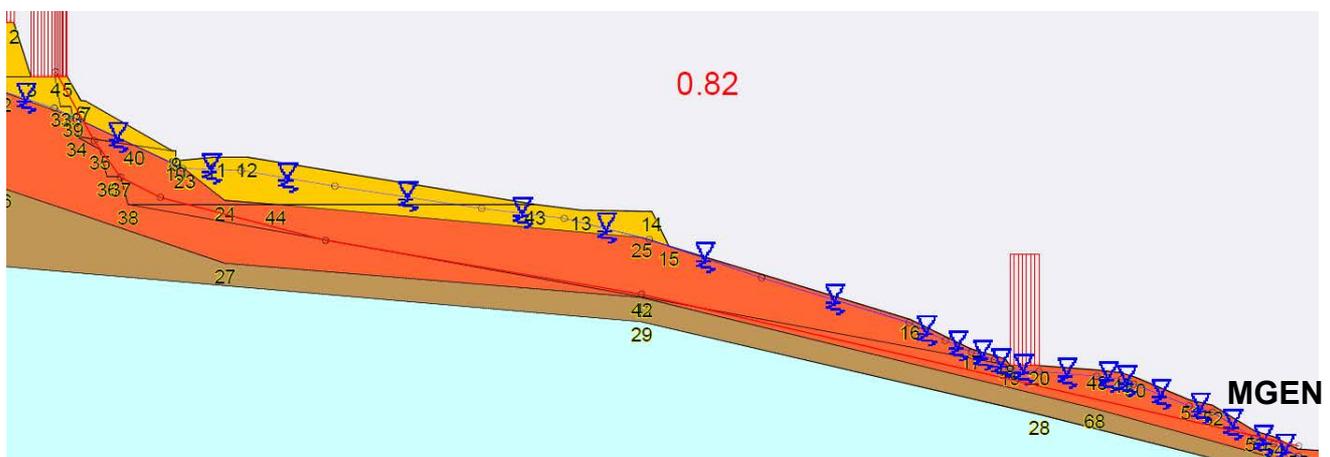
Nos calculs montrent qu'une progression du glissement vers l'aval est légèrement moins probable qu'une régression vers l'amont (le coefficient de sécurité global augmentant de quelques pour-cent par rapport à la courbe de glissement en régression).

Nous pensons, par expérience, qu'une progression du glissement vers l'aval sera somme toute très limitée, même s'il n'est pas possible d'exclure totalement cette possibilité compte tenu de la nature des sols présents à la base (la couche d'argile à blocs étant largement retrouvée en base de versant) et de la qualité des descriptions lithologiques qui nuit à une interprétation fine.

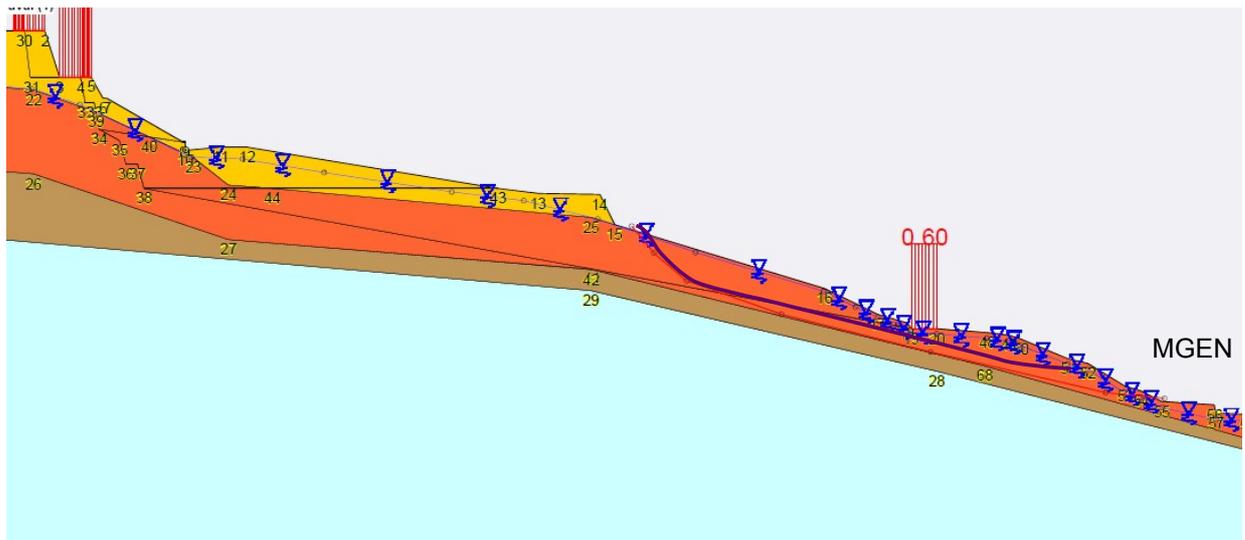
Par ailleurs, la stabilité effective du versant situé à la base de la rue Bel Horizon milite pour l'existence d'une formation argileuse de meilleure qualité en base de versant et donc pour un risque moindre de progression du glissement vers l'aval. En effet, si l'on considérait les mêmes caractéristiques pour les argiles en aval de la rue Bel Horizon, on obtiendrait un coefficient de sécurité très faible ($F=0,6$) sur une surface de rupture en base de versant.

L'analyse de l'état de stabilité à l'aval de la rue Bel Horizon permet *in fine* d'estimer que le risque de progression du glissement vers l'aval est faible. Cette analyse est confortée par l'absence de mouvements inclinométriques en partie basse de versant (inclinomètres SC2 et SC6). Nous recommandons toutefois :

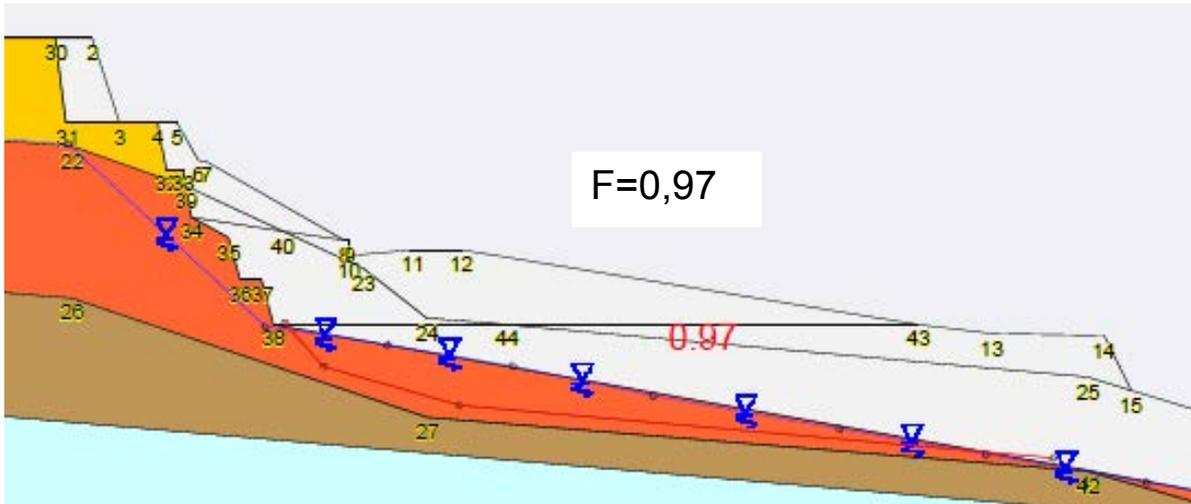
En effet pour un versant de pente b , constitué d'un matériau d'angle f saturé d'eau, le coefficient de stabilité est donné par $F=0,5 \tan f / \tan b$ ce qui donne une sécurité globale tout juste égale à 1 pour un versant reprofilé à 11° avec nappe affleurante, cela correspond à une situation précaire de stabilité. Enfin, si la nappe est captive, le déchargement prévu en partie basse de versant risque de se traduire par une déstabilisation accrue du versant (accompagné d'un risque accru de coulée boueuse) comme en atteste le calcul Talren suivant ($F=0,97$) :

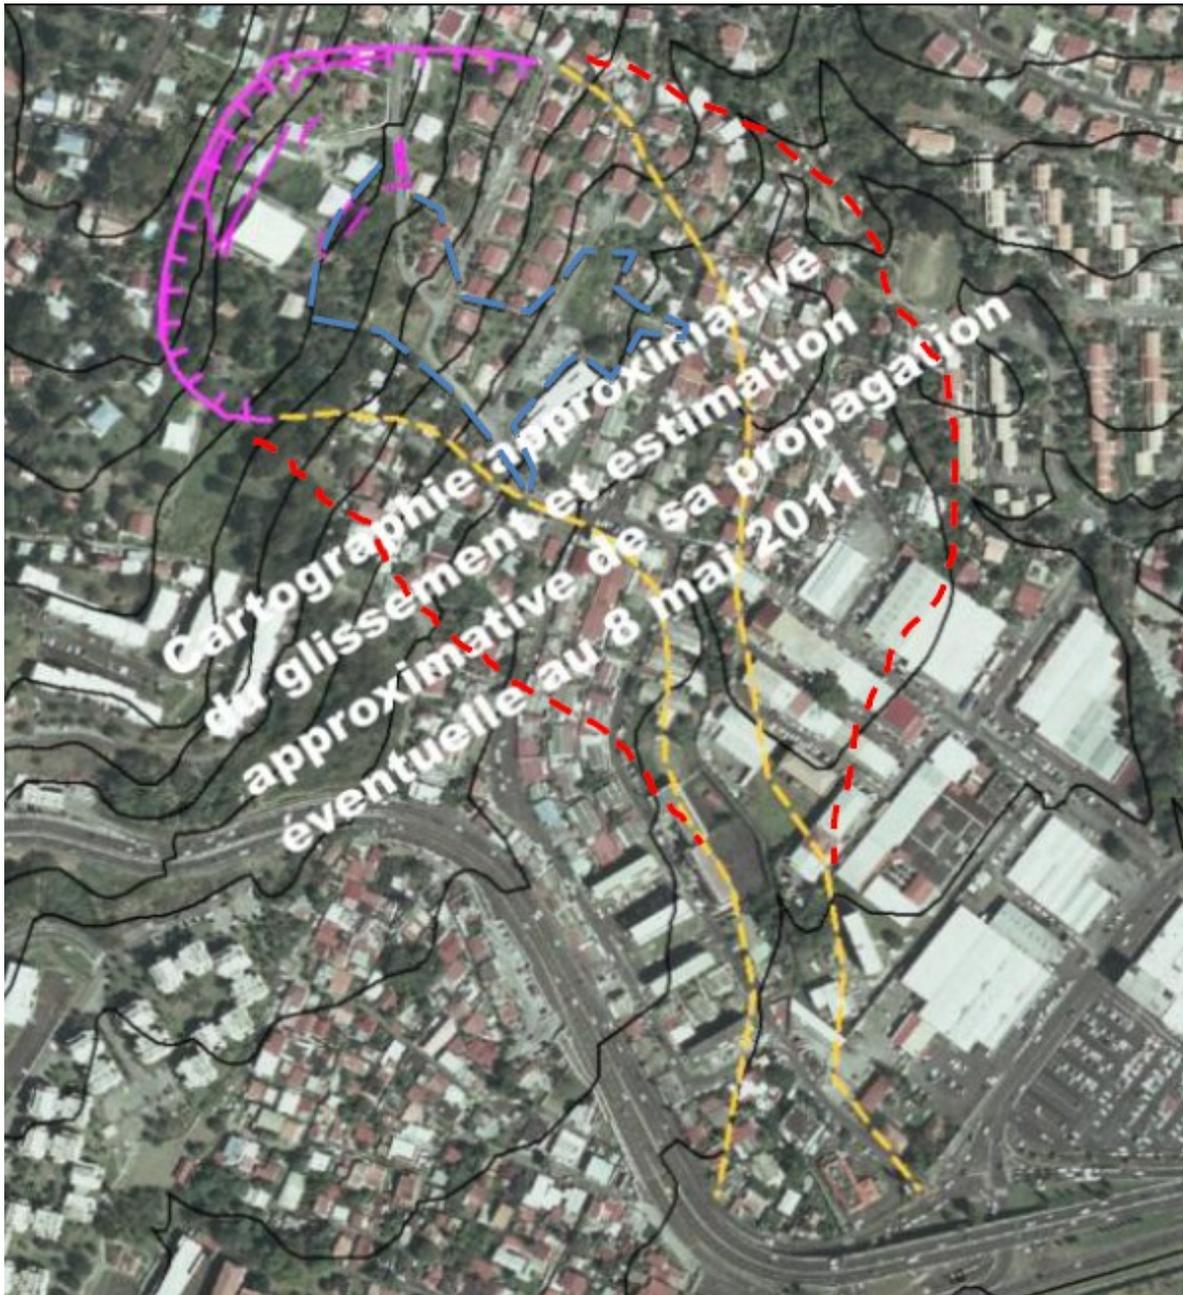
Figure 6 : carte schématique de la propagation du glissement vers l'aval

Cette extension n'a d'ailleurs pas fait l'objet d'une étude approfondie et est d'après le BRGM purement indicative (cf carte suivante).

(CR BRGM du 3 août 2011) avec l'emprise de la coulée de boue du 2 août 2011 (en bleu).

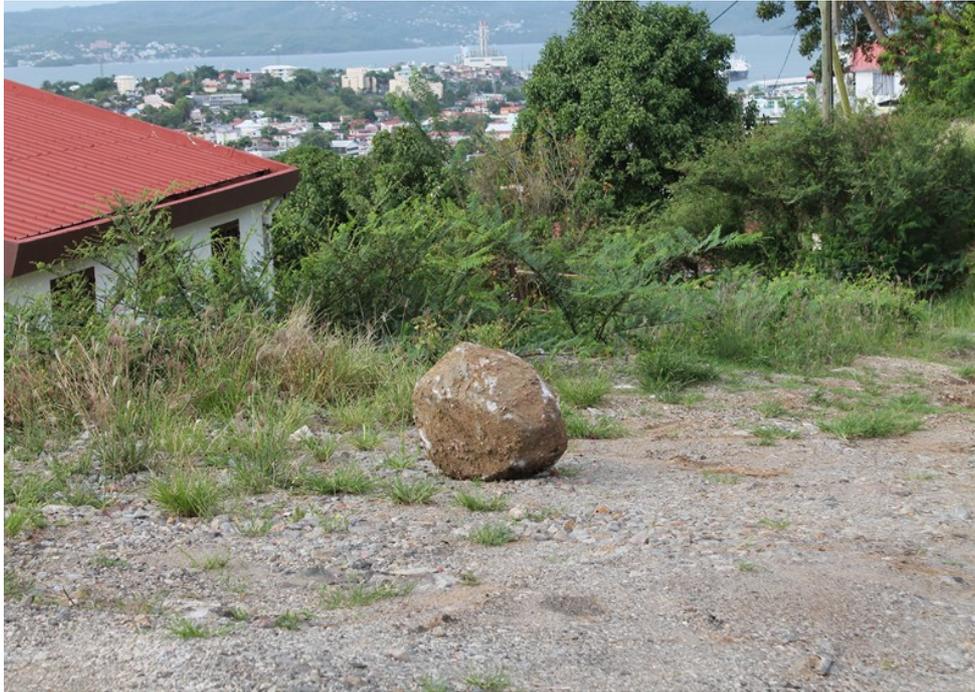
Chute de bloc constatée lors de notre visite sur site

Lors de notre visite, nous avons été les témoins d'une chute de blocs issue de l'escarpement situé en amont immédiat du bourrelet de pied. Les blocs y sont localement en équilibre précaire plus ou moins emballés dans la formation d'argile à blocs. L'aléa glissement s'accompagne donc d'un aléa modéré chute de blocs qu'il convient de maîtriser vis-à-vis des enjeux à l'aval du glissement.

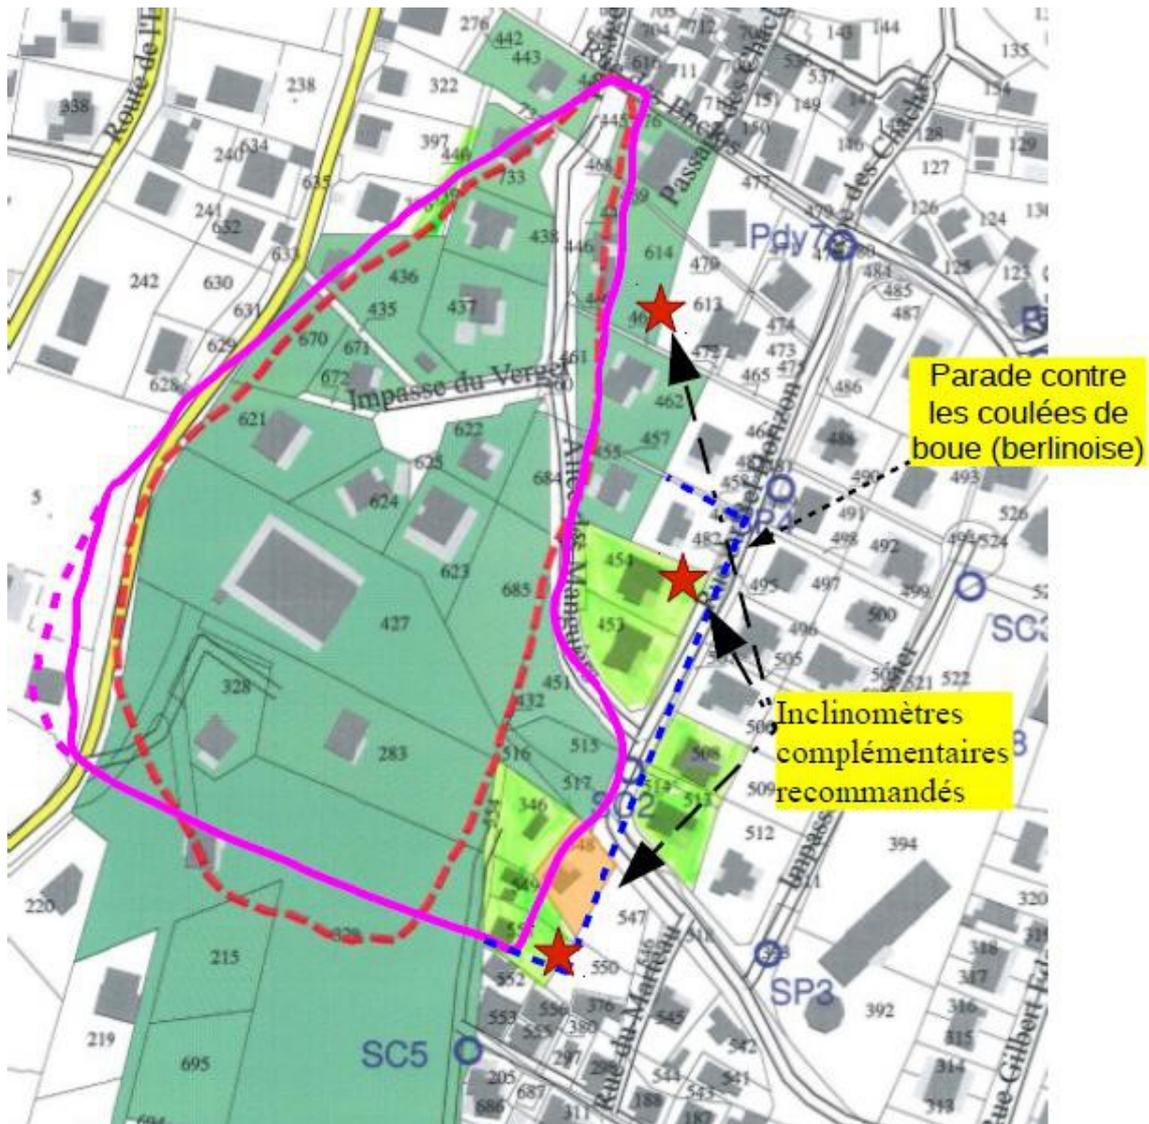
Figure 7 : contour du glissement principal proposé (en trait magenta continu) et parcelles expropriées (en vert foncé et en vert pomme).

Nous avons précédemment vu (cf paragraphe « 4. extension possible du glissement ») que le risque de progression du glissement vers l'aval était faible. Afin de fiabiliser cette analyse, nous recommandons la réalisation de 3 sondages inclinométriques supplémentaires permettant de compléter le modèle géotechnique à la base du glissement et de vérifier à l'aide d'un suivi inclinométrique de qualité (avec une analyse des incertitudes conforme aux règles de l'art) l'absence de tout frémissement inclinométrique à l'aval des zones expropriées. L'implantation des inclinomètres proposés est fournie en figure 7 (étoiles rouges). Cette démarche devrait permettre de montrer qu'il n'y a raisonnablement pas de risque d'extension du glissement vers l'aval. Par conséquent les enjeux résiduels (enjeux situés en dehors des zones à exproprier) ne sont pas directement concernés par l'aléa glissement et il n'y a donc pas lieu de prévoir des travaux complémentaires de type purge massive et reprofilage du versant, travaux coûteux et dont l'efficacité paraît encore incertaine. In fine, il suffirait de maîtriser parfaitement l'aléa coulée boueuse pour sécuriser les enjeux situés à l'aval du glissement.

Nous détaillons donc ci après les dispositions recommandées pour la gestion de l'aléa résiduel « coulée boueuse » :

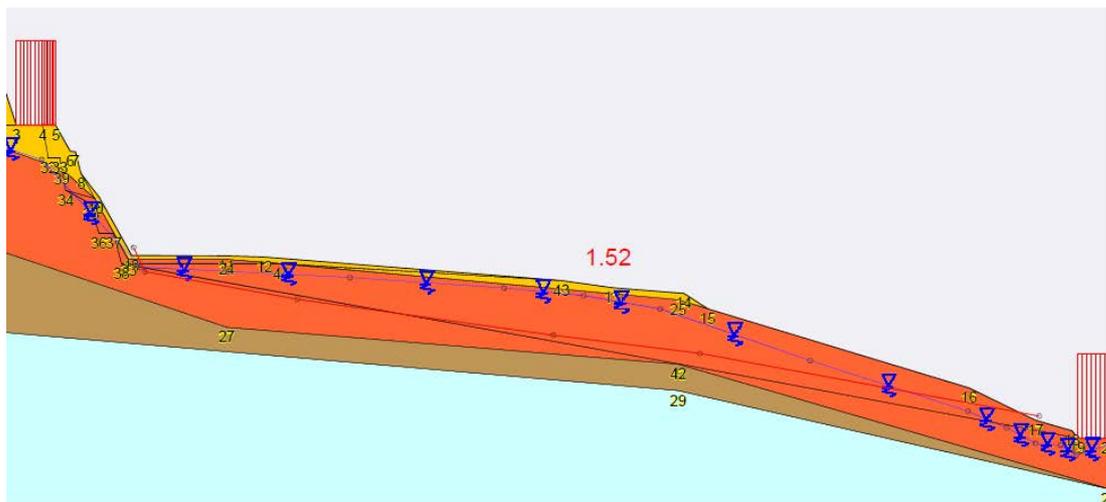
- Il nous semble qu'une optimisation et fiabilisation du projet de confortement par reprofilage du versant est à privilégier. Cette optimisation bénéficierait du déchargement en tête lié à la création des parois clouées et consisterait en un léger reprofilage et déchargement du versant associé à un drainage soigné du pied (par un réseau de tranchées drainantes transversales et longitudinales de l'ordre de 4-5 m de profondeur). Il conviendrait de réaliser ces tranchées en période sèche. Cela suppose cependant de vérifier les possibilités de drainage en pied par tranchées profondes et de vérifier le contexte hydrogéologique notamment la présence ou pas de nappe captive. Nous donnons ci après une illustration du gain de sécurité potentiel (+50 %) en cas de léger reprofilage et de drainage réussi.

- nous recommandons fortement la réalisation d'études complémentaires (notamment une étude hydrogéologique) permettant d'évaluer les possibilités de drainage du glissement et d'évaluer l'impact d'un déchargement du versant (en cas de nappe captive). Cette étude pourrait être associée à la réalisation d'une tranchée drainante d'essai.
