Evaluation de la situation des grottes et de la cascade du Dard (Jura)

La source du Dard et la haute Seille, une eutrophisation qui interpelle

Rapport n° 010369-01
établi par

Janvier 2016

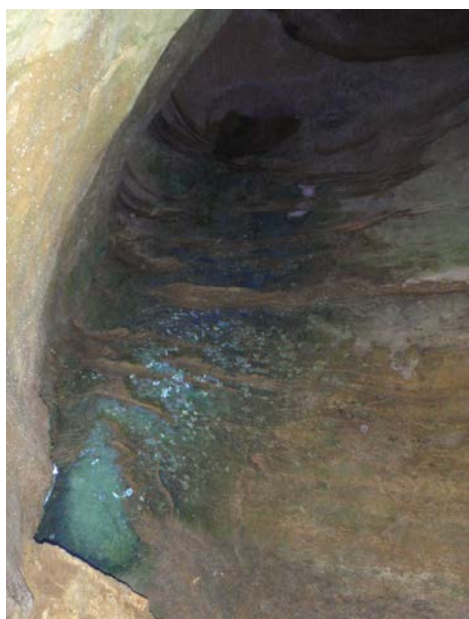
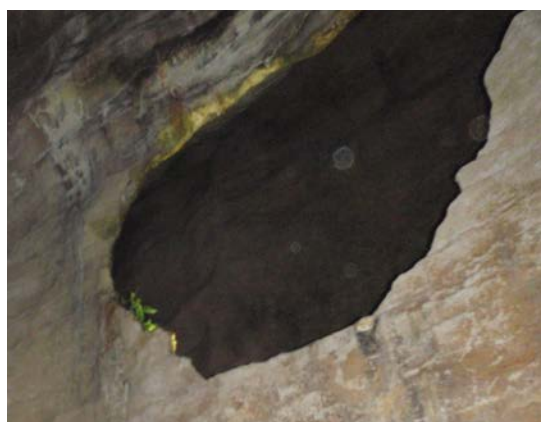
L'examen attentif des parois montre que les végétaux présents ne se limitent pas aux algues, mais comprennent aussi des mousses, des fougères et des végétaux supérieurs. Ils se développent uniquement sur la partie visitable, et dans les secteurs de forte intensité de l'éclairage. En particulier, les parois perpendiculaires à l'éclairage sont les plus atteintes.

Photos 1 et 2 : Développement de mousses, algues et fougères selon la lumière, source : mission CGEDD

- 1. Revoir l'éclairage de la grotte en remplaçant les lampes led actuelles par d'autres éclairages moins émissifs dans les bleus et les rouges.....15**

Le phénomène s'est renforcé à l'occasion de la modernisation de l'éclairage, avec l'utilisation de leds, il y a trois ans environ.

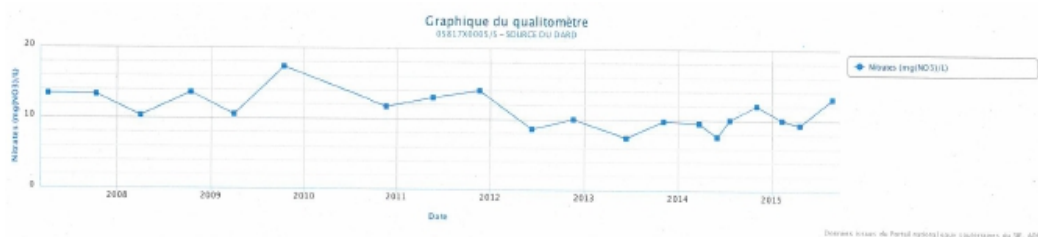
Fig 2 : Suivi nitrate de la source du Dard, AERMC

Les teneurs en nitrates de la source du Dard ont faiblement augmenté depuis les campagnes de mesures de 1987/88, où elles étaient comprises entre 8 et 15 mg/l. Elles restent toutefois très modestes.

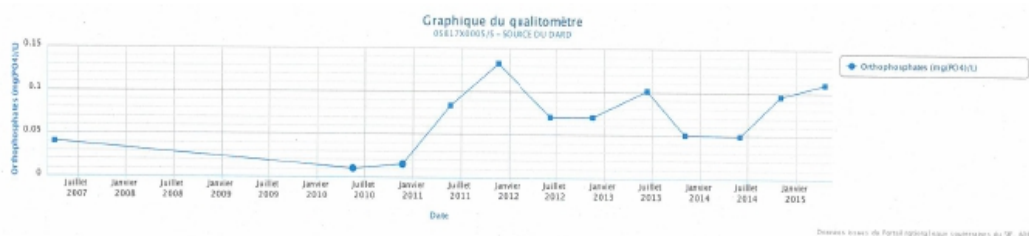
Fig 3 : Suivi Phosphates de la source du Dard, AERMC

Les teneurs en phosphore restent très faibles, même si un pas de temps de mesure plus resserré mettrait sans doute en évidence des à-coups, comme sur la période de la thèse de M Salperwick. La Seille de Ladoye présente des pics plus marqués bien identifiés pour la période 1987-88.

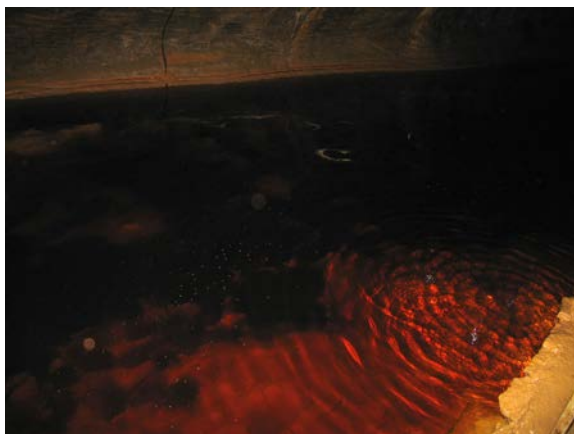
7.1. Pollution de la grotte du Dard par lessivage d'un tas de fumier : 25 novembre 2006

Photo 3 : pollution organique de la salle du Lac, source club spéléologique de Poligny

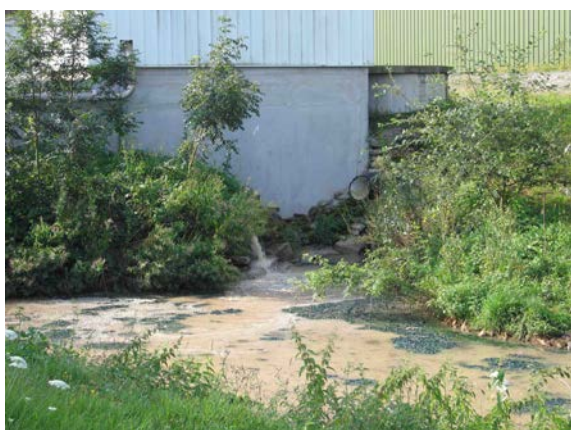
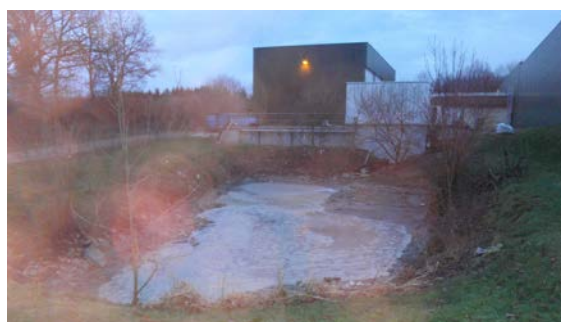
7.2. Rejets de la laiterie Monts et Terroirs à Vevy : pollution du 13 août 2008, image actuelle du bassin d'infiltration

*Photos 4 et 5 : rejet le 13 août 2008, situation du bassin d'infiltration le 15 décembre 2015,
photos club spéléologique de Poligny, mission*

(ICPE). Un dysfonctionnement a eu lieu le 13 août 2008 qui a eu des impacts notables à l'aval⁵. Le développement de l'activité de la laiterie a conduit récemment à la saturation de son équipement d'épuration des eaux usées. Le volume d'eau traité est ainsi passé de 30 à 50 m³/j de 2013 à 2015. Un incident a été signalé le 17 novembre 2015. La création d'un nouvel atelier envisagée par l'exploitant doit conduire à la présentation d'une demande d'autorisation globale, portant également sur le traitement des eaux. Une mise à niveau doit être envisagée et l'inspection des installations classées (DREAL) en a prévenu d'exploitant dès septembre 2015.

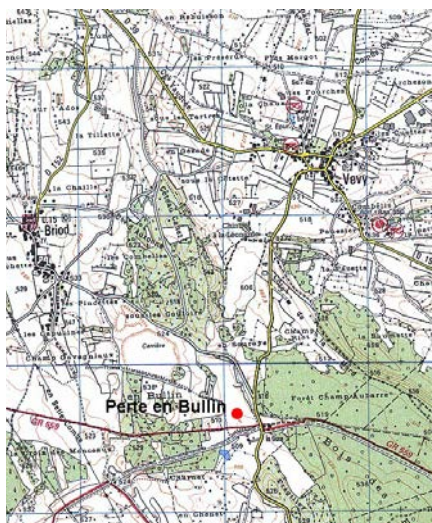
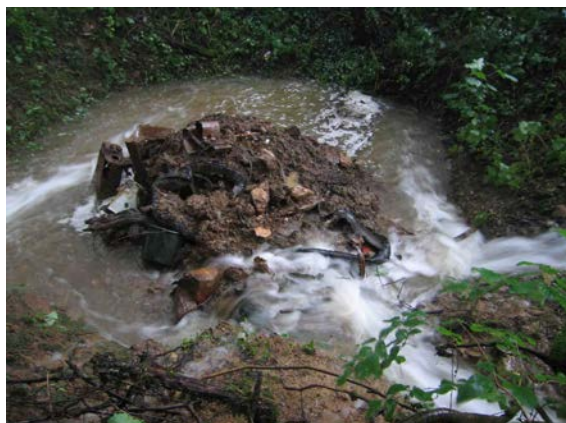
7.3. Pollution de la perte à « en Bullin» 13 août 2014

Carte 4 et photo 6 : situation de la perte, déchets observés, source club spéléologique de Poligny
