Autoreoute A719 Gannat Viehy

Bilan environnemental final

Indice	01	02
Date	Décembre 2020	Mars 2021
Modifications	Création du document	Prise en compte du contrôle APRR

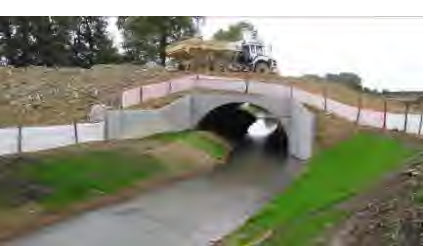
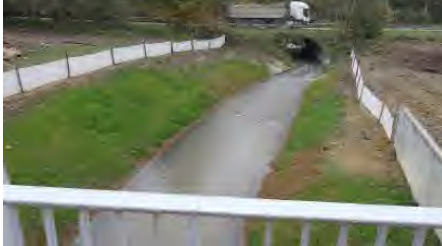
Cours d'eau	Superficie BV (km ²)	Q ₁₀ (m ³ /s)	Q ₁₀₀ (m ³ /s)	Voie portée	Caractéristiques de l'ouvrage de rétablissement								Photos de l'aménagement
					Ouvrage	Type	Hauteur (m)	Largeur (m)	Longueur (m)	Pente %	Fil d'eau amont (m NGF)	Fil d'eau aval (m NGF)	
La Toulaine	44,53	13	26	A719	OH 109	Voute	4,1	6,55	42,5	0,3	314,40	314,26

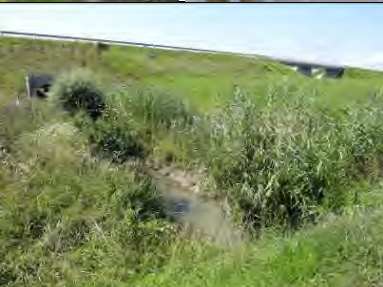
Le Châlon	21,28	7,2	14,4	A719	OH 162	Voute	4,0	6	39,9	0,35	307,43	307,28

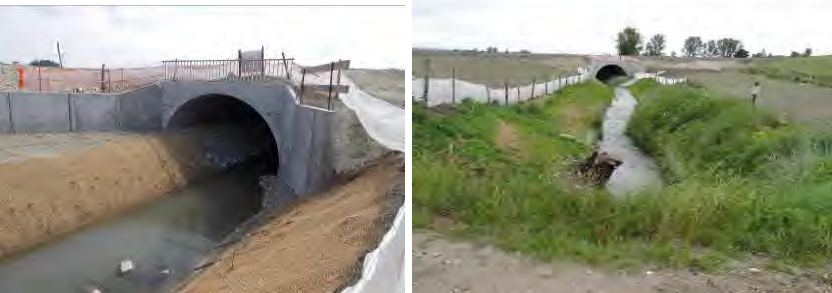
Cours d'eau	Superficie BV (km ²)	Q ₁₀ (m ³ /s)	Q ₁₀₀ (m ³ /s)	Voie portée	Caractéristiques de l'ouvrage de rétablissement								Photos de l'aménagement
					Ouvrage	Type	Hauteur (m)	Largeur (m)	Longueur (m)	Pente %	Fil d'eau amont (m NGF)	Fil d'eau aval (m NGF)	
				RD215	OH 160	Voute	4,0	6	44,8	0,35	307,97	307,81

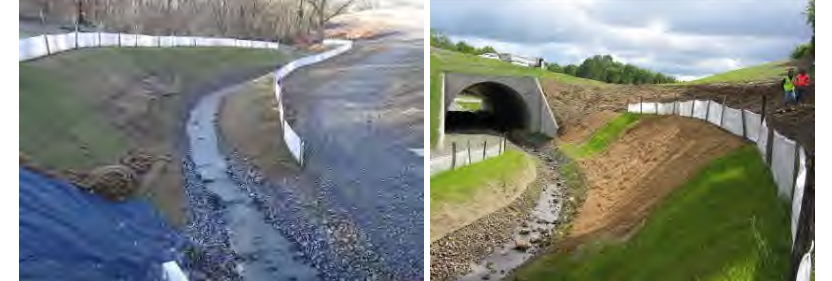
Le Bois Clair	0,82	1,86	3,72	A719	OH 188	Voute	6,03	8,9	96,5	2,2	308,85	307,45

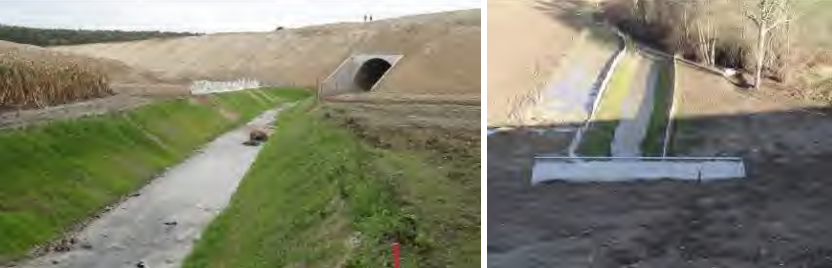
Le Béron	21,60	7,3	14,6	A719	OH 198	Voute	7,85	9	82,5	0,5	284,28	283,87

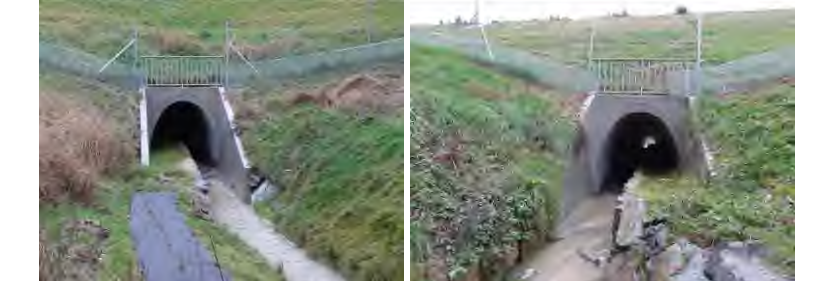
La Goutte Jeanton	0,43	1,06	2,12	A719	OH 212	Voute	2,53	2,5	57,5	3,1	325,65	323,39

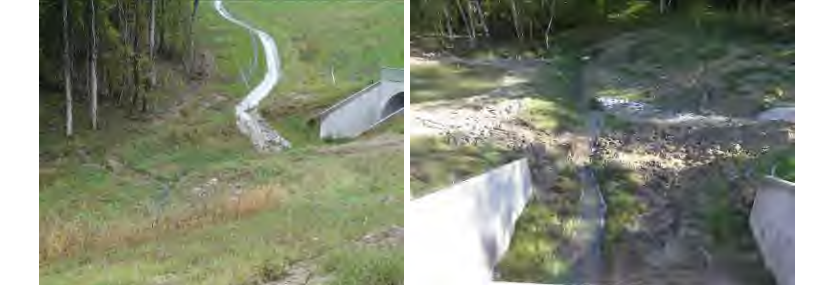
Le Bois Cluny	1,82	1	2	A719	OH 221	Cadre	4,85	6,84	74,3	1,8	307,50	306,16

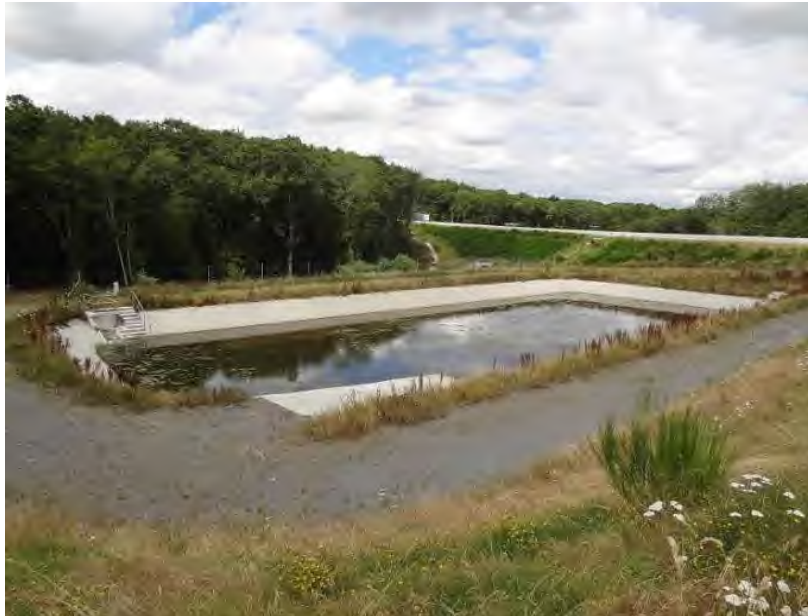
Bassin multifonction BR222 mono-corps (© Egis / A.S. Chaudat, 2016)

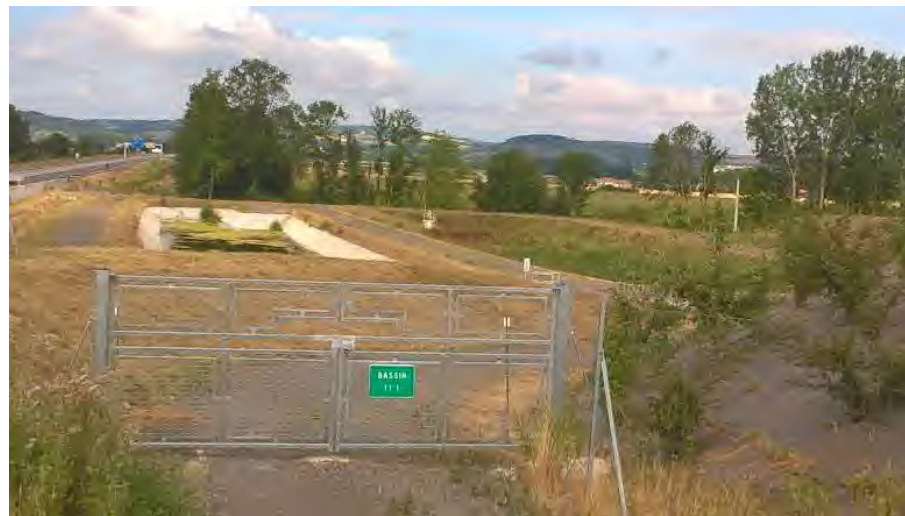
- Bassin bi-corps : ce type de bassin permet de dissocier les fonctions d'écroulement et de traitement dans 2 bassins, ou « corps », distincts, reliés entre eux. Les opérations de maintenance s'en trouvent facilitées puisque seul le bassin de traitement est concerné par la pollution d'origine routière. Les bassins bicorps sont indiqués préférentiellement pour les ouvrages de grand volume, dans des configurations géométriques favorables (emprises confortables, grande différence de hauteur entre le point bas de la route et l'exutoire, ...).

Bassin multifonction BR110 bi-corps (© Egis / A.S. Chaudat, 2016)

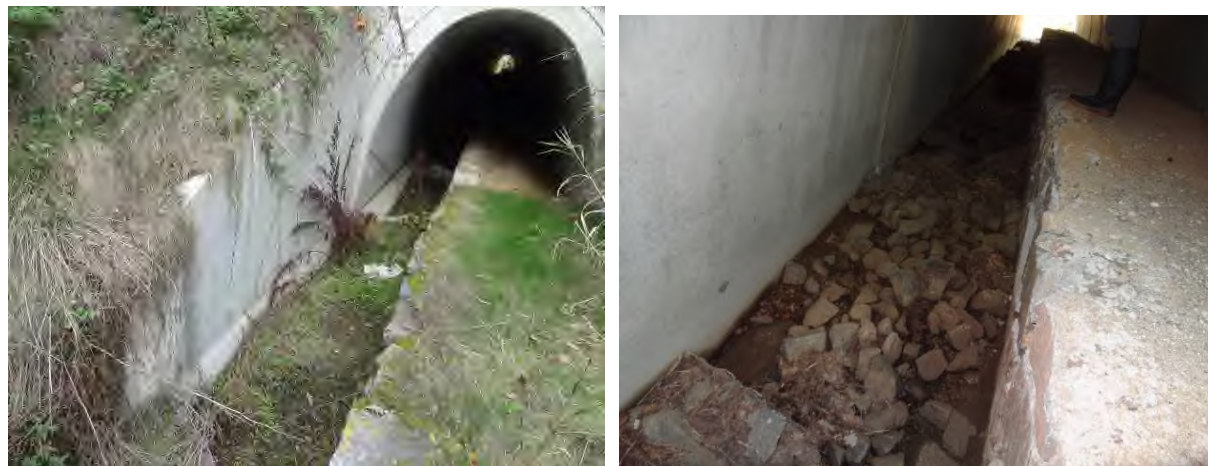
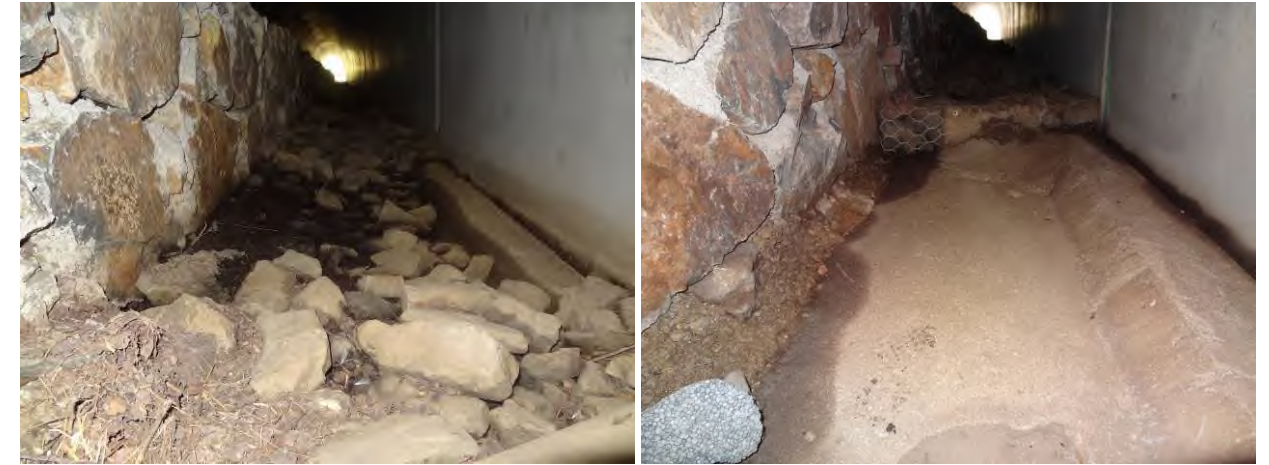
Suite aux reprises des dispositifs de retenue réalisés en juin 2015 (suite au départ de matériaux trop fins lors d'épisodes de crue durant les travaux, enrochement des barrettes béton existantes par des matériaux graveleux de 150/300), une accumulation de sédiments fins est noté en amont et dans les premiers mètres de l'ouvrage. Au centre de l'ouvrage, aucun matériaux, rechargé et/ou d'origine naturel, n'a été noté.

Il est néanmoins rappelé que le cours d'eau de la Goutte Jeanton est un cours d'eau temporaire ne présentant pas de potentialités piscicoles.

Transit sédimentaire dans l'OH212 (© Egis / D. Ferreira, 2020)

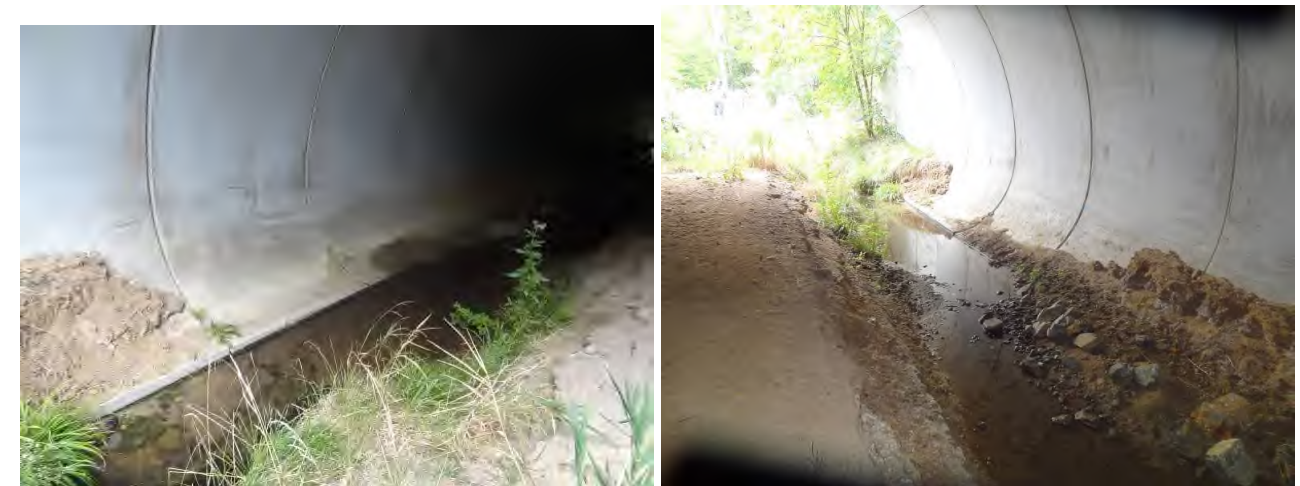
En tête d'ouvrage amont de l'ouvrage OH221 rétablissant le cours d'eau du Bois de Cluny, un désordre a été noté : une partie du lit d'étiage reconstitué à l'intérieur de l'ouvrage semble avoir été entraîné suite à un épisode de crue, laissant ainsi l'ouvrage à nu sur environ 10 ml.

Désordre hydraulique dans l'OH221 (© Egis / D. Ferreira, 2020)

Néanmoins un désordre hydraulique a été noté dans l'OH221.

- Les engagements de l'État ont été respectés.
- Les suivis quantitatifs et qualitatifs des eaux superficielles et souterraines n'ont pas mis en évidence de variations significative notamment entre l'amont et l'aval des points de rejets de bassins, sauf une dégradation de la qualité biologique sur le Châlon.
- Il est recommandé d'établir un diagnostic de l'ouvrage OH221 afin de prévenir d'éventuels risques d'affouillement.

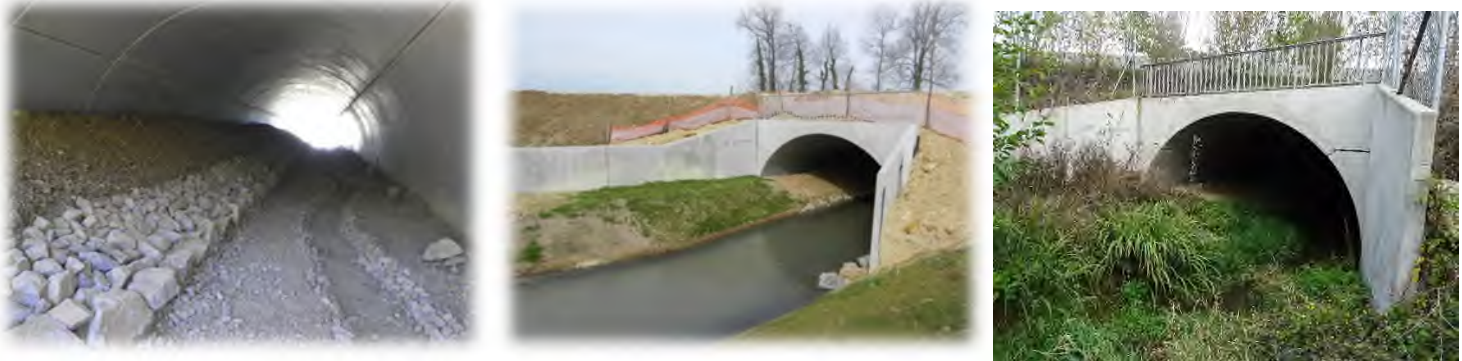
N° de l'ouvrage	Type de voie rétablie	Nom	Largeur de la banquette (m)	Aménagement pour la faune	Fréquentation	Photo de l'aménagement
OUVRAGES MIXTES HYDRAULIQUE- FAUNE						
OH109	Hydraulique - Faune	La Toulaine	0,75	Petite faune	Utilisation limitée pour la grande faune

<p>Banquette de l'ouvrage avant végétalisation et mise en eau (© Biotope 2015, © Egis / D. Ferreira 2020)</p>
OH160	Hydraulique - Faune	Le Châlon	0,75	Petite faune	Utilisation limitée pour la grande faune Présence en 2014 du Castor d'Europe en amont de l'OH

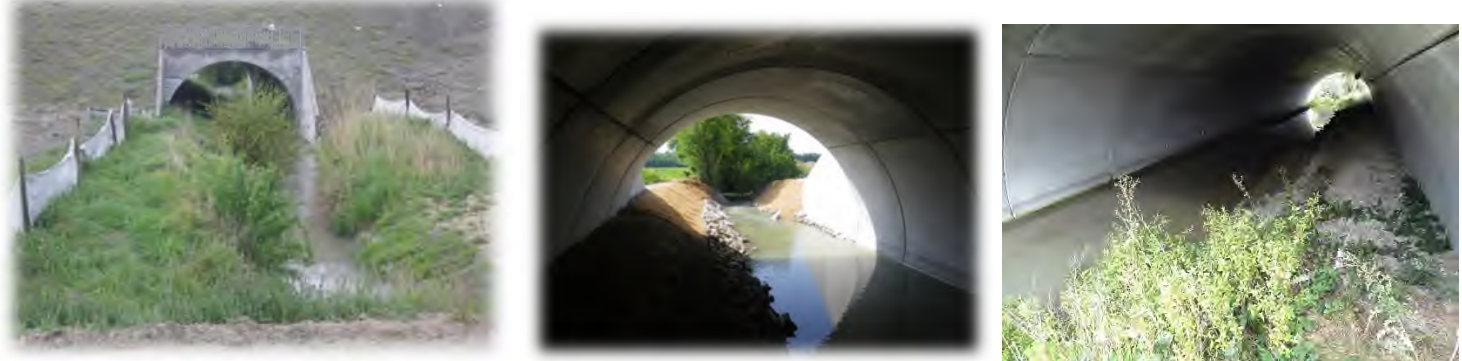
<p>Amont et intérieur de l'ouvrage (© Biotope 2015, © Egis / D. Ferreira 2020)</p>
OH162	Hydraulique - Faune	Le Châlon	1,46	Petite faune	Utilisation limitée pour la grande faune

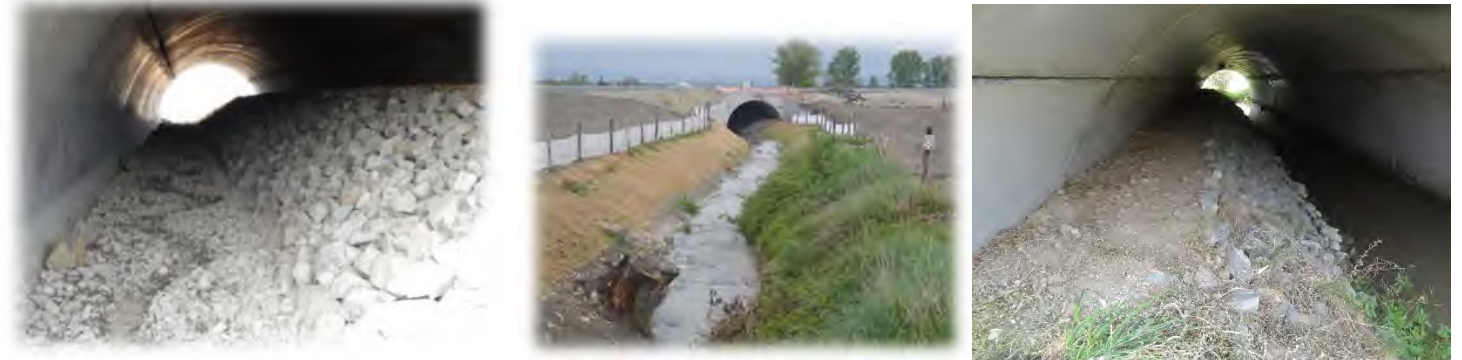
<p>Reconstitution d'un lit d'étiage avant mise en eau, aval et intérieur (© Biotope 2014 et 2015, © Egis / D. Ferreira 2020)</p>
OH188	Hydraulique - Faune	Le Bois Clair	4,9	Grande faune	Fréquentation avérée pour le

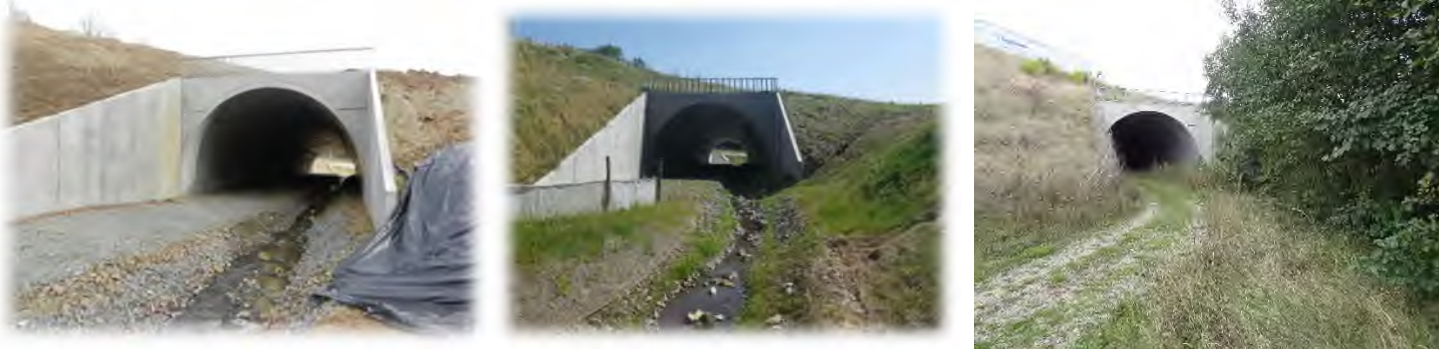
Amont de l'ouvrage avant et après végétalisation des berges (© Biotope 2014 et 2015, © Egis / D. Ferreira 2020)
OH198	Hydraulique - Faune	Le Béron	4,25	Grande faune	Fréquentation avérée pour le Chevreuil et la Fouine

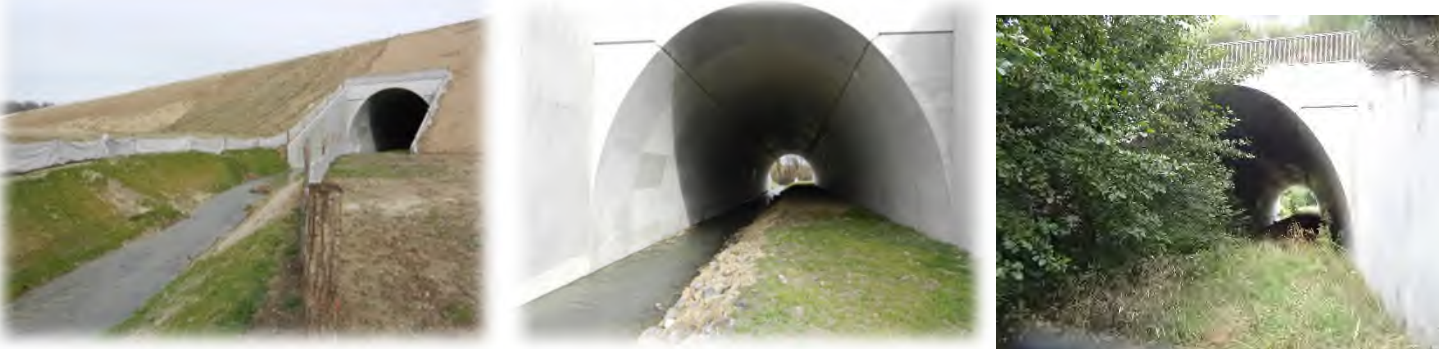
Amont de l'ouvrage et banquette intérieure (© Biotope 2015, © Egis / D. Ferreira 2020)
OH212	Hydraulique - Faune	La Goutte Jeanton	0,75	Petite faune	Fréquentation avérée pour le Chat forestier, la Martre, la Fouine et le Chat domestique

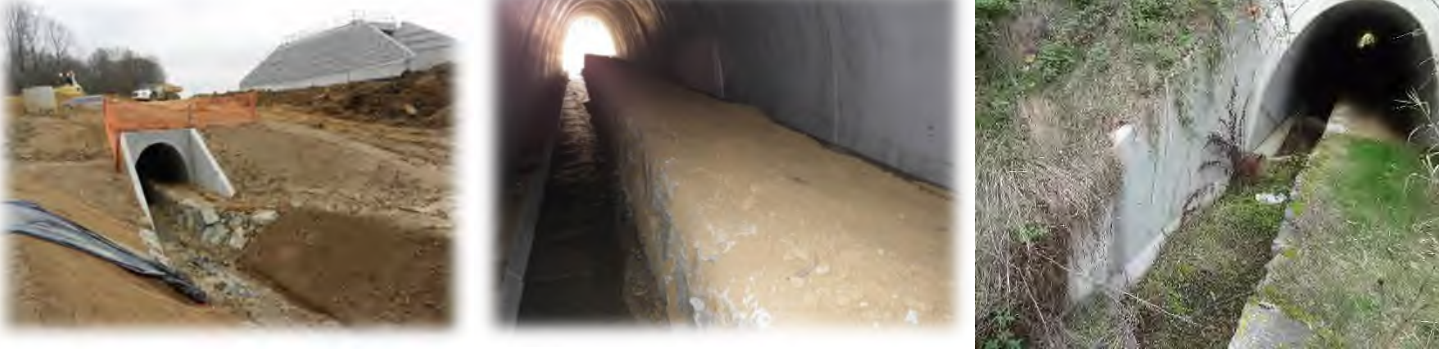
Amont de l'ouvrage et banquette intérieure (© Biotope 2014 et 2015, © Egis / D. Ferreira 2020)

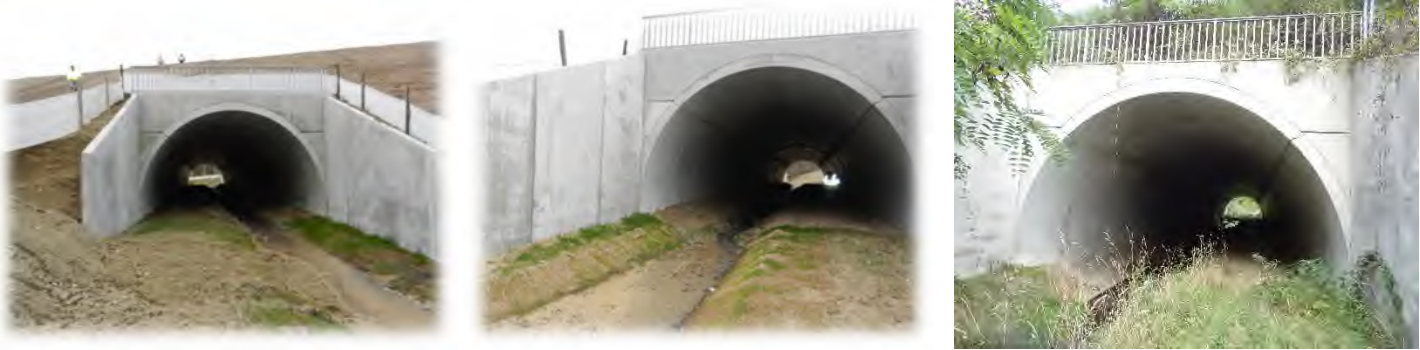
OH221	Hydraulique - Faune	Le Bois Cluny	3,25	Grande faune	Fréquentation avérée pour le Chevreuil, le Chat forestier, la Martre, la Fouine et le Renard

<p>Aval de l'ouvrage et banquette intérieure (© Biotope 2015, © Egis / D. Ferreira 2020)</p>
				PASSAGE SUPÉRIEUR DU COURTILOUX		
PS171	Chemin agricole	VC33 + Chemin du Courtioux	Largeur : 8 m Longueur : 41,20 m	Fréquentation avérée pour le Chevreuil

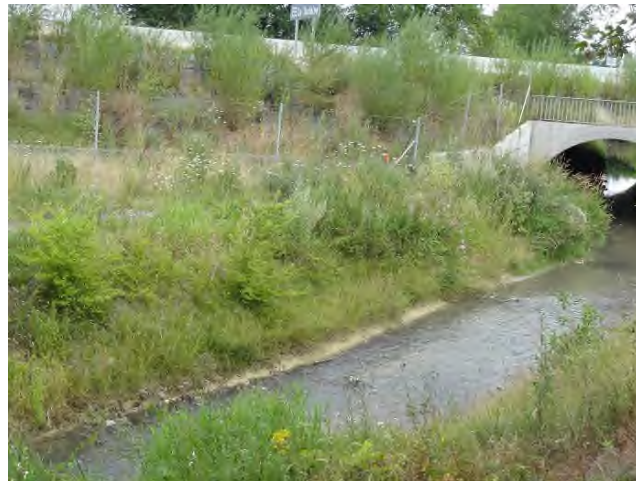
Des ripisylves ont été reconstituées dans le prolongement des ouvrages de rétablissement mixtes hydraulique-faune.

Ripisylve reconstituée en amont de l'ouvrage OH109 rétablissant la Toulaine (© Egis / D. Ferreira, 2016)

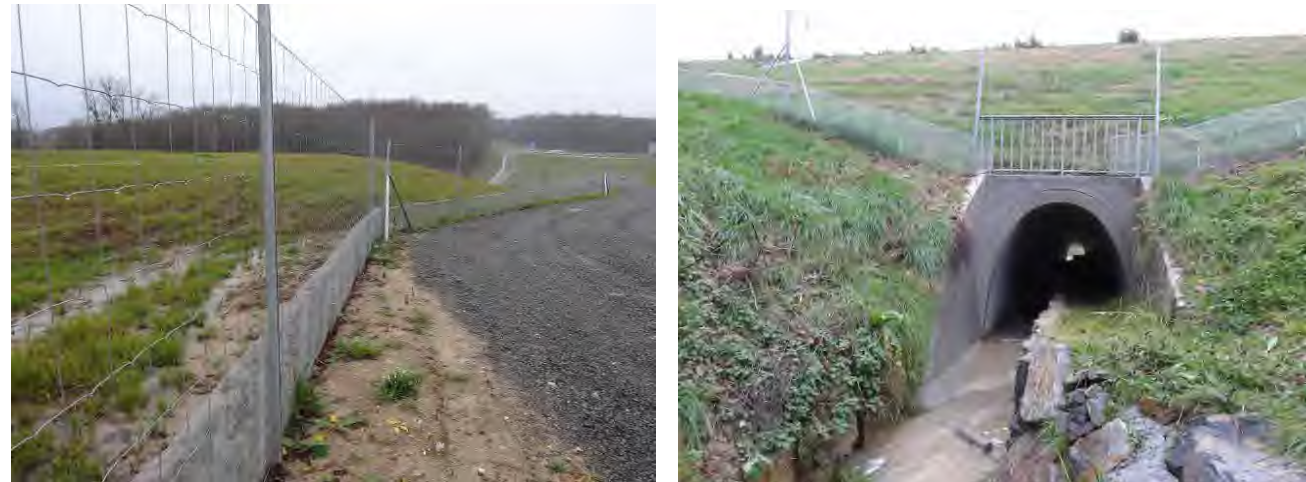
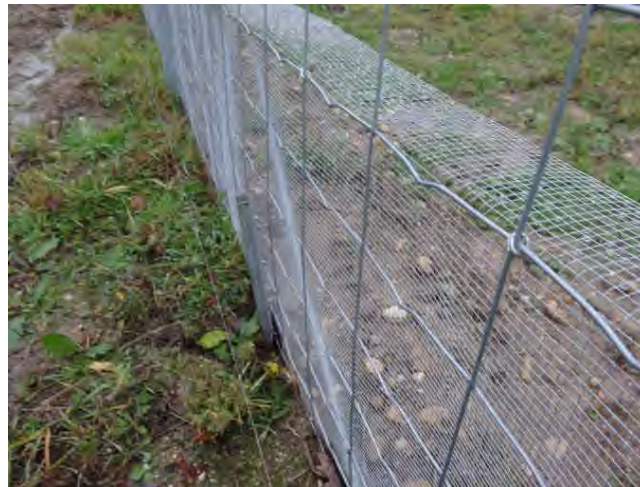
Clôture grande faune doublée en pied d'une clôture amphibiens avec bavolet, exemple d'implantation en tête d'ouvrage sur l'OH212 – Goutte Jeanton (© Egis / D. Ferreira, 2016)

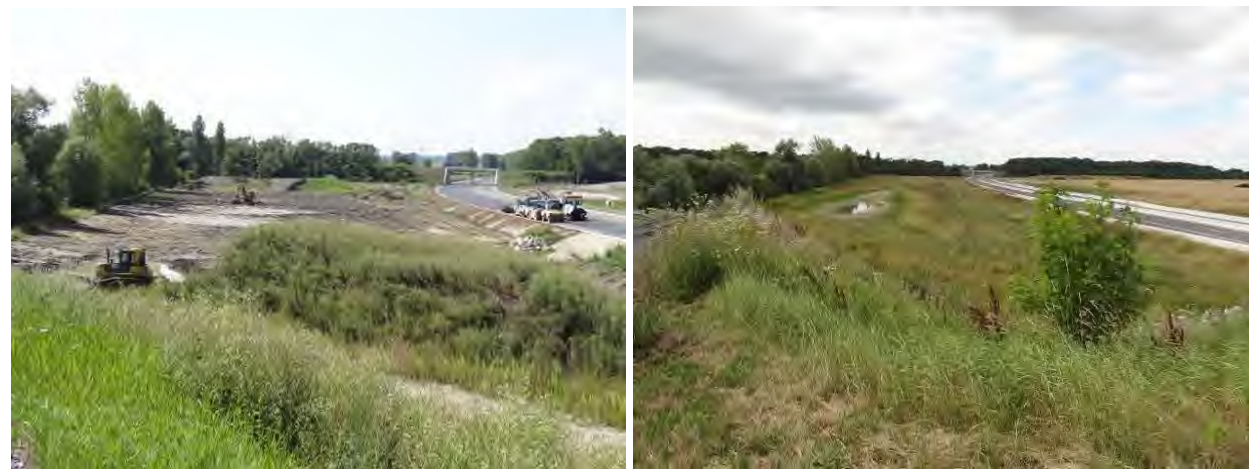
Zone humide du Châlon pendant et après les travaux en 2014 et 2016 (© Egis / D. Ferreira)

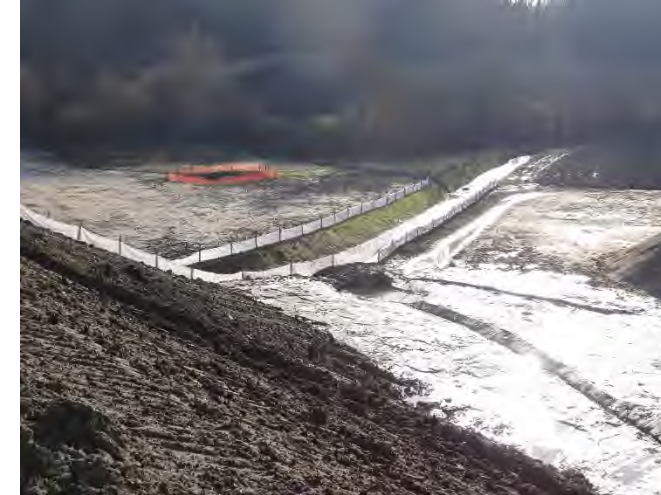
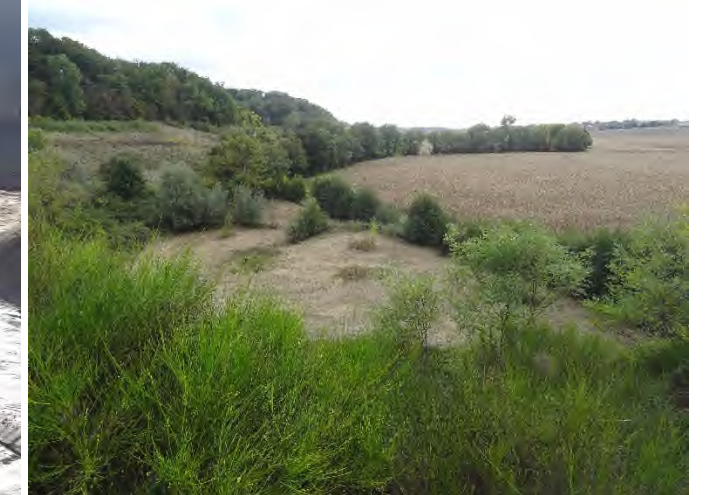
Zone humide du Béron pendant les travaux en 2014 et en 2020 (© Egis / D. Ferreira)

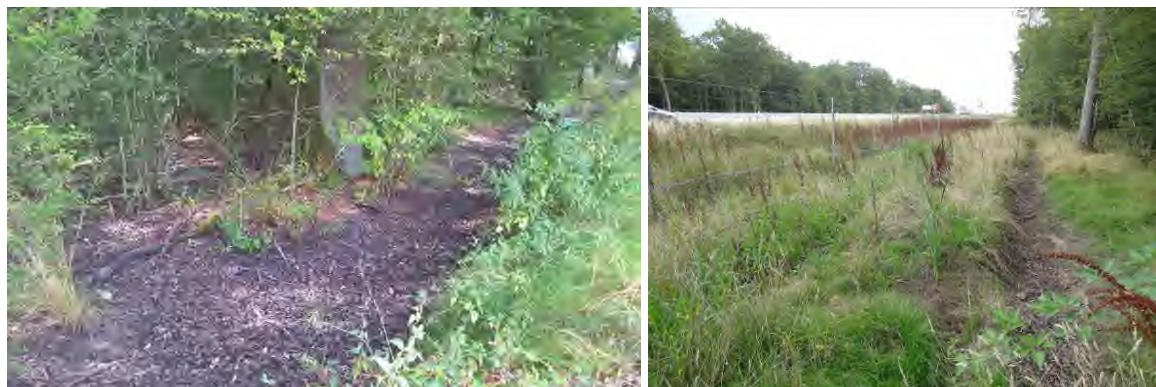
Des fossés à Sonneur ont été réalisés sur la zone du Courtioux ainsi qu'en lisière du Bois de Charmeil pour un linéaire total cumulé d'environ 300 m.

Fossés réalisés en lisière forestière dans la zone sud des Courtioux (à gauche) et le long de l'autoroute en lisière du Bois de Charmeil au droit du PPF223 (© Egis / D.Ferreira, 2016)

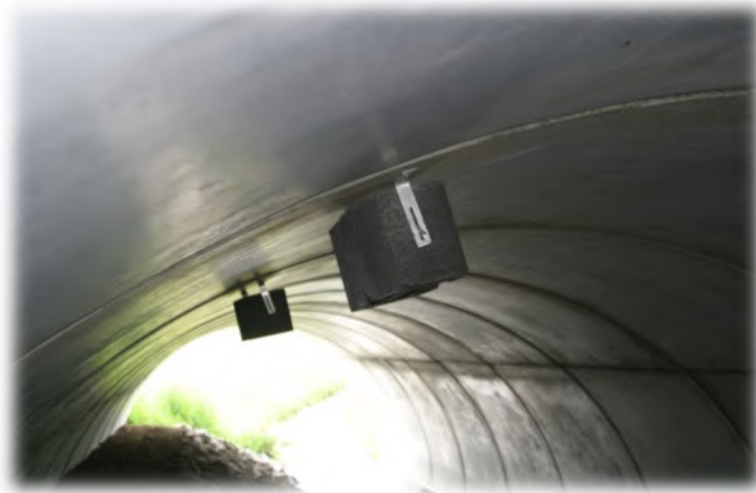
Ainsi, des gîtes artificiels ont été installés dans les ouvrages OH160 et OH162, à raison de deux nichoirs par ouvrage. Il s'agit de gîtes de type « briques ».

Nichoirs artificiels installés dans les ouvrages OH160 et OH162 (© Biotope / S. Vigant, 2015)

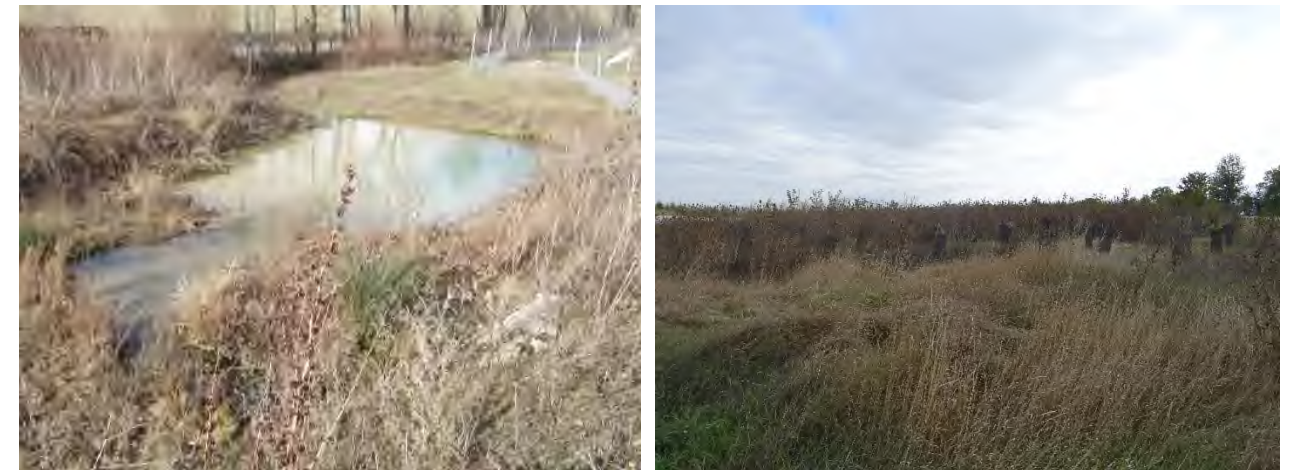
Sur la Toulaine, au niveau de l'ouvrage hydraulique OH109, une végétation rivulaire s'est bien implantée sur les 150 m de cours d'eau perturbés et qui constituent le seul enjeu du secteur.

Compte tenu de sa position confinée et de la nature de son alimentation, la zone humide abritant notamment la mare n°1 ne semble pas être très attractive pour la faune locale.

Zone humide de la Toulaine avec la mare n°1 à gauche (© ONF, 2019) et zone reboisée à droite (© Egis / B. Desille, 2020)

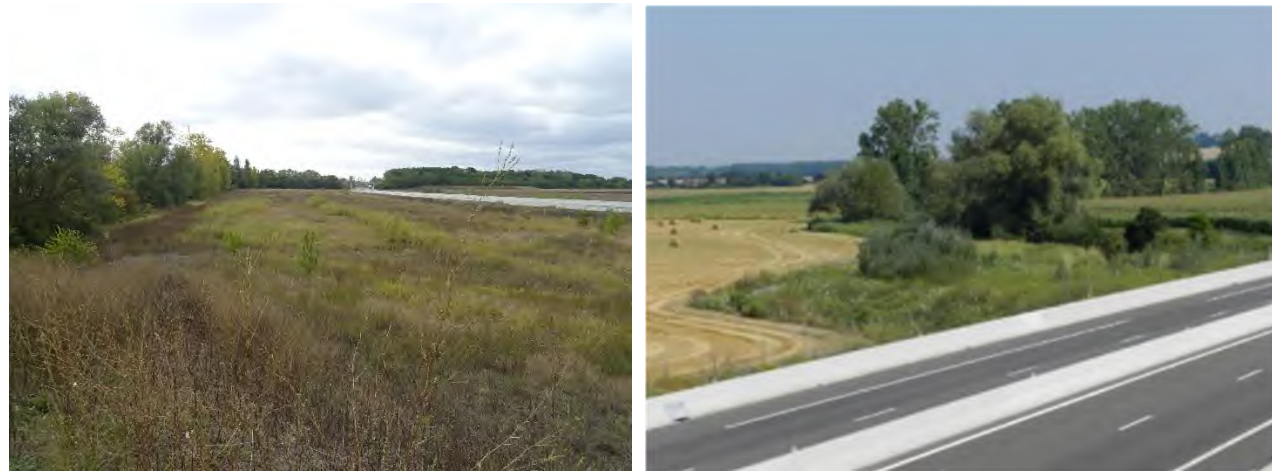
La zone humide de Font Visiant créée se voit occupée lentement par des formations végétales spécifiques. Les populations de Chardons qui s'étaient installées immédiatement après les travaux sont en forte régression grâce aux divers travaux de dégagement régulièrement réalisés chaque année. Elles sont progressivement remplacées par des formations végétales où dominant, suivant le cas, la Baldingère faux-roseau (*Phalaris arundinacea*), le Calamagrostide faux roseau (*Calamagrostis arundinacea*), la Canche cespiteuse (*Deschampsia cespitosa*) ou la Centaurée jacée

Zone humide de Font Visiant à gauche et aval de l'OH162 à droite (© ONF, 2019)

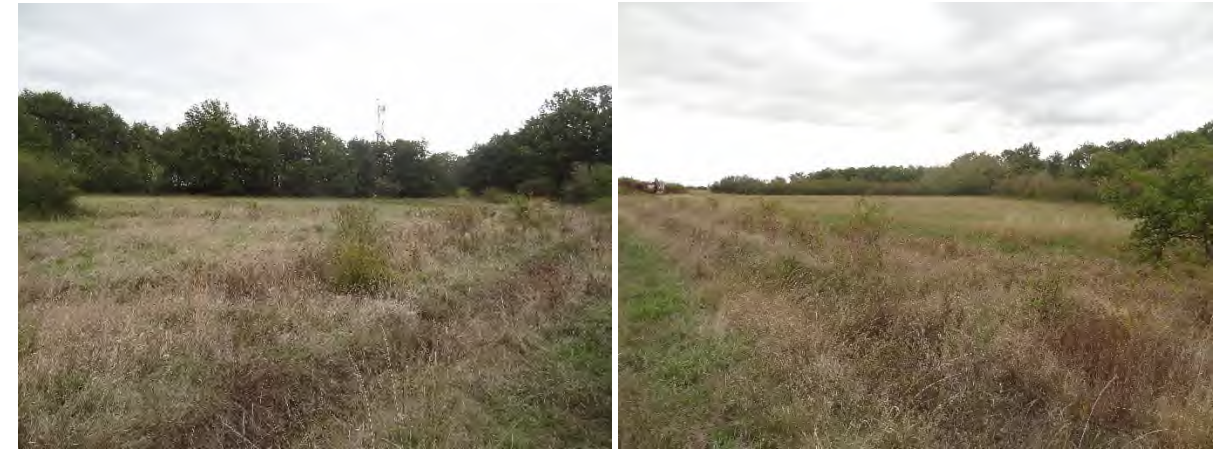
Mise en défens durant les travaux, la zone humide présente a fait l'objet d'aménagement et de restauration par l'entretien de prairies humides existantes, la restauration de prairies embroussaillées, la création de mares, la création de fossés favorables au Sonneur à ventre jaune.

Zone humide des Courtioux (© Egis / D. Ferreira, 2020)

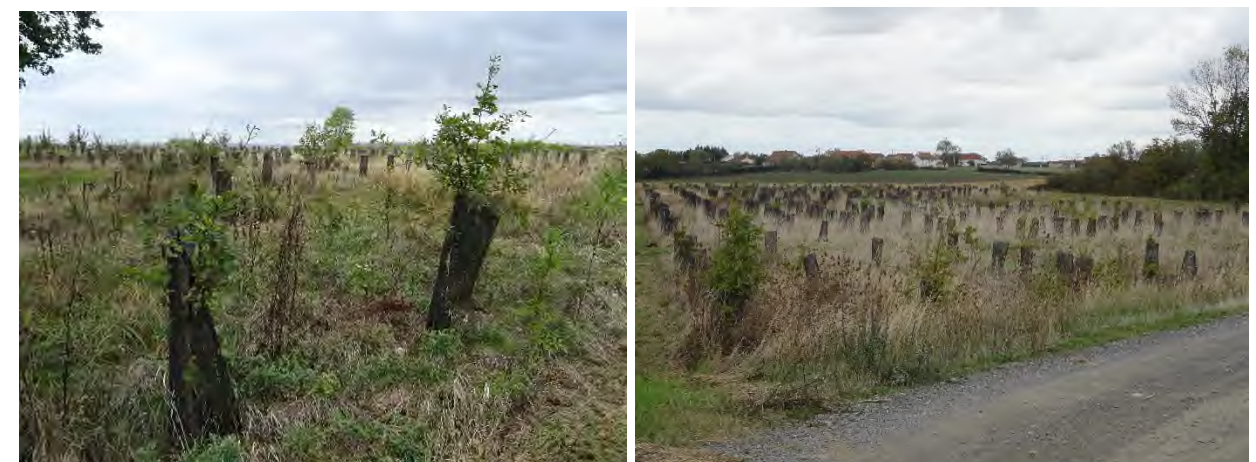
- Au nord, sur une ancienne terre agricole vouée aux grandes cultures (maïs entre autres) et dont le sol est encore fortement chargé en produits phytocides. Une mortalité élevée des plants a été constatée les premières années en liaison avec une forte pression de consommation du Lièvre puis du Chevreuil et des périodes de sécheresse marquées en 2017, 2018 et surtout en 2019. Cette plantation a fait l'objet de regarnis à plusieurs reprises. Le taux actuel de boisement atteint tout de même le seuil minimum pour composer un boisement viable.

- Au Sud, sur une zone de remblais de terrassements installée au niveau de l'ancienne ferme du Courtioux. Ces remblais sont composés de matériaux inertes de nature très variée, recouverts d'une irrégulière et fine pellicule de terre végétale. Les plants installés dans ces terrains ingrats ont énormément souffert de la forte pression des chevreuils, un groupe d'une quinzaine d'individus est régulièrement présent dans le secteur tous les hivers et printemps. Tous les plants qui n'ont pas été protégés individuellement ont été abrutis. Le secteur a aussi souffert des périodes de sécheresse répétitives. Et enfin lors des 2 premières années d'installation, les plants ont dû subir une forte concurrence de la végétation : forte explosion de Panic pied-de-coq en juillet 2015 (graines ayant été apportées dans la fine pellicule de terre végétale issue d'anciens champs de maïs) et fort développement en fin d'été d'Ambrosie à feuille d'Armoise (*Ambrosia artemisiifolia*). La zone a aussi fait l'objet de plusieurs regarnis. En 2019, le taux de développement est faible mais suffisant pour la constitution d'un boisement adulte de Chêne.

Boisements compensateurs des Courtioux (© Egis / B. Desille, 2020)

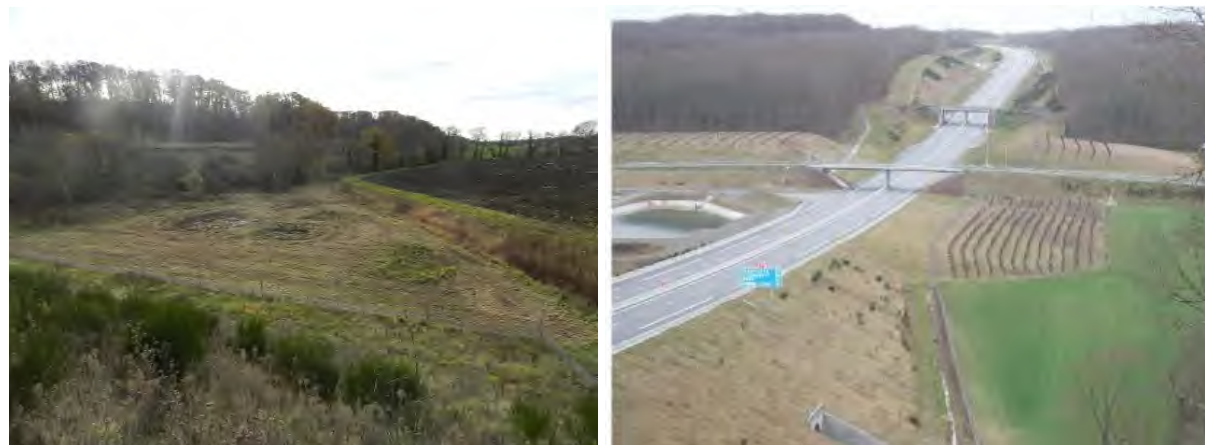
La zone humide a été installée, lors de la création de l'ouvrage hydraulique OH198, sur l'ancien tracé du Béron et au niveau de la confluence avec le ruisseau temporaire du Bois des Gouttes.

Zone humide du Béron à gauche et hop over des Prunes à droite (© ONF, 2019)

Des plantations ont été réalisées dans le cadre des mesures compensatoires dans la vallée du Béron aux Prunes et sur le vallon du Bois des Gouttes. Au début 2015, les buttes de remblais de la vallée du Béron formant le hop over des Prunes ainsi que celle du sommet du vallon du Bois des Gouttes ont été plantées. Elles l'ont été sur terrains superficiels composés de matériaux de natures très diverses. Installés dans ces conditions difficiles, les plants ont eu des difficultés à s'installer les premières années et la mortalité élevée des premières années a nécessité de regarnir à 2 fois.

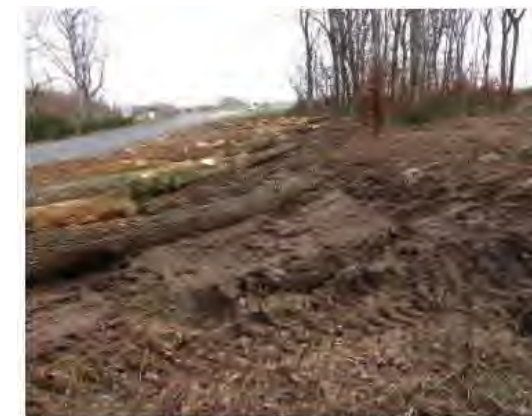
Au niveau du rond-point CSO, un boisement avait été installé au printemps 2014 sur l'emprise de l'ancienne de la RD215. Cette plantation n'ayant jamais été entretenue avait quasiment disparu en 2018. Le secteur a même été utilisé comme place de dépôt lors d'une exploitation par un propriétaire riverain. Suite à la remise en état des lieux, il a été replanté sur une surface supérieure en janvier 2020.

Dégâts suite à une coupe voisine sur le secteur planté au rond-point CSO (© ONF, 2018)

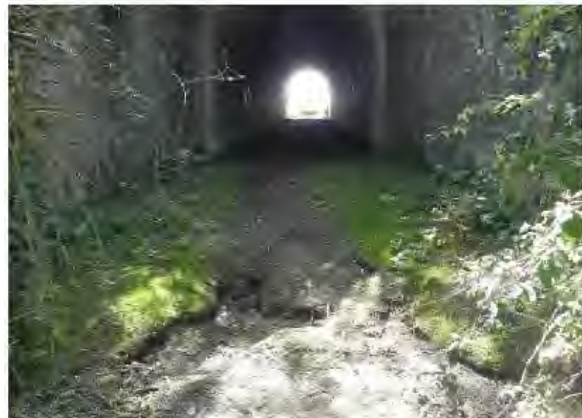
Aucun suivi de la faune piscicole n'a été réalisé en 2019 notamment lié à des conditions très marquées d'assec des cours d'eau rétablis sous l'A719, et ce de la mi-mai jusqu'à la mi-octobre.

Châlon à sec sous la voie ferrée (© ONF, 2019)

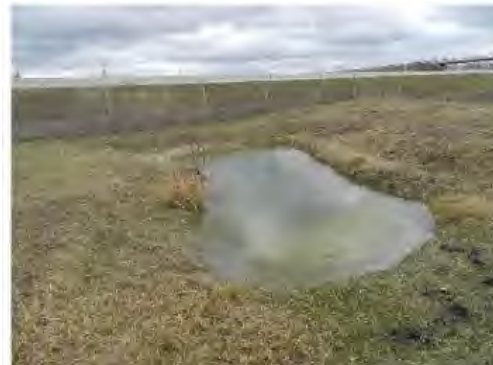
La mare n°6, au nord, conserve bien l'eau, mais sa turbidité très opaque n'a pas permis d'observation d'amphibien, ni à proximité, malgré la pose d'une nasse.

Mare n°6 (© ONF, 2018)

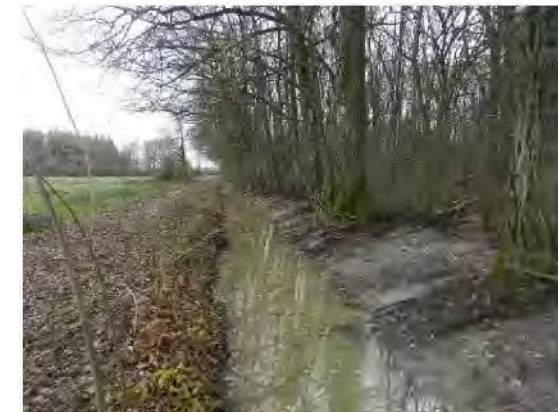
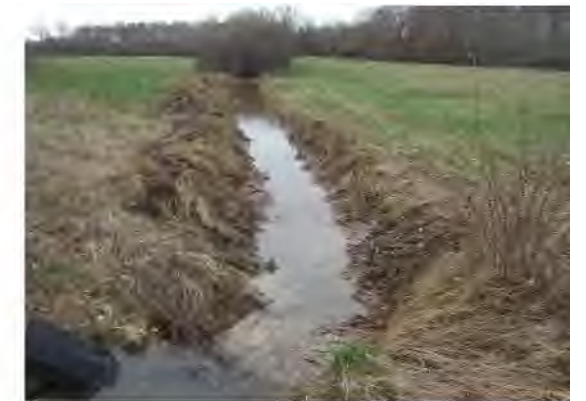
Fossés à Sonneur à ventre jaune sur les Courtioux (© ONF 2015 et 2017)

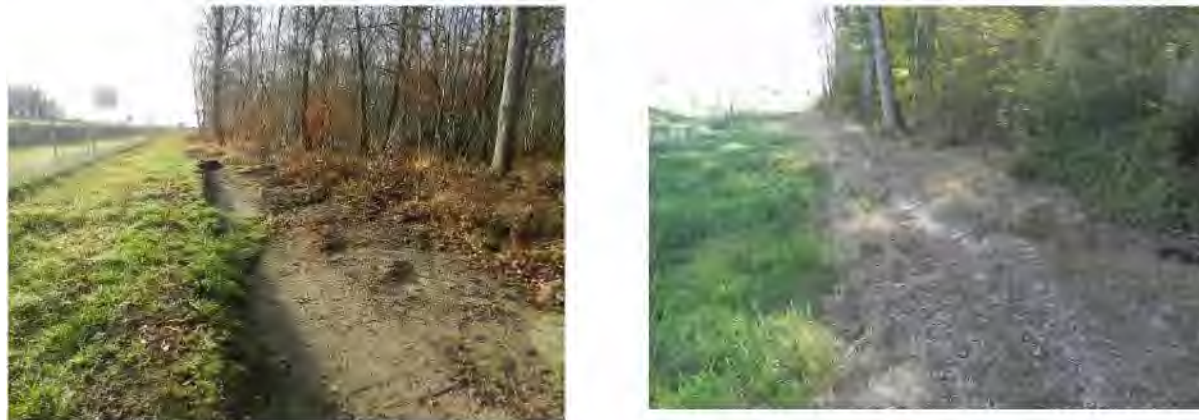
Dans ce même secteur et le long de l'autoroute, environ 50 m de fossés créés pour le Sonneur à ventre jaune ne sont pas fonctionnels et sont régulièrement envahis d'herbe.

Fossés à Sonneur à ventre jaune au droit du Bois de Charmeil (© ONF 2014 et 2019)

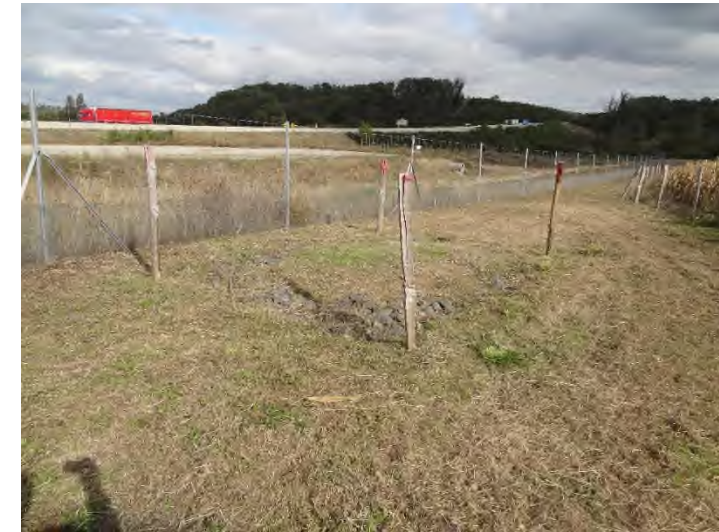
L'hibernaculum n°12 (au sud), n'est pas pertinent par son implantation, coincé entre un champ agricole et la route. Il ne permet pas l'installation ou la survie des espèces, avec aucune végétation autour (devenant une proie très exposée dès qu'il sort ou rentre). De plus, il est situé sur le chemin reliant le champ près du ruisseau. Cet hibernaculum a donc été écrasé par le passage des engins agricoles.

Hibernaculum n°12 dans la vallée du Béron et écrasé par les engins agricoles (© Egis / D. Ferreira, 2020)

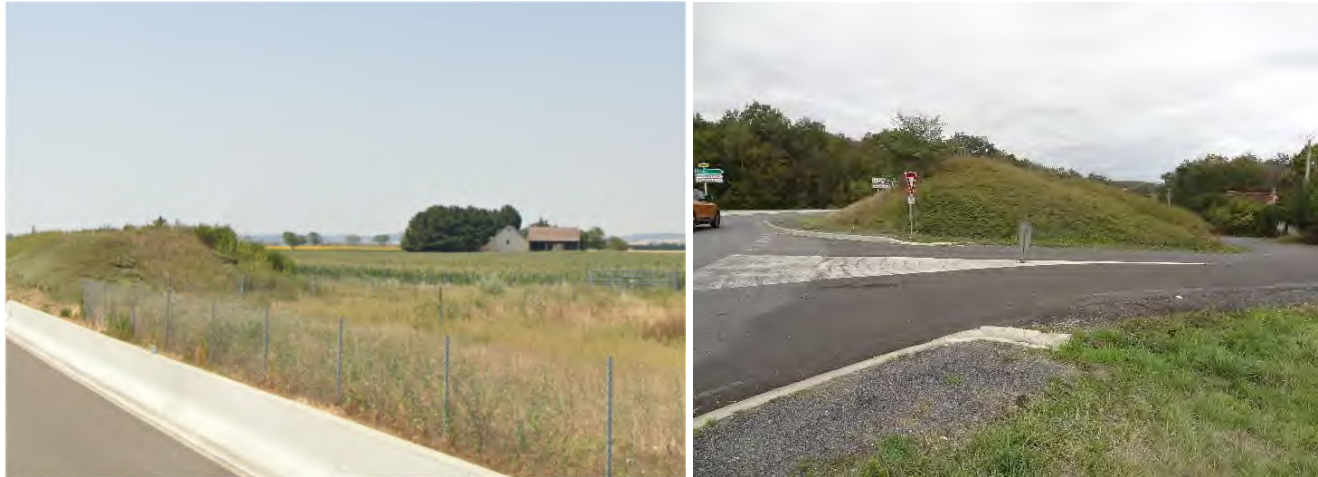
A gauche : Merlon acoustique réalisé au droit de la Ferme Banelle (© Egis / B. Desille, 2020)
A droite : Merlon réalisé au droit de Maison Blanche (© Egis / D. Ferreira, 2020)

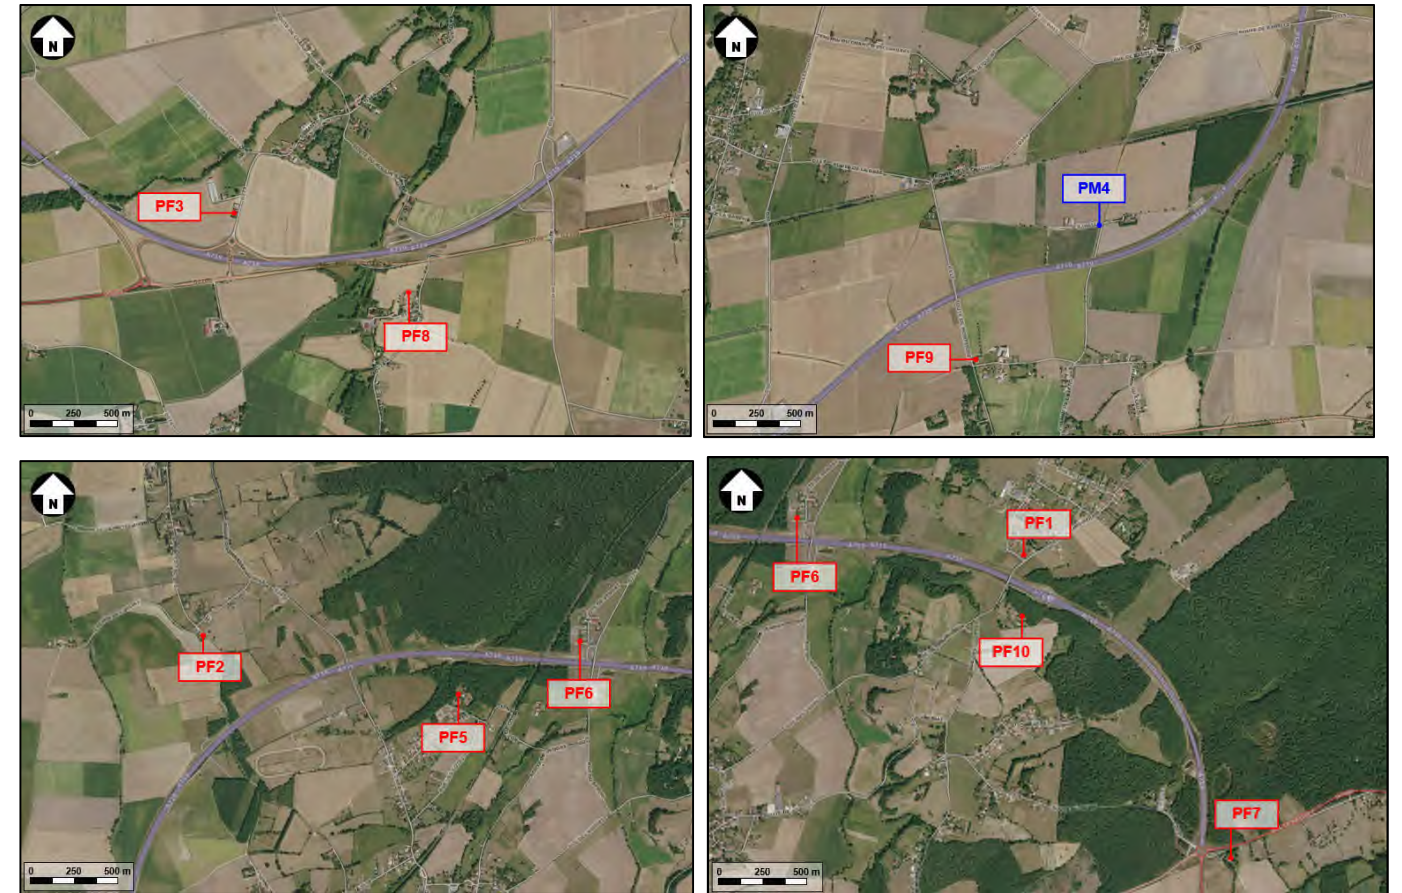
Les points de mesure ont été réalisés aux mêmes emplacements que ceux suivis dans le cadre du bilan intermédiaire de 2016, sauf pour la mesure PF8 réalisée en façade de l'habitation voisine (absence des riverains pendant la semaine de mesure).

Comme en 2016, le PM4 a été réalisé sur une période de 1 heure (en champ libre, au bord de la voirie locale), puisque l'habitation située dans ce secteur était inoccupée pendant la campagne de mesure.

Localisation des points de mesure acoustique (© Acoustb, 2020)

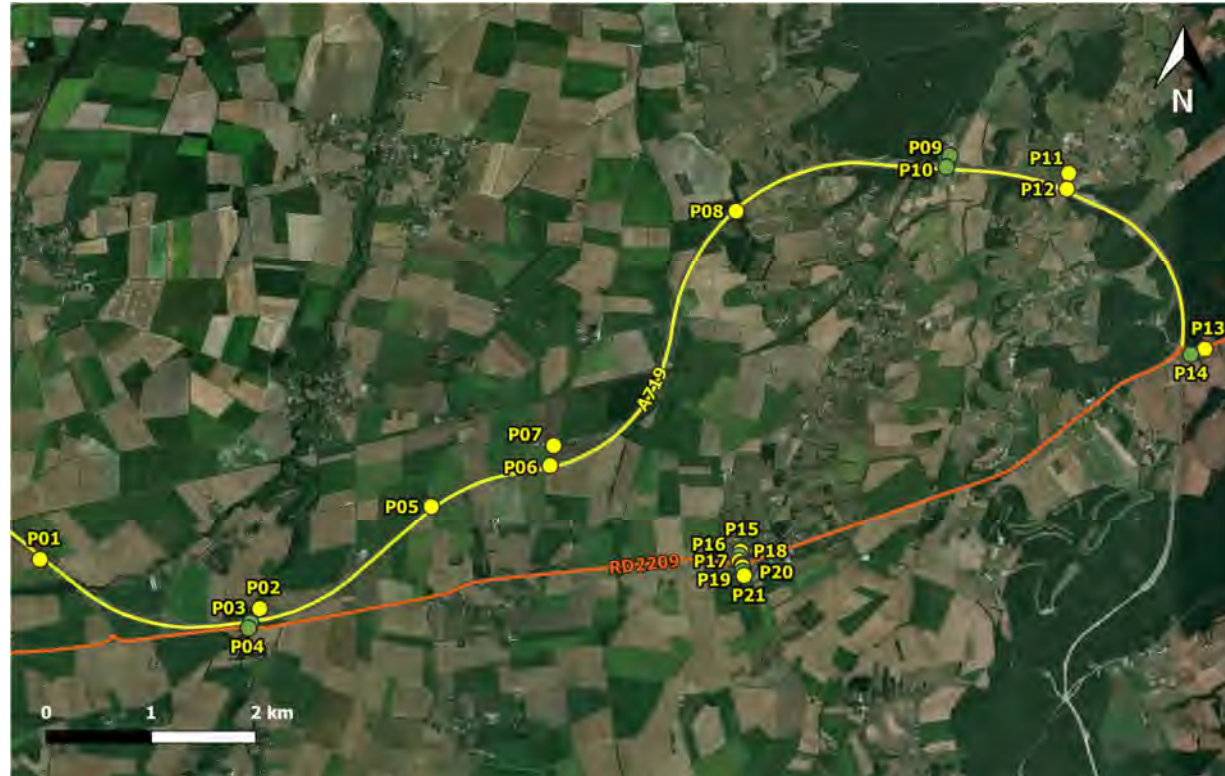
En complément et afin d'analyser plus spécifiquement l'évolution des particules fines depuis la DUP, un camion laboratoire a été installé, sur la commune d'Espinasse-Vozelle, au lieu-dit Maison Blanche à environ 30 m au sud de la RD 2209, et ce afin de mesurer en continu les particules fines PM₁₀ et PM_{2,5} mais également le dioxyde d'azote et le benzène.

Plan d'échantillonnage global pour la qualité de l'air (© Rincent Air)
