Autoreoute A719 Gannat Viehy

Bilan environnemental final

Indice	01	02
Date	Décembre 2020	Mars 2021
Modifications	Création du document	Prise en compte du contrôle APRR

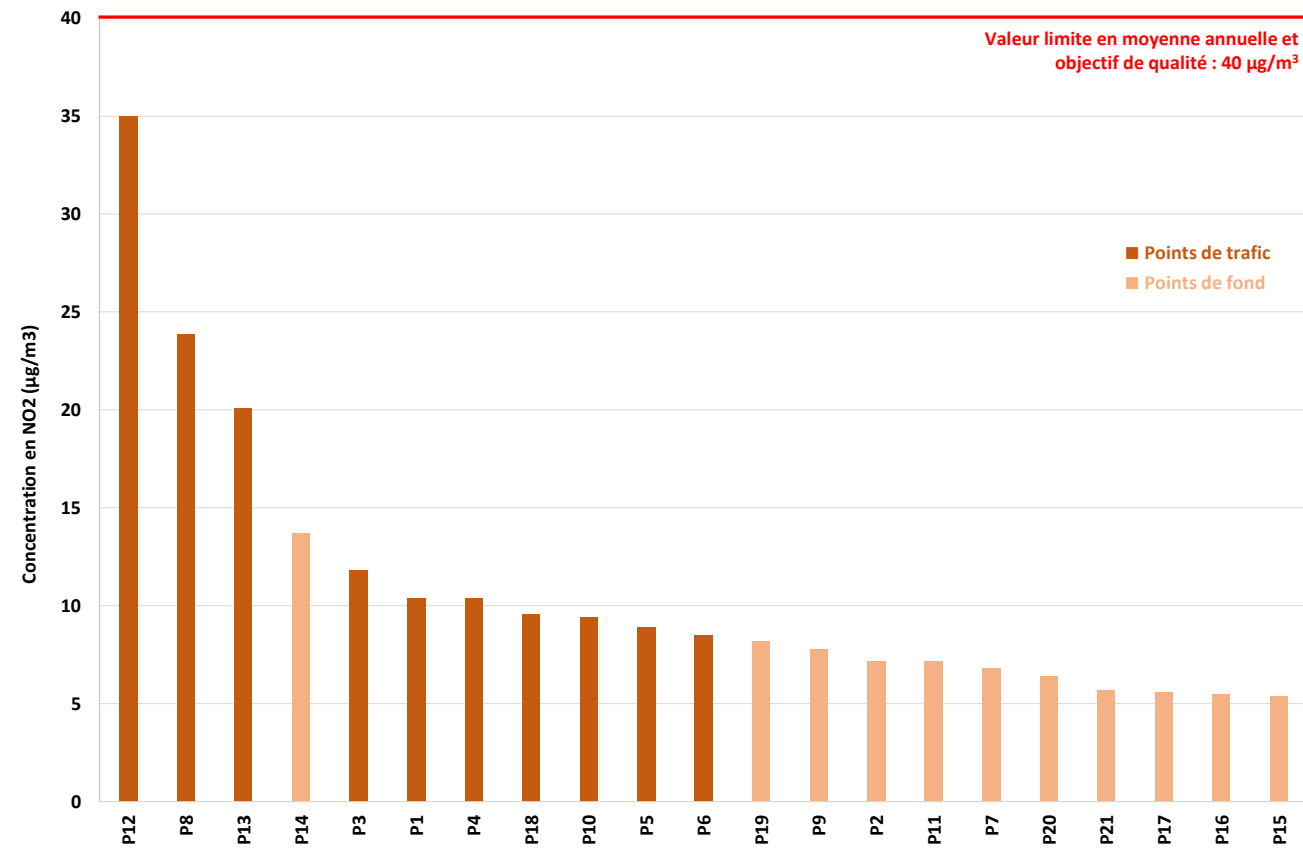
La comparaison aux moyennes annuelles est réalisée à titre indicatif étant donné que la campagne de mesure ne couvre que deux semaines de mesure.

Comparaison des résultats en NO₂ à la réglementation

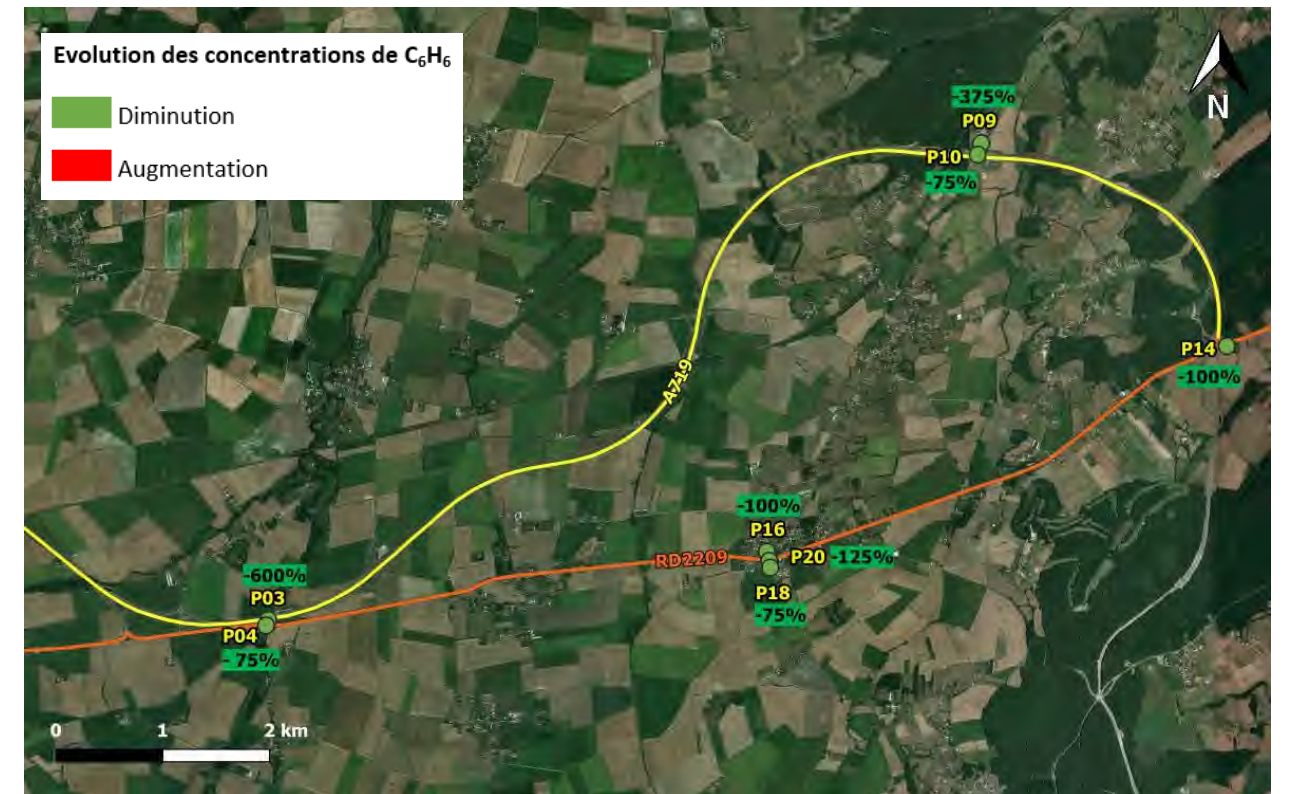
Comparaison cartographique ex/post des concentrations en benzène

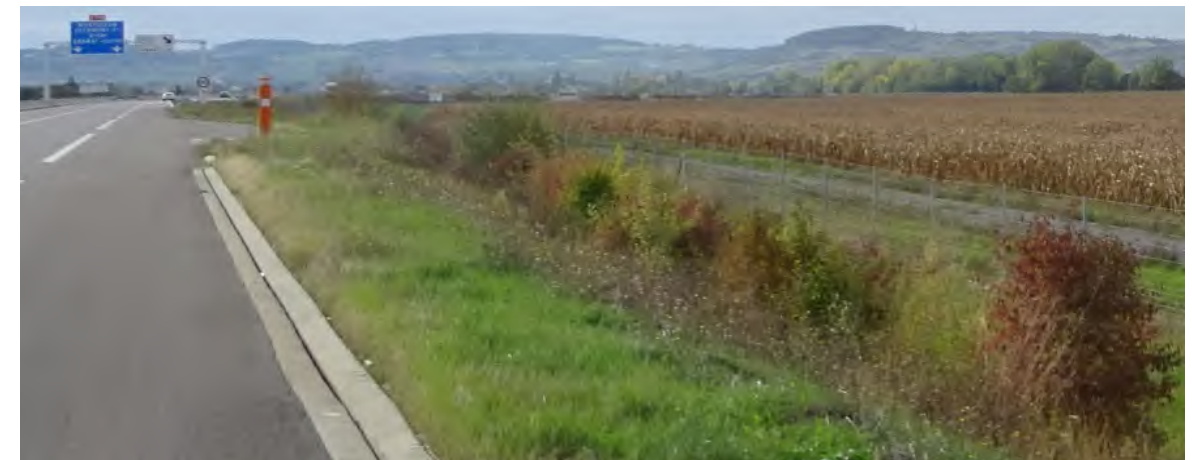
Au nord de l'A719, la haie arborescente et arbustive plantée en bas de talus est toujours de petite taille et ne couvre pas visuellement l'A719 depuis les alentours. Le remblai autoroutier est toutefois peu marqué avec une altimétrie proche du terrain naturel. La haie devrait malgré tout continuer à se développer et à terme cacher visuellement le monument historique.

Haie au droit du périmètre de protection du monument historique du Château de Fontorte (© Egis / B. Desille, 2020)

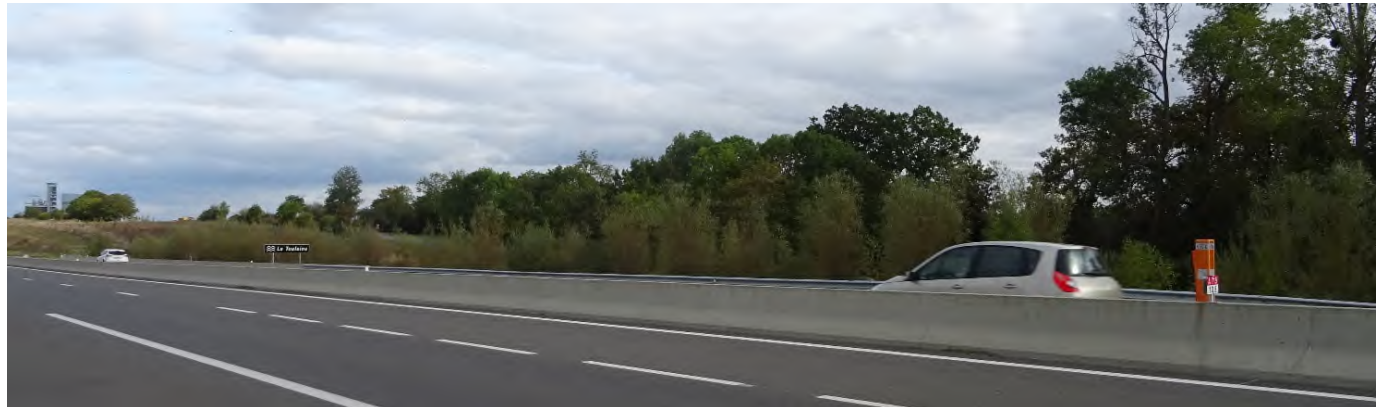
La haie s'est davantage développée du côté nord et permet de cacher en partie l'A719 de la RD2209 et du monument historique de l'Abbaye du Pont Ratier. Ce monument demeure surtout protégé par les arbres existants en limite de l'aire de repos de la RD2209.

Haie arborescente au premier plan et alignement d'arbres de grande hauteur en arrière-plan pour masquer le monument historique de l'Abbaye du Pont-Ratier (© Egis / B. Desille, 2020)

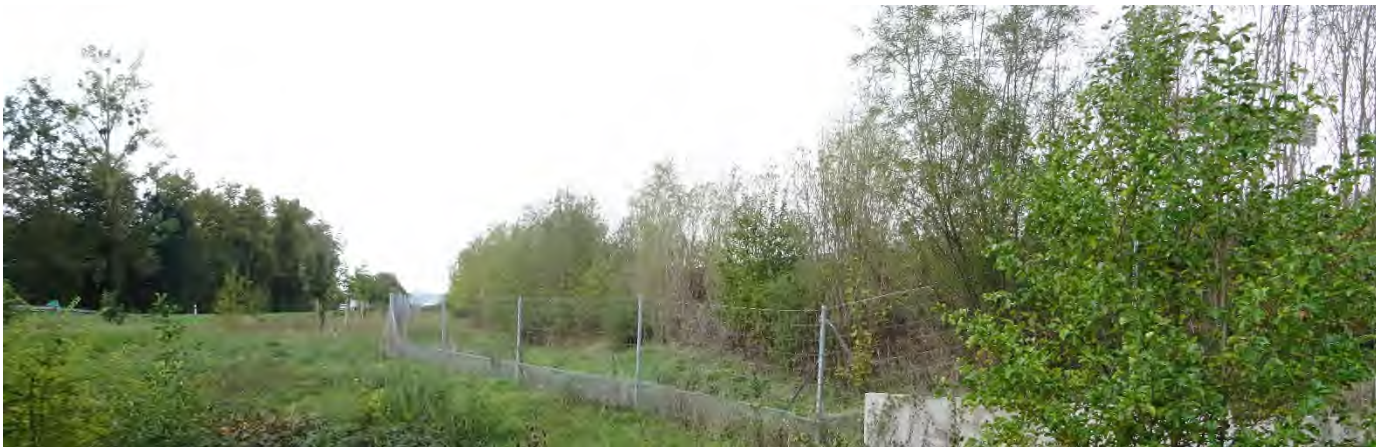
Haie arborescente à droite le long de l'A719 et alignement d'arbres de grande hauteur à gauche de l'autre côté de la RD2209 pour masquer le monument historique de l'Abbaye du Pont-Ratier (© Egis / B. Desille, 2020)

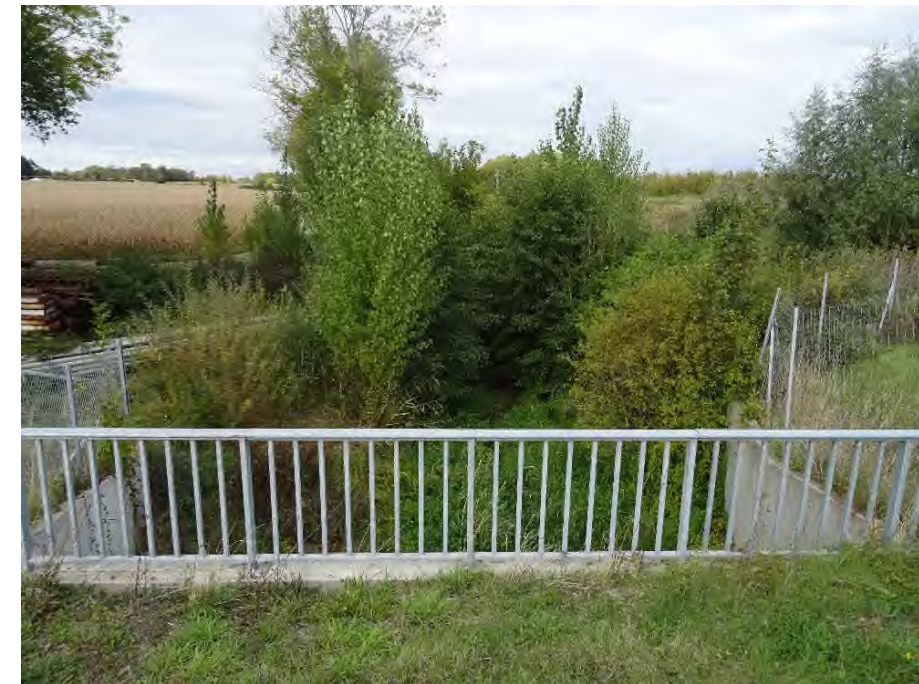
La ripisylve le long de la Toulaine a bien repris et participe également directement à cette démarche d'occultation.

Reprise de la ripisylve de la Toulaine (© Egis / B. Desille, 2020)

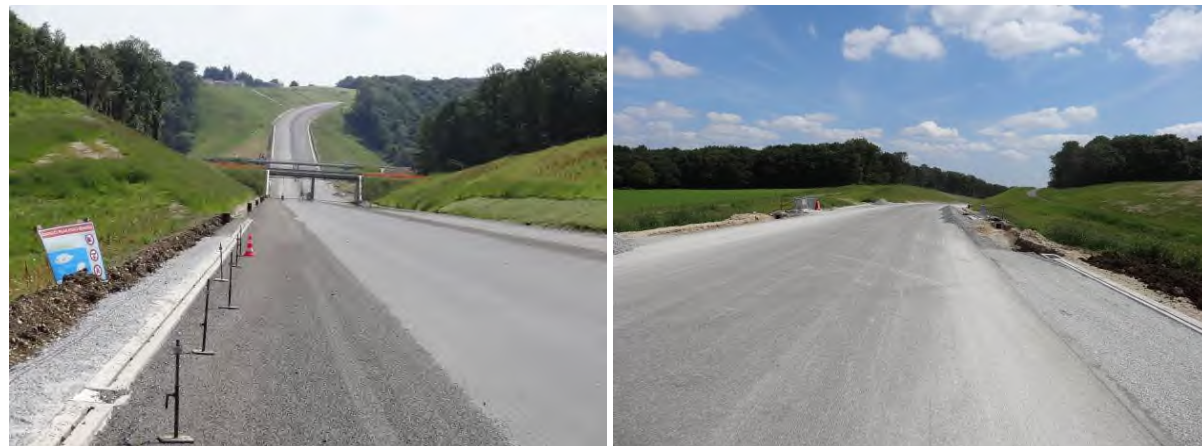
Les déblais et remblais, comme les zones de dépôt, ont été engazonnés au plus tôt après leur mise en œuvre.

Déblais engazonnés en cours de travaux, juin 2014 (© Egis / D. Ferreira, 2016)

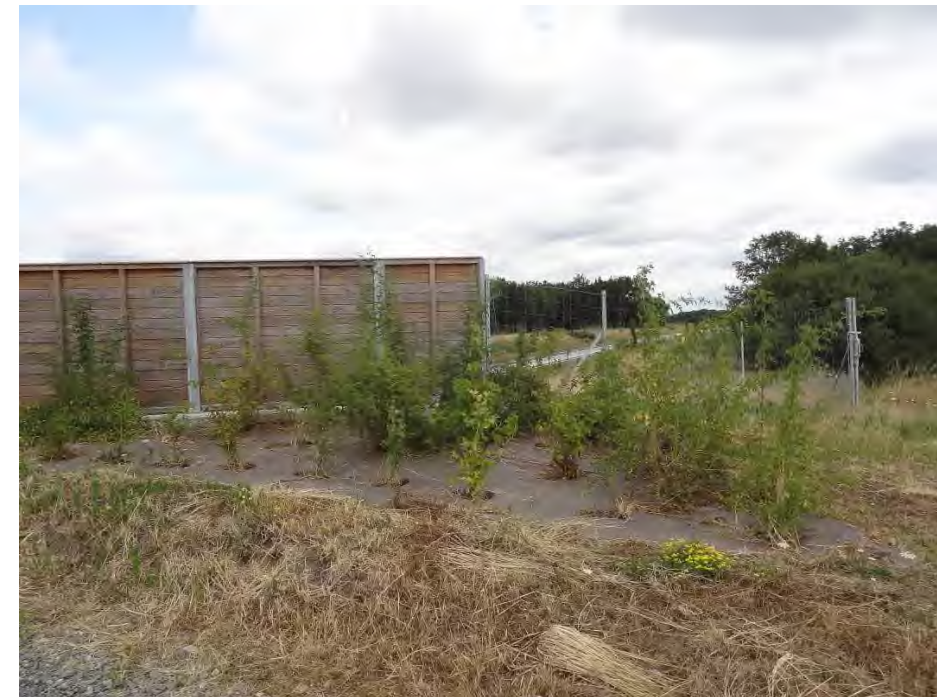
Un an après la mise en service, les plantations sur ces modelés sont encore très basses, ne représentant pas pour la faune une « rampe » marquée, venant appuyer le mouvement du terrain et proposer une élévation forte. Le bilan final permet de mieux cerner les bénéfices de ces plantations.

Plantations aux abords du passage faune des Courtioux (© Egis / D. Ferreira, 2016)

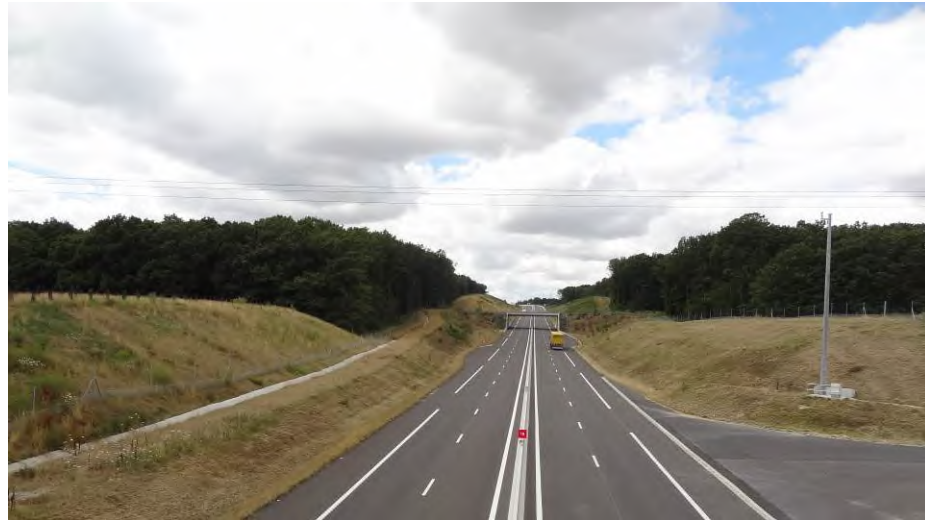
Une attention particulière a été portée sur la continuité de la végétation et sur les modelés afin de permettre un passage aisé de l'avifaune et des chiroptères au-dessus de l'infrastructure. Les modelés du hameau des Prunes en sont l'exemple le plus parlant.

Modelés plantés du hameau des Prunes (© Egis / D. Ferreira)

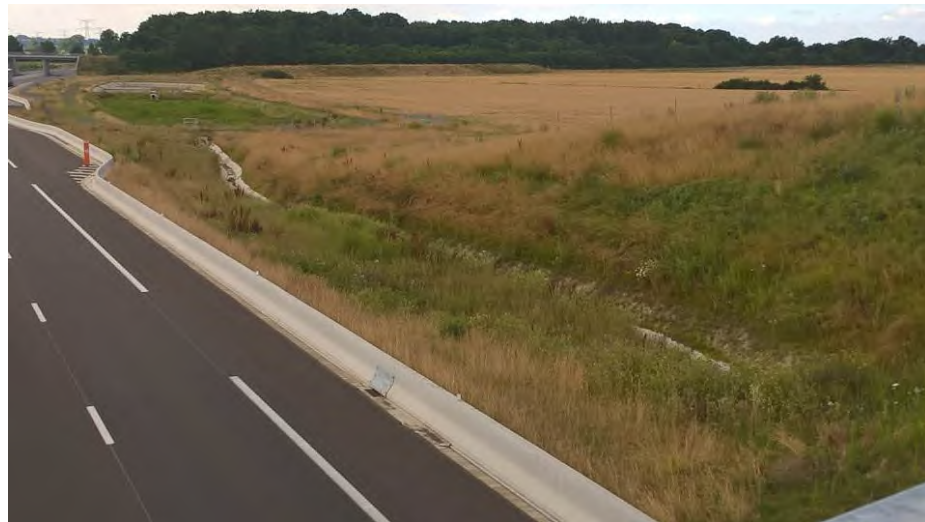
Les plantations ou végétalisations réalisées sont en continuité avec les milieux adjacents, permettant ainsi d'intégrer pleinement les éléments de l'infrastructure dans le paysage. Les milieux ouverts sont parfaitement intégrés au paysage. Seuls les boisements, encore trop jeunes, ne permettent pas cette continuité forte.

Intégration paysagère du bassin BR196 dans un milieu ouvert (© Egis / D. Ferreira, 2016)

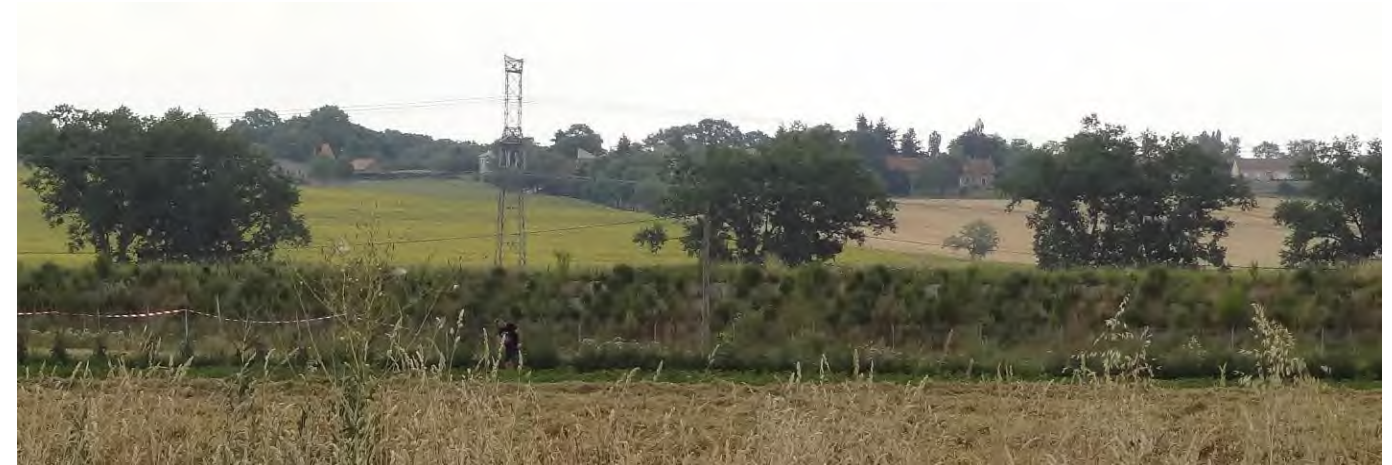
Merlon acoustique végétalisé au niveau du lieu-dit « Banelle » (© Egis / D. Ferreira, 2016)

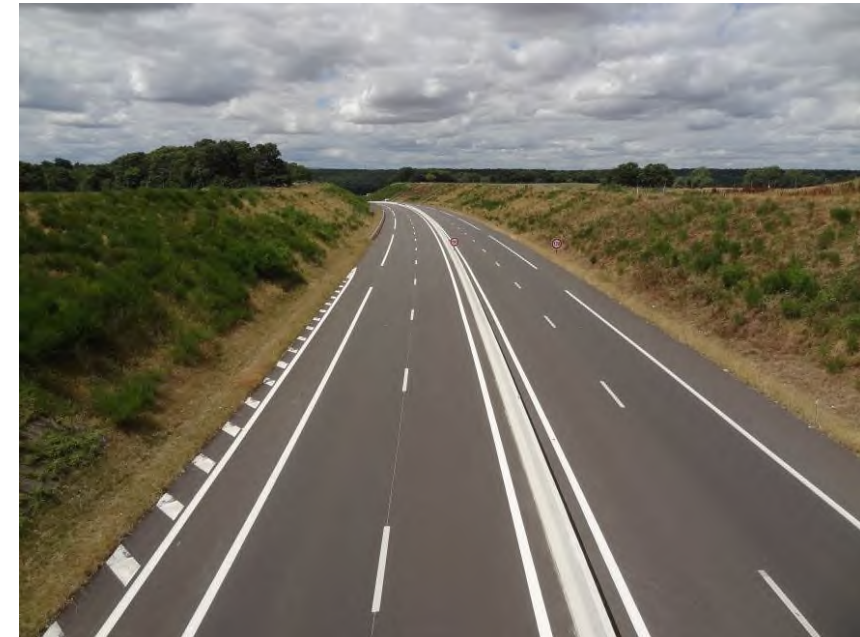
Végétalisation minimaliste sur les déblais du bois des Gouttes (© Egis / D. Ferreira, 2016)

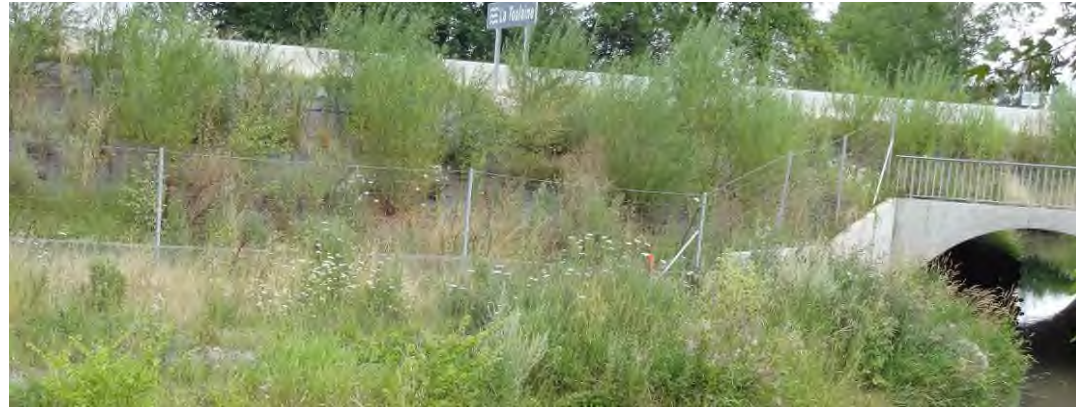
Au niveau de la Plaine de Limagne, les talus ont fait l'objet d'une végétalisation structurée autour de bandes avec des plantations arbustives sur les milieux très ouverts, complétée par des haies en continuité avec les alignements existants et des haies anti-congères.

Végétalisation des talus à proximité de la Toulaine en continuité avec les cimes existantes (© Egis / D.Ferreira, 2016)

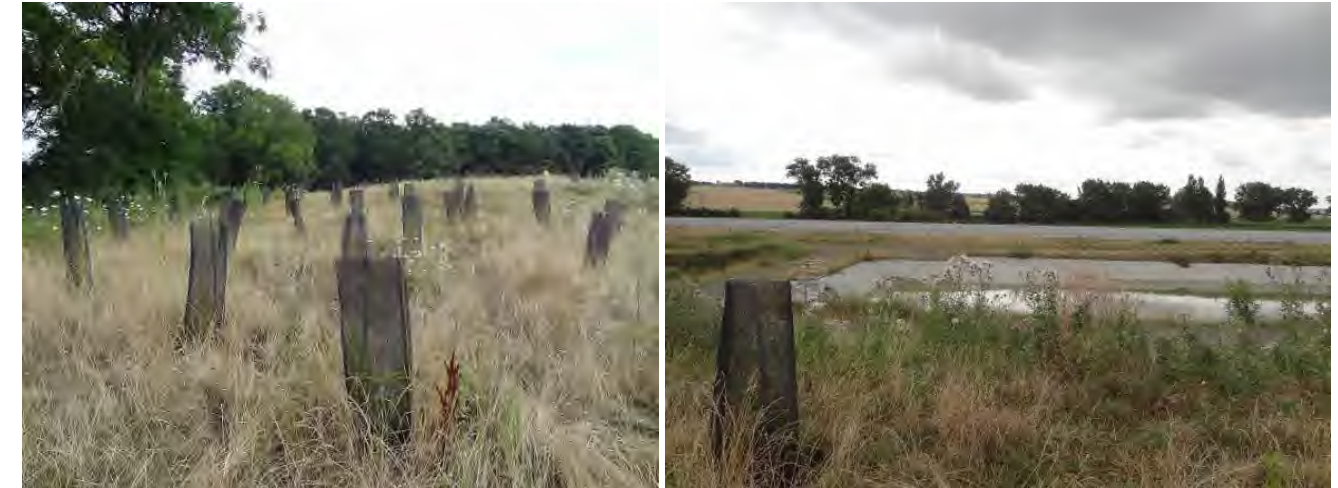
Les reboisements réalisés par l'ONF ont été implantés dans la continuité des boisements existants et autour de certains ouvrages (bassins ou mares).

Reboisements au niveau du Bois de la Chanterelle et du bassin BR140 (© Egis / D. Ferreira, 2016)

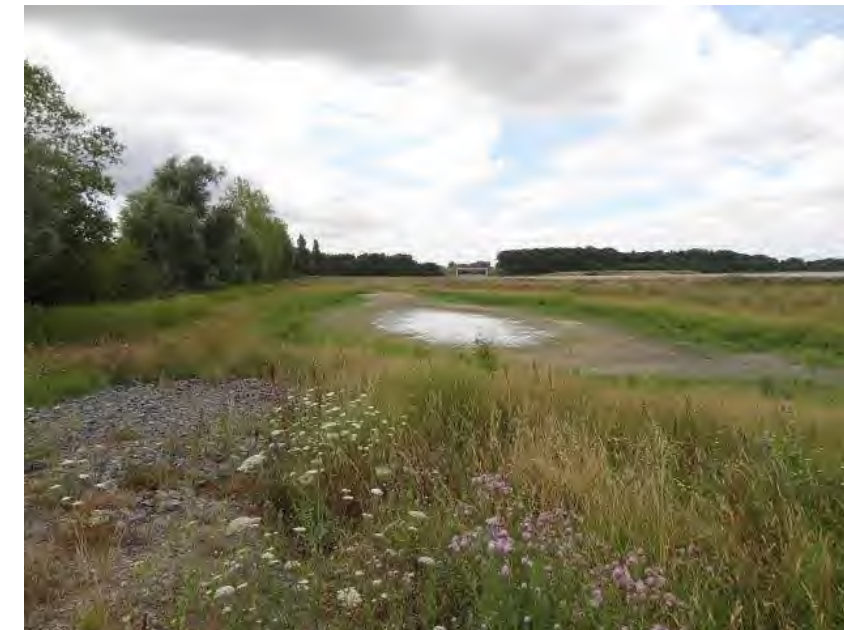
Une large zone humide a été créée entre l'A719 et le cours d'eau du Châlon par léger décaissement. Cette zone humide est fonctionnelle et la végétation spécifique des zones humides s'est bien implantée. Un chapelet de mares a également été créé à l'ouest de cette zone humide, sur un autre secteur décaissé pendant les travaux, ainsi que sur les anciens bassins temporaires.

Zone humide du Châlon créée sur un délaissé entre l'A719 et le Châlon (© Egis / D. Ferreira, 2016)

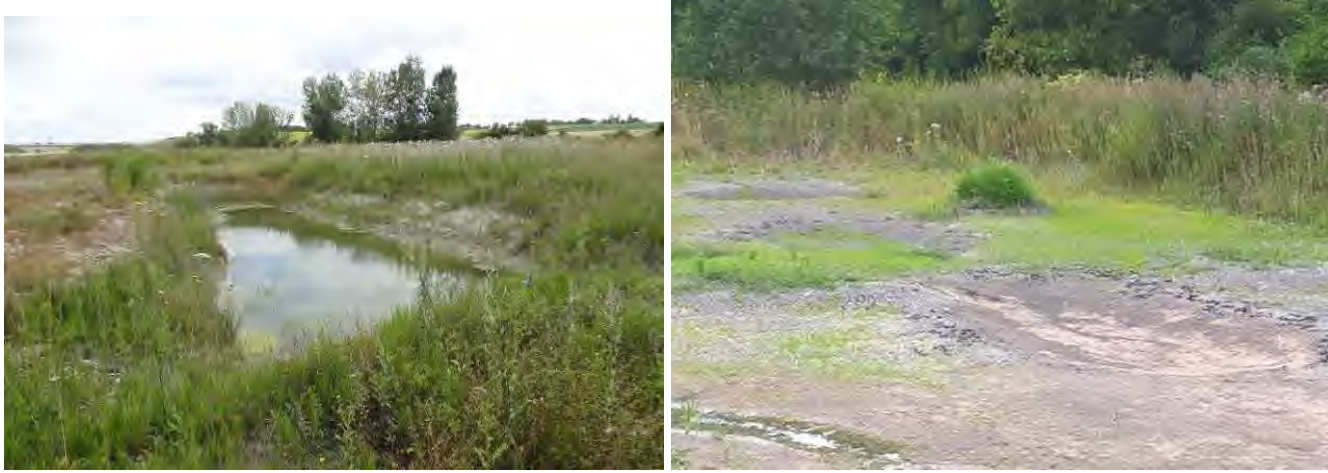
Mares mises en œuvre sur les anciennes zones de chantier, entre l'A719 et le Châlon (© Egis / D.Ferreira, 2016)

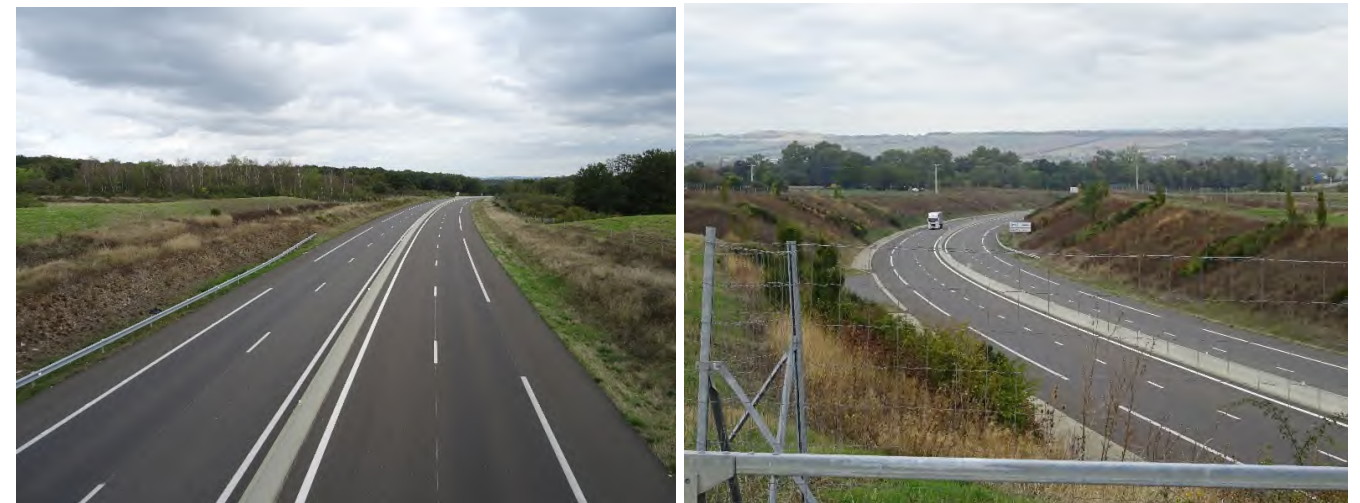
Cinq ans après la mise en service, toutes les surfaces demeurent engazonnées et végétalisées. Aucun secteur ne reste à nu. Les fauches réalisées pour l'entretien assurent la présence d'une végétation rase aux abords immédiats de l'infrastructure.

Déblais engazonnés / végétalisés au droit du Bois Clair (© Egis / B. Desille, 2020)

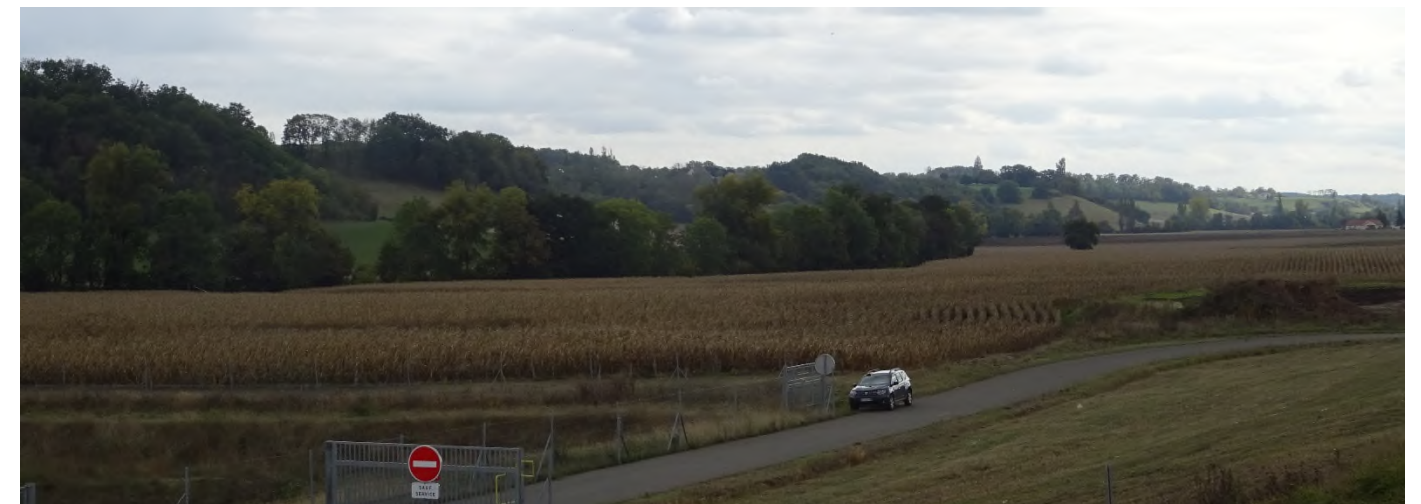
Les zones de stockage et de chantier sont bien occupées par leur destination respective (agriculture, plantations ou milieu naturel ouvert)

Ancienne zones de dépôt réaménagées en en champ cultivé au droit du BR197 sur le secteur du Béron (© Egis / B. Desille, 2020)

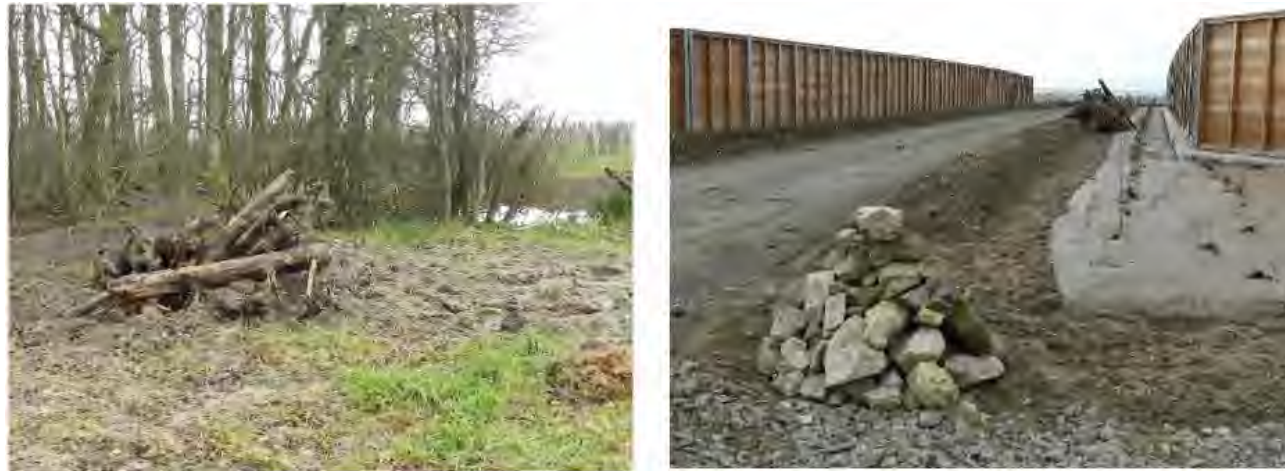
Les plantations prévues autour des passages faune pour le guidage de la faune et l'intégration paysagère ont été réalisées. Elles sont fonctionnelles. Ces plantations avaient été complétées fin 2014 par la pose de 6 hibernaculum ou andains, soit de pierres soit de bois, susceptibles de servir de refuge intermédiaire à la petite faune. Depuis ces aménagements complémentaires ont progressivement disparu, vraisemblablement volés.

Aménagements réalisés fin 2014 et disparu depuis (© ONF, 2015)

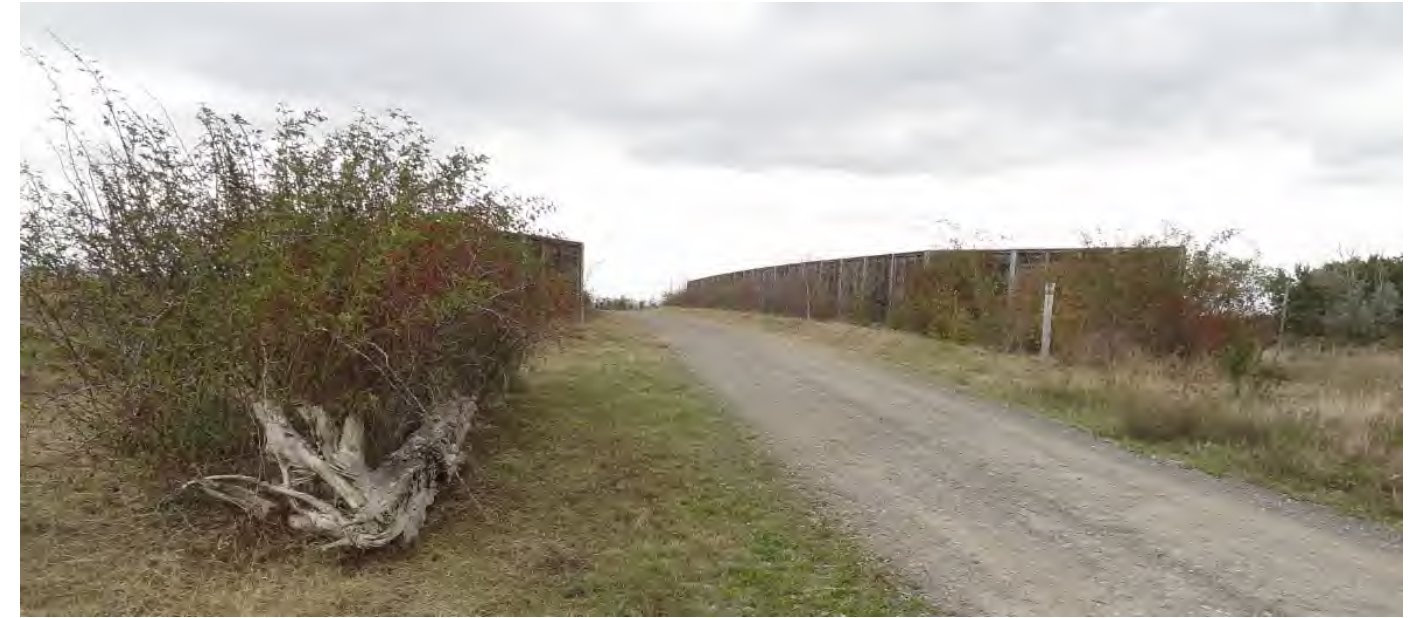
Globalement, les plantations du passage des Courtioux présentent encore des stades de développement moyens.

Plantations aux abords du passage faune des Courtioux (© Egis / B. Desille, 2020)

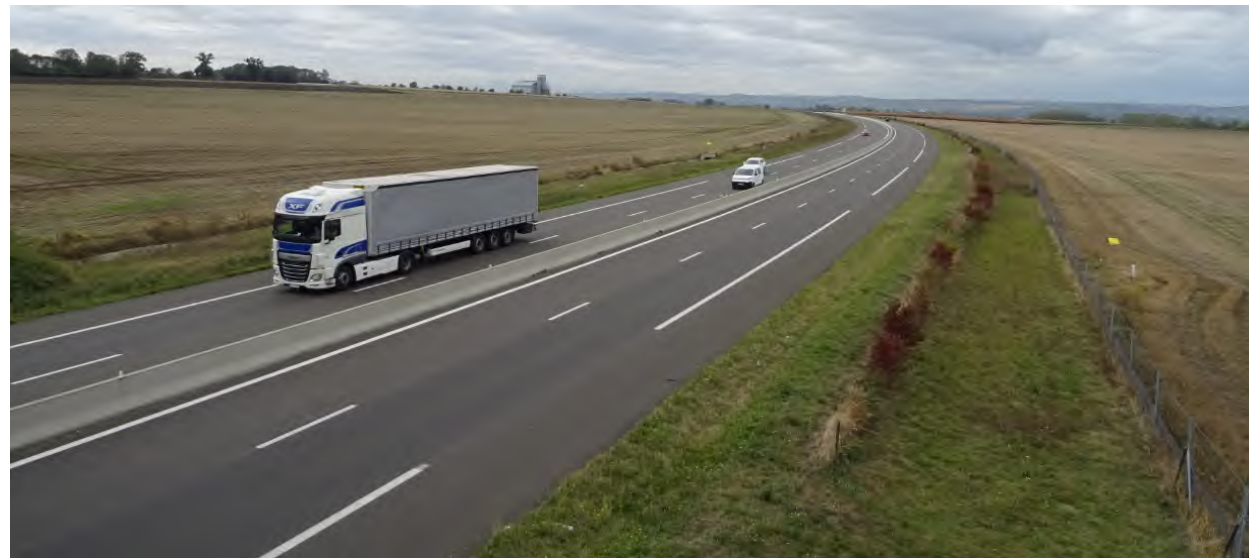
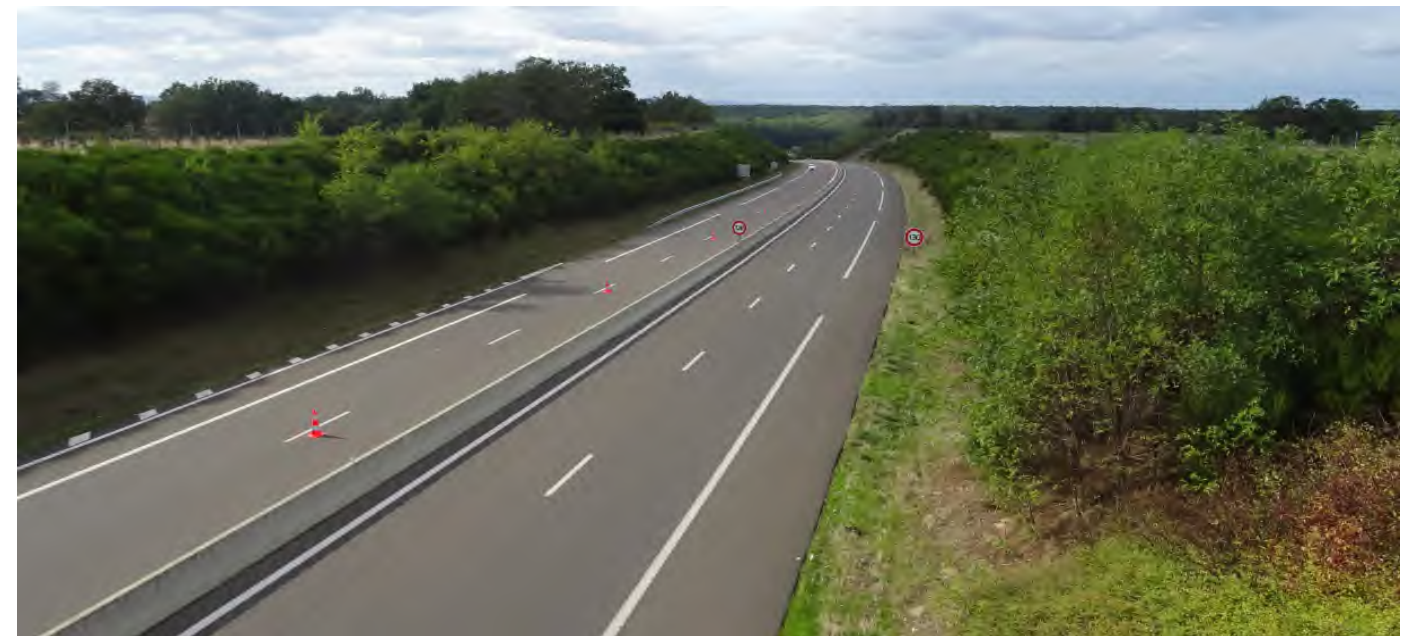
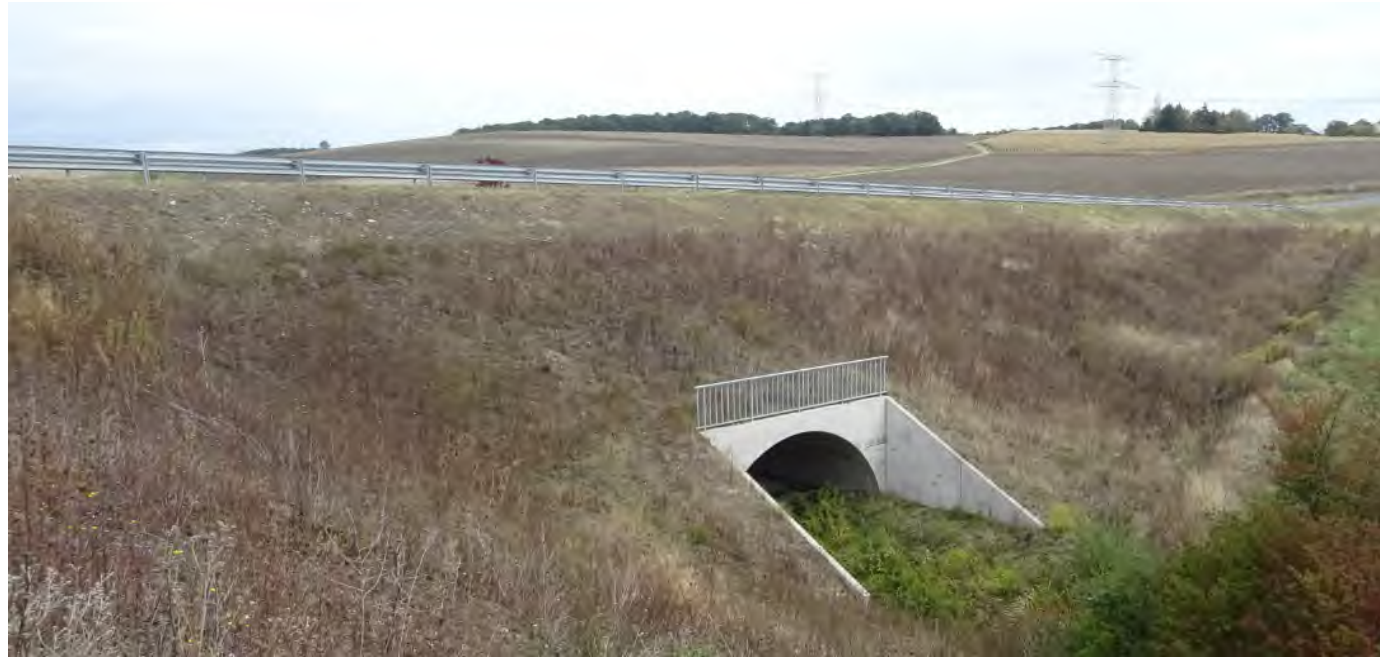
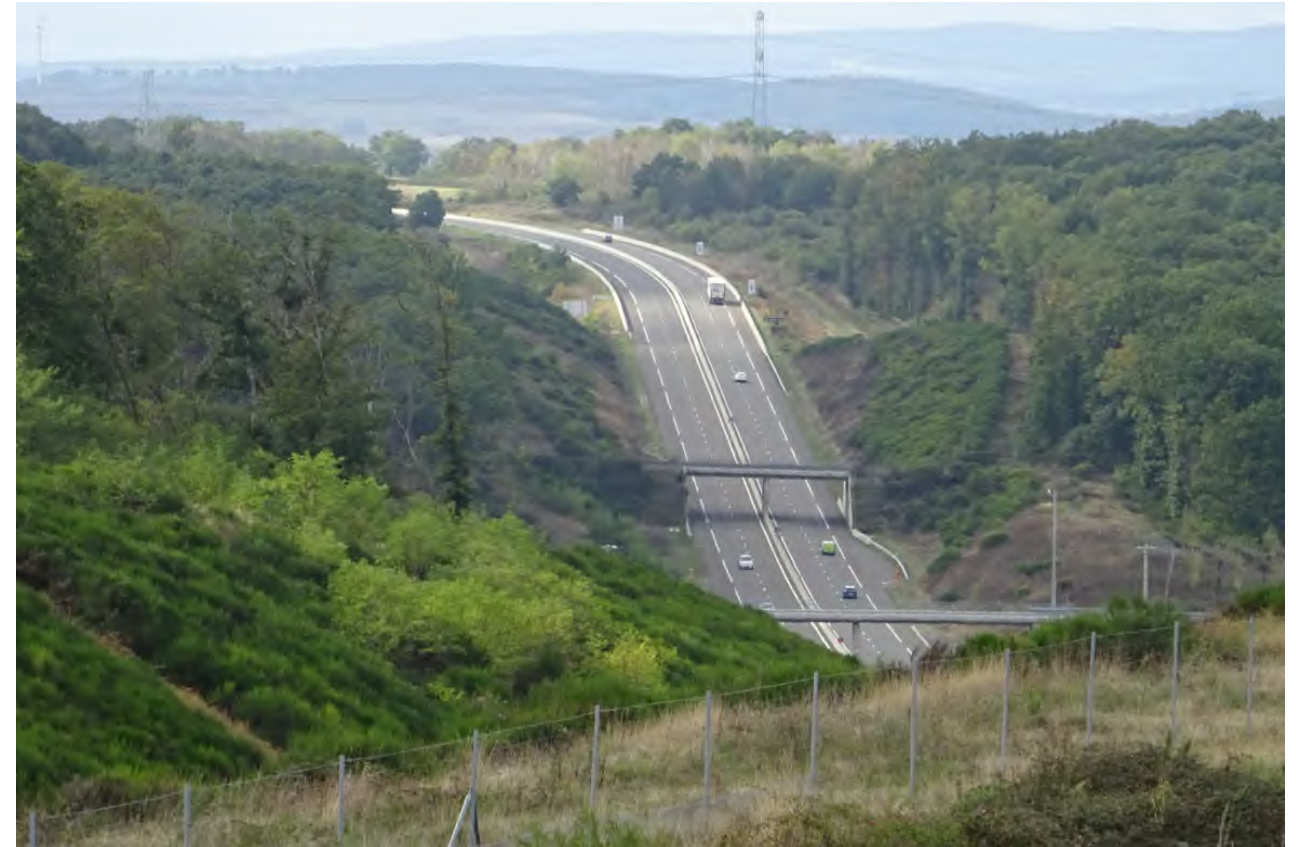
Cinq ans après la mise en service, la structure végétale en place est globalement bien adaptée aux entités des espaces traversés. Les pelouses et arbustes sont bien intégrés à leur environnement immédiat. Seules les grandes zones de plantation qui n'ont pas repris ne permettent pas cette continuité forte et dénotent aujourd'hui dans le paysage en comparaison des autres milieux qui ont tous repris.

Intégration paysagère de l'A719 dans un milieu fermé et de colline (© Egis / B. Desille, 2020)

Intégration paysagère de l'A719 dans un milieu ouvert et plat (© Egis / B. Desille, 2020)

Intégration paysagère des talus de déblais (© Egis / B. Desille, 2020)

Intégration paysagère des talus de remblais (© Egis / B. Desille, 2020)

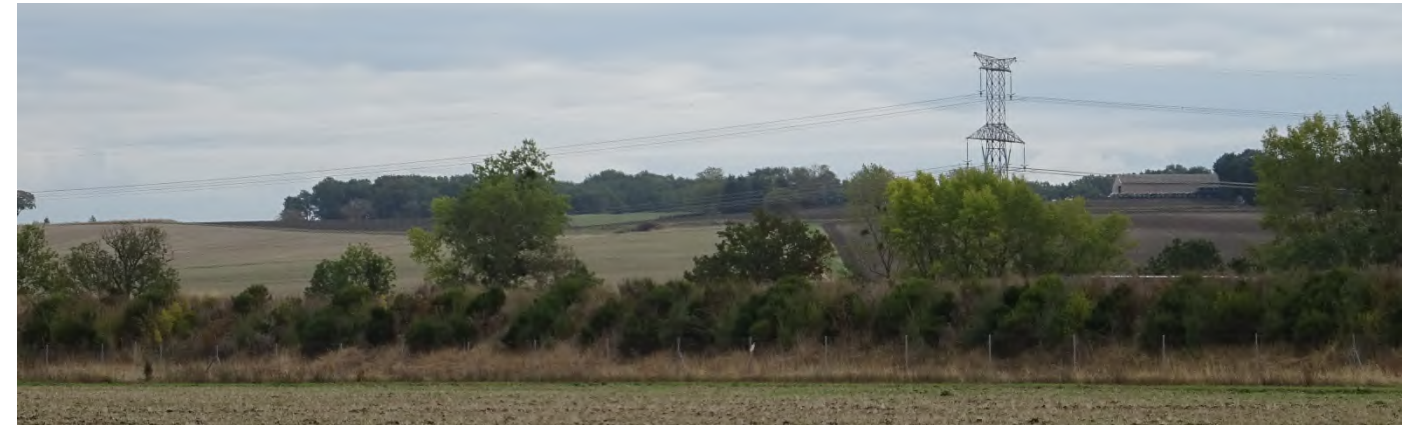
Quelques merlons ont été mis en œuvre sur l'A719, pour des raisons acoustiques ou de co-visibilités. Ces merlons ont fait l'objet de plantations, permettant une meilleure intégration paysagère.

C'est notamment le cas du merlon acoustique du lieu-dit « Banelle ». On observe la croissance des plantations depuis le bilan intermédiaire et ainsi une meilleure intégration paysagère.

Merlon acoustique végétalisé au niveau du lieu-dit « Banelle » (© Egis / B. Desille, 2020)

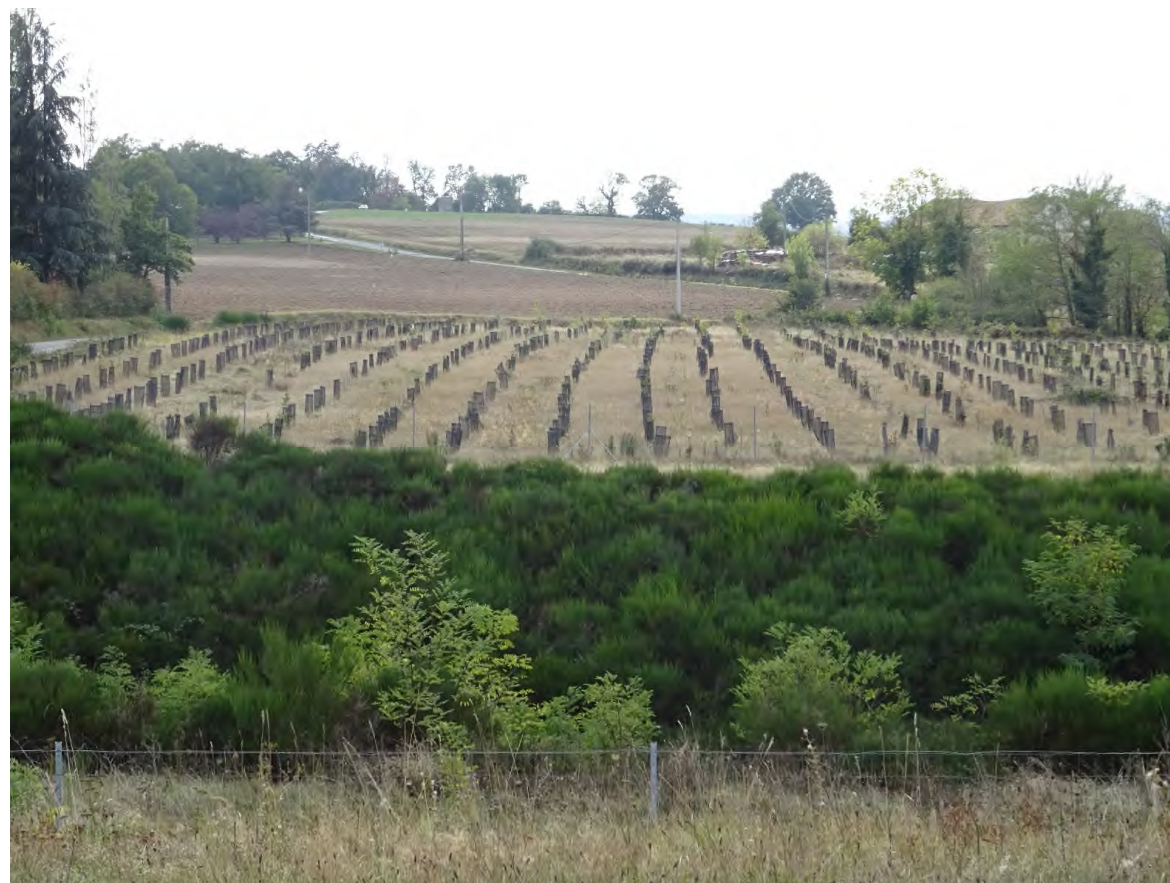
Intégration paysagère des talus de déblais au premier plan et plantations encore peu développées au second plan qui dénotent dans le paysage (© Egis / B. Desille, 2020)

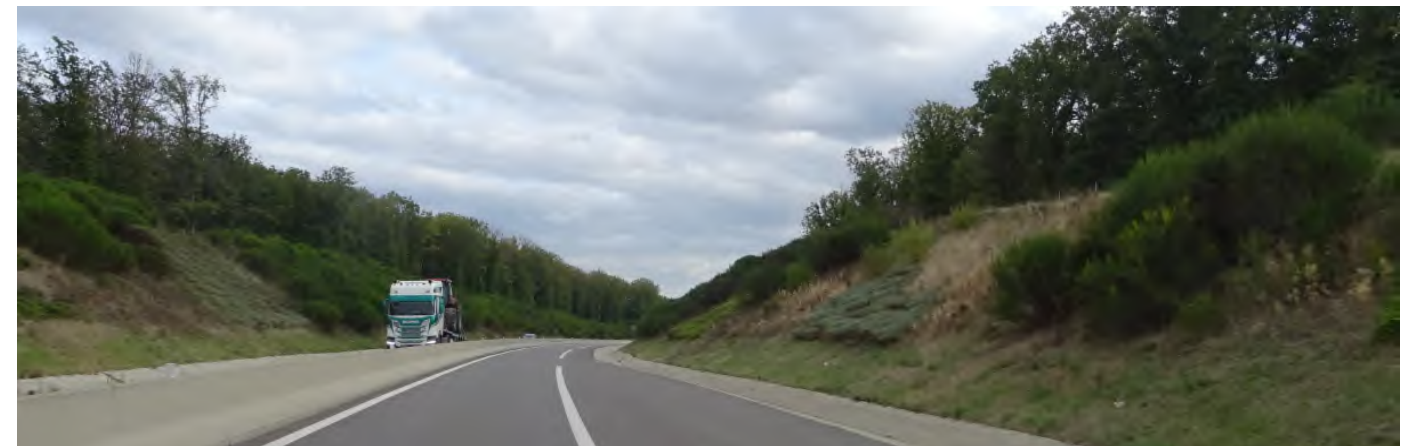
Le bilan final permet de voir une importante reprise des plantes arbustives comme le genêt dans les secteurs de fort déblai. Ces arbustes sont maintenant denses et bien développés sur tout le secteur.

L'intervention a été minimaliste avec la reprise spontanée de la végétation mais répond bien aux objectifs paysagers.

Végétation minimaliste et diversifiée par endroits dans le déblai du bois de Charmeil (© Egis / B. Desille, 2020)

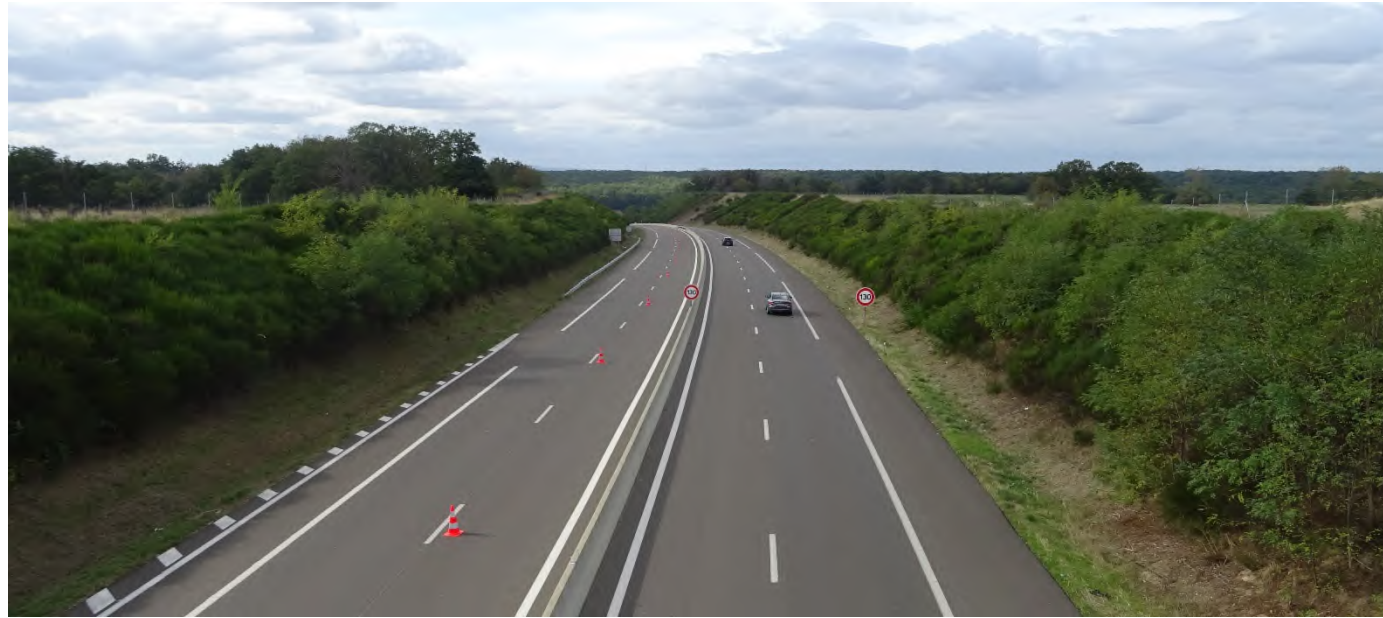
Reprise de la végétation sur le déblai du bois des Gouttes (© Egis / B. Desille, 2020)

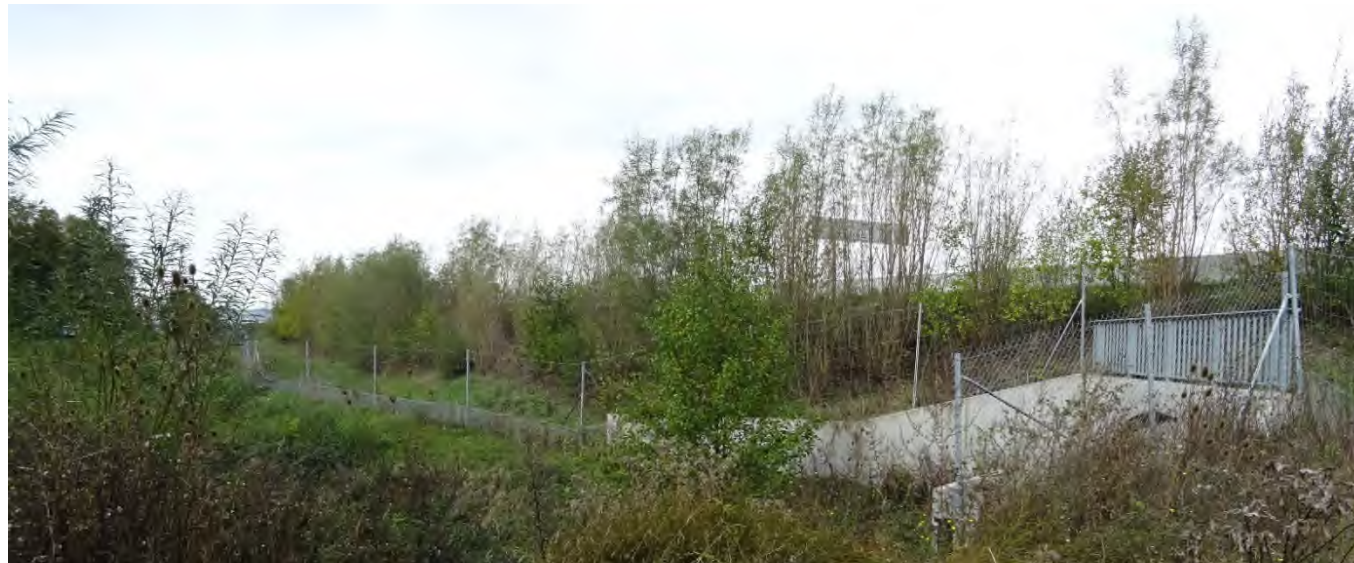
Au niveau de la Plaine de Limagne, les talus ont fait l'objet d'une végétalisation structurée autour de bandes avec des plantations arbustives sur les milieux très ouverts, complétée par des haies en continuité avec les alignements existants et des haies anti-congères.

Cinq ans après la mise en service, les arbustes sont présents dans le paysage et commencent à jouer un rôle structurant. Les haies anti-congères sont denses et bien en place.

Végétalisation des talus à proximité de la Toulaine en continuité avec les cimes existantes (© Egis / B. Desille, 2020)
