Autoreoute A719 Gannat Viehy

Bilan environnemental final

Indice	01	02
Date	Décembre 2020	Mars 2021
Modifications	Création du document	Prise en compte du contrôle APRR

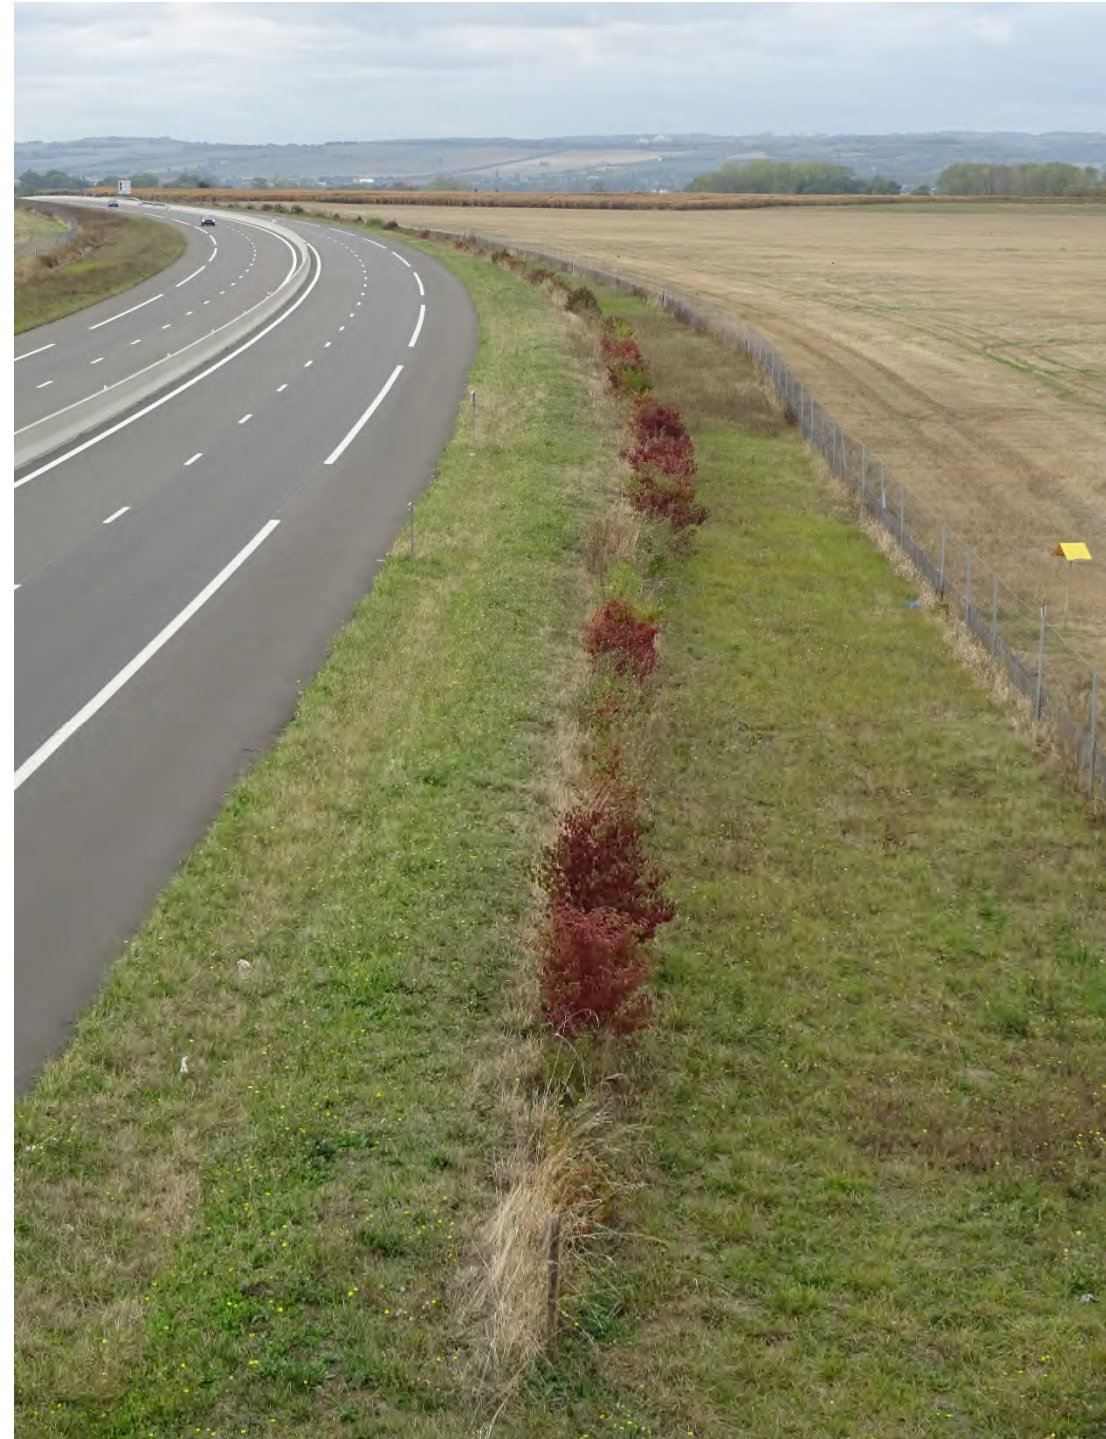
Haie anti-congère (© Egis / B. Desille, 2020)

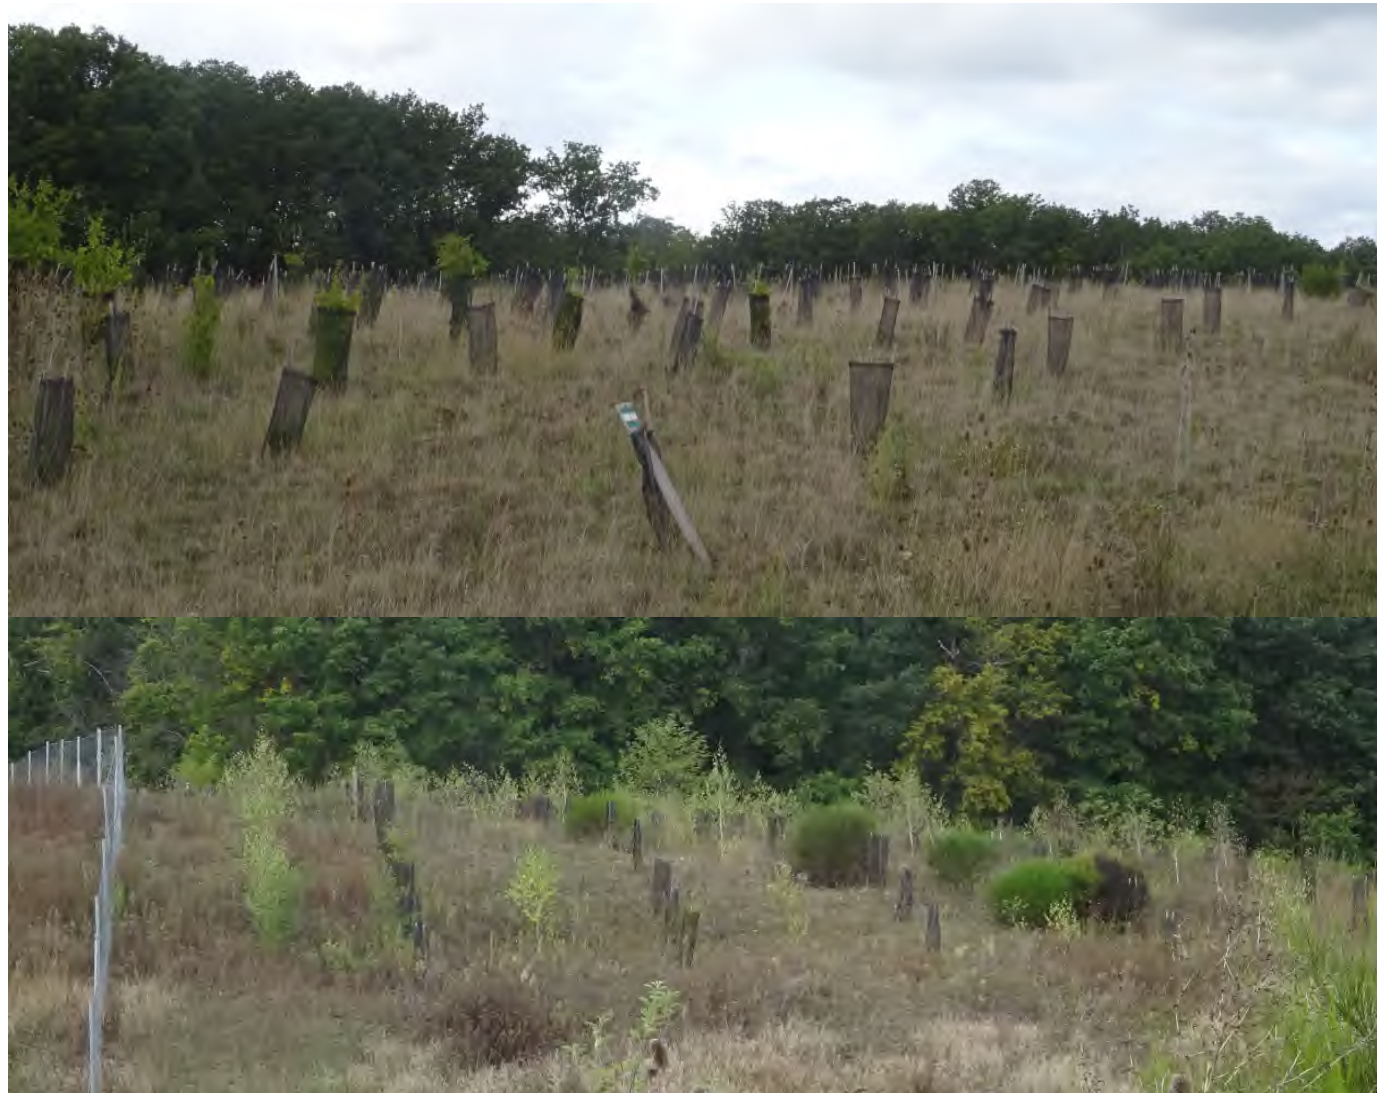
Comme indiqué ci-avant, les plantations réalisées sur les modelés présentent un stade de développement moins important qu'attendu. Outre la moindre plus-value écologique, cet état de fait ralenti l'intégration paysagère avec la présence visible des jeunes pousses qui ne se sont pas développés et de leur protection.

La présence de ces plantations à développement très lent retarde l'intégration paysagère par rapport à un simple milieu ouvert végétalisé. La meilleure solution pour ces modelés demeure néanmoins à terme la réalisation de boisements ou arbustes.

Modelé paysager du hameau des Prunes (Hop-over) (© Egis / B. Desille, 2020)

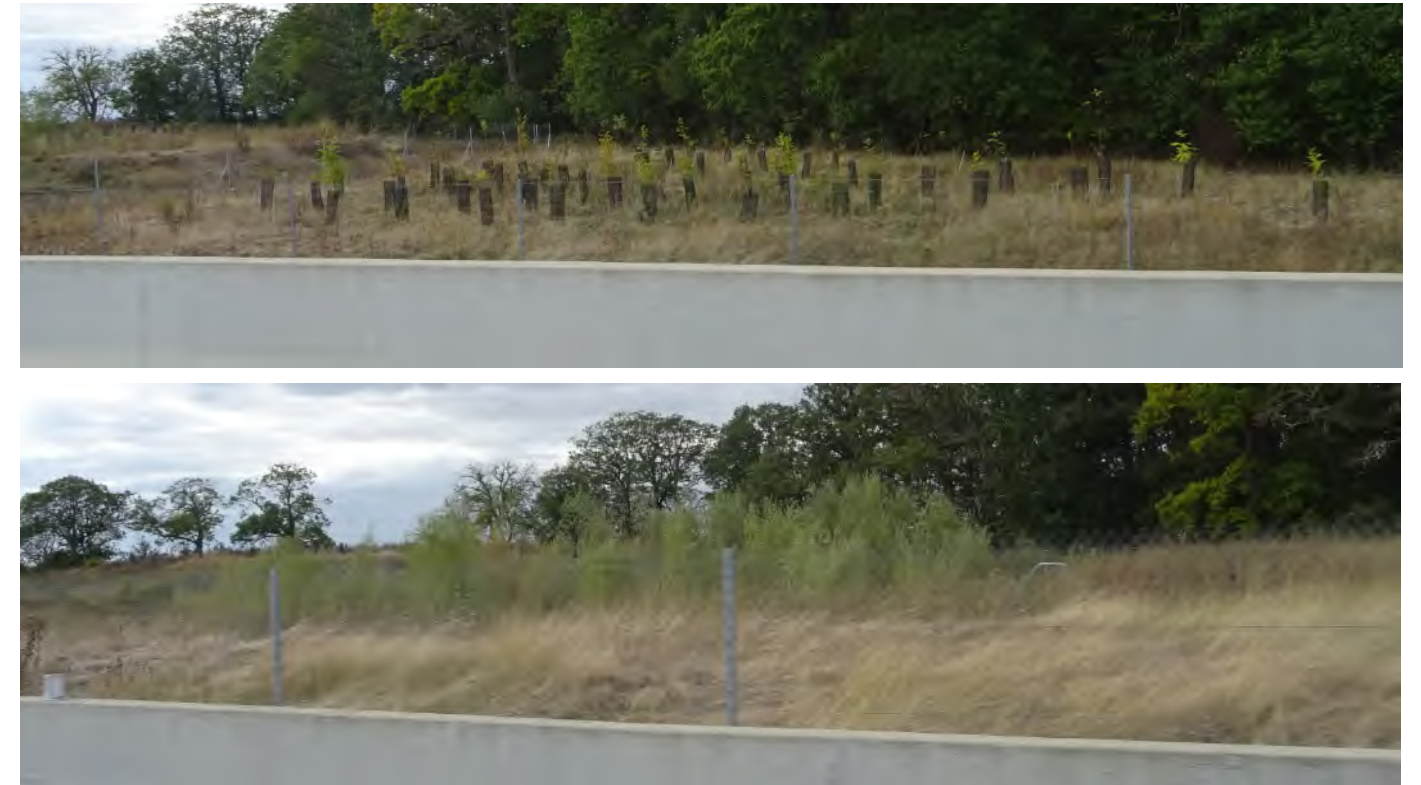
Reboisement non effectif au niveau du Bois de la Chanterelle (en haut) et reprise de la végétation efficace à proximité du bassin BR140 (© Egis / B. Desille, 2020)

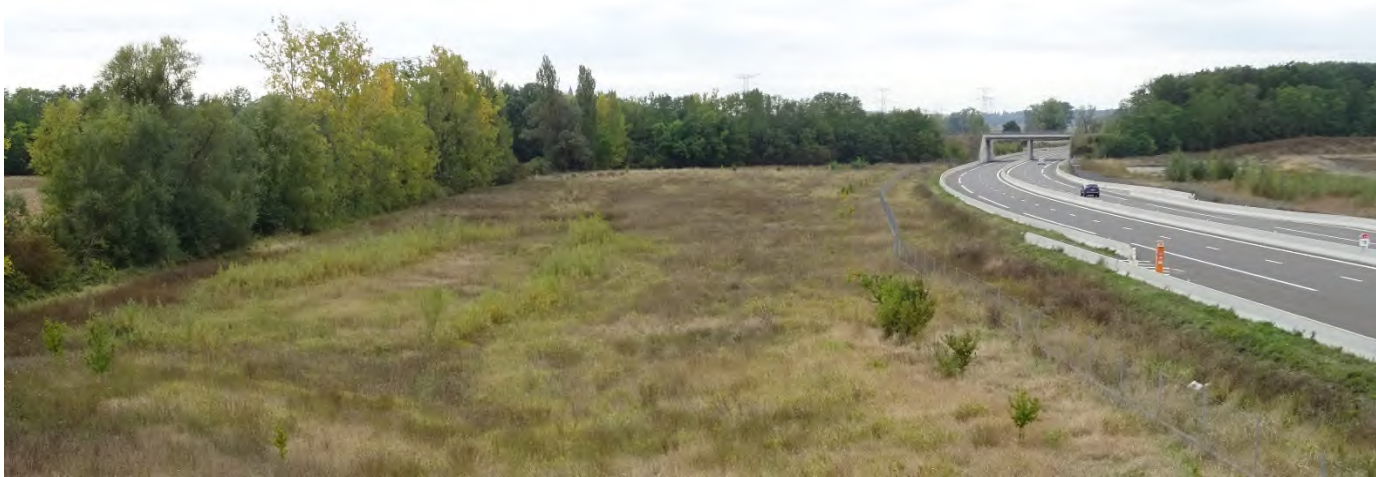
Une large zone humide a été créée entre l'A719 et le cours d'eau du Châlon par léger décaissement. Comme lors du bilan intermédiaire, cette zone humide est fonctionnelle avec une végétation spécifique des zones humides (voir Chapitre 4.2.1 – Habitats).

Zone humide créée sur un délaissé entre l'A719 et le Châlon (© Egis / B. Desille, 2020)

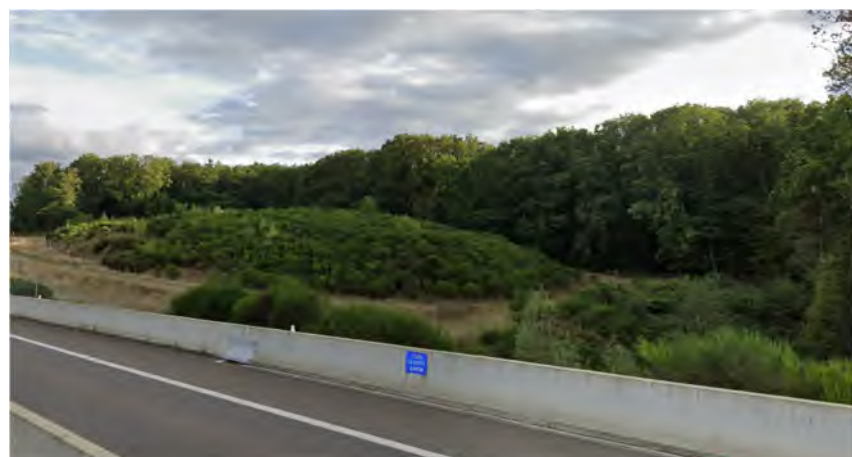
Création de boisements le long du chemin de Gros Bois (© Egis / B. Desille, 2020)
