RAPPORT DE LA MISSION SUR LES DÉGÂTS OCCASIONNES SUR LE RESEAU ROUTIER NATIONAL (RRN) DURANT L'HIVER 2009-2010

CONSEIL GÉNÉRAL
DE L'ENVIRONNEMENT ET DU DEVELOPPEMENT DURABLE

Rapport n° : 007210-01

RAPPORT DE LA MISSION SUR LES DÉGÂTS OCCASIONNÉS
SUR LE RRN
DURANT L'HIVER 2009 – 2010

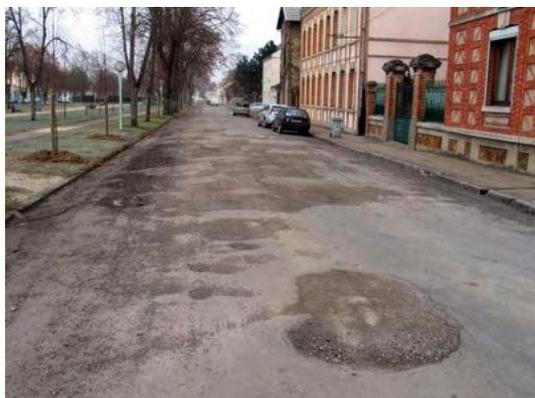
Routes défoncées Sale temps pour la chaussée

« C'EST mécanique ! » Jérôme Brouet, responsable du service voirie à la Ville de Vitry-le-François, recense les nids-de-poule dans les rues vitryates. Avec le gel puis le dégel, de nombreuses chaussées se sont abîmées, comme une partie de la rue des Sœurs ou le faubourg de Châlons.

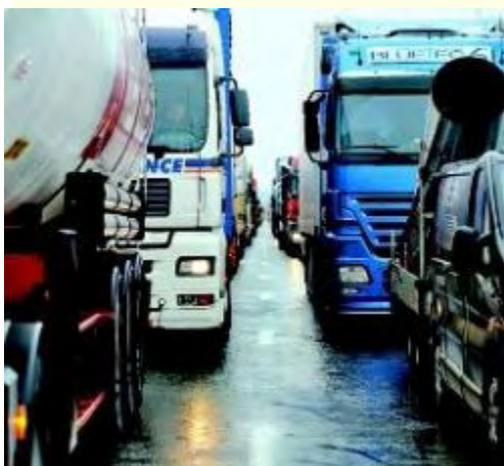
Trop de nids-de-poule : la vitesse est limitée sur plusieurs axes

Camions + intempéries = nids-de-poule. Et le temps d'hier n'a rien arrangé.

Vous l'avez sans doute remarqué : les panneaux « trous en formation » ... et les nids-de-poule béants fleurissent sur les routes.

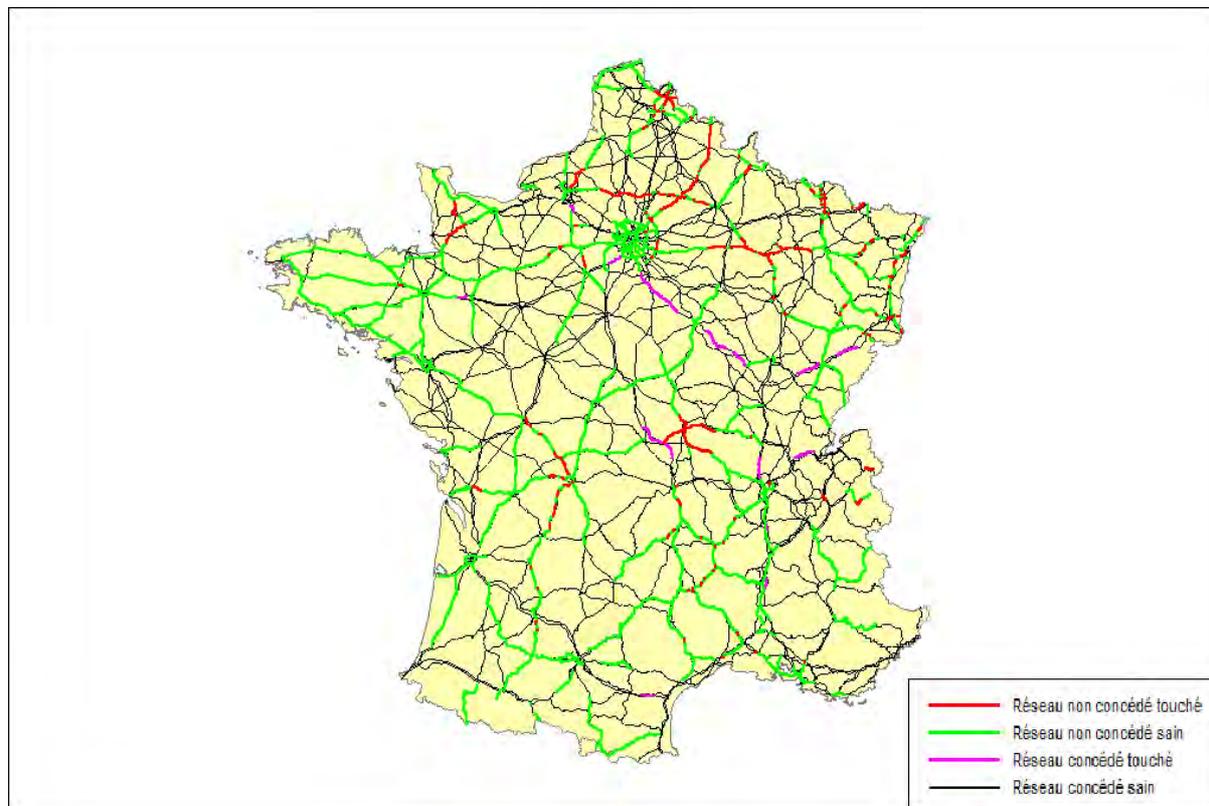
France entière

Les cartes jointes en Annexe 3, établies par le SETRA fin mars 2010, positionnent les principaux secteurs dégradés sur le réseau routier national selon les indications données par les DIR en février. On constate que, pour le RRN, **les dégradations concernent principalement quatre DIR : Est, Ile de France, Nord et Nord-Ouest.**

Le recensement opéré par le SETRA et figurant dans le rapport de la MARRN fait état de **1165 km de routes qui ont été affectées par ces dégradations hivernales, soit 15% du réseau géré par ces 4 DIR.**

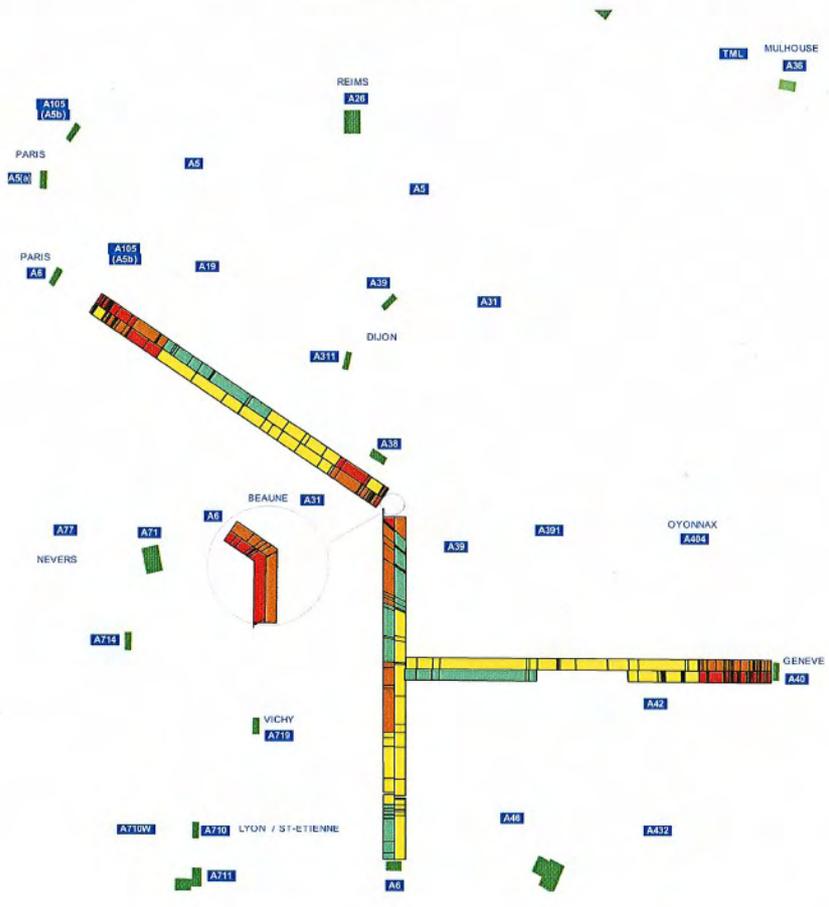
Sections impactées par les nids de poules entre le 05/02/2010 et le 20/03/2010
Autoroutes A6 – A40

Pour APRR, les désordres sont apparus brutalement dès le 21 décembre 2009 sur des sections étendues du réseau (notamment A6). L'inventaire recensait près de 7300 nids de poule sur 220 km de voies à fin décembre 2009 (voir Annexe 3).

Les dégradations ont évolué durant tout l'hiver mais avec une faible extension du phénomène. A fin janvier 2010, le recensement faisait état de 263 km de voies impactées. L'évolution des dégradations s'est poursuivie dans les zones dégradées au gré des événements météorologiques et du trafic. Les axes majeurs impactés restent A6, A36 et A40.
