# Expertise des zones de solidarité Xynthia en Charente-Maritime

## Rapport complémentaire relatif au site de Boyardville

Par Christian Pitié, IGPEF

Décembre 2011

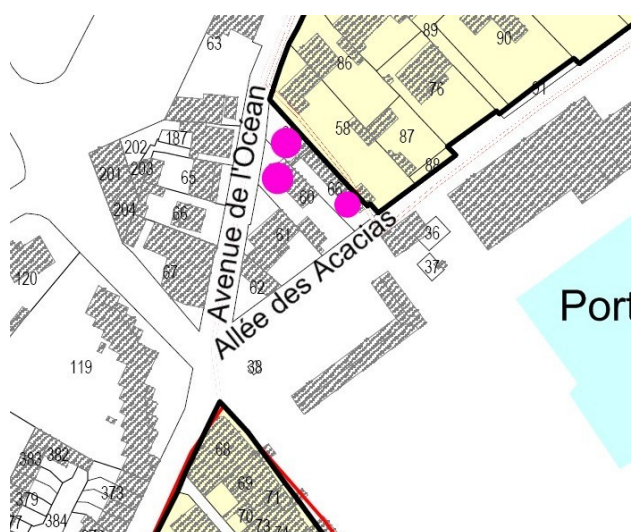
334 avenue de l'Océan

Quelques autres habitations, riveraines de la façade ouest de l'avenue de l'Océan et de la route des Saumonnards ont un seuil proche de 2,90 NGF.

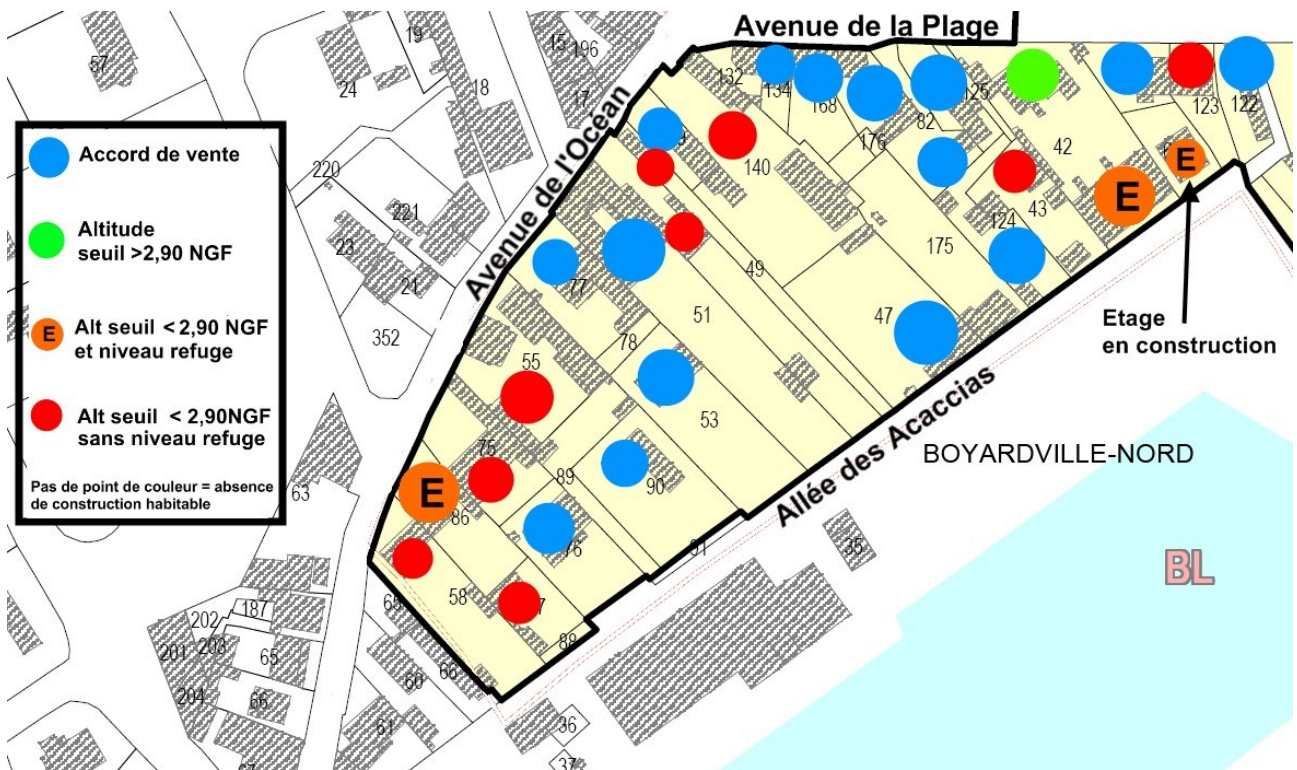
BL 42 coté 88avenue de la Plage

Vingt huit parcelles bâties composent cet ilot ; les seuils des habitations ont tous une altitude inférieure à 2,90 NGF sauf, sur la parcelle n° BL 42, l'immeuble collectif qui se trouve le long de l'avenue de la Plage (altitude mesurée 2,93) ; sur la même parcelle l'immeuble situé le long de l'allée des Acacias est un peu plus bas (seuil à 2,69). Ces immeubles sont des copropriétés dont seuls quelques propriétaires ont accepté l'offre d'acquisition par l'Etat. Ils comportent en rez de chaussée des logements qui, en général, ne disposent pas de niveau refuge.

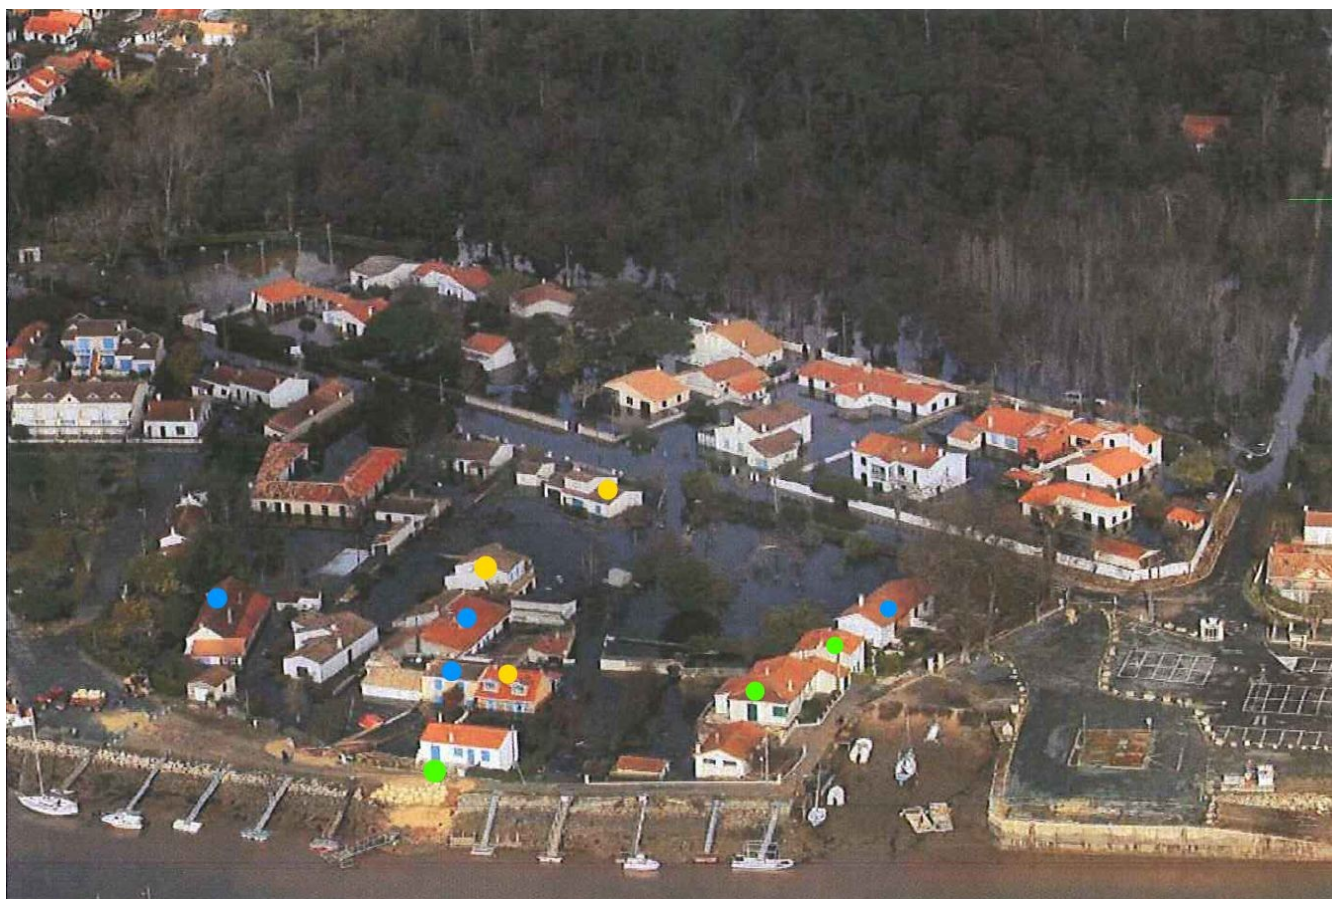
Ilots 3 et 4 après Xynthia

Les seuils des huit maisons restantes ont une altitude comprise entre 1,84 et 2,76 NGF. Trois disposent d'un étage pouvant servir de niveau refuge (parcelles n° BL 24, n° BL74 et n° BL 126, points orange) mais le sol du rez de chaussée des deux premières est très bas (environ 2,00 NGF); leur emplacement constitue le point de rassemblement naturel des eaux qui pénètrent dans le quartier.

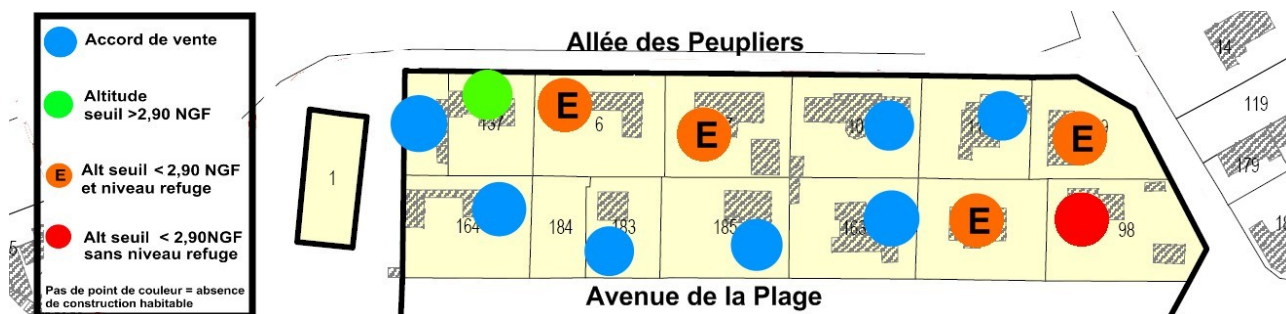
#### 4 Ilot compris entre l'allée des Peupliers et l'avenue de la Plage.

On y trouve 13 maisons dont 7 ont donné lieu à accord de vente. Parmi les 6 autres, 4 disposent d'un niveau refuge accessible de l'intérieur, l'une (BL 98) n'en a pas et se trouve à une altitude particulièrement basse (1,93 NGF), le seuil de la sixième (BL 137) a été mesuré à 2,91 NGF, soit légèrement au dessus de l'altitude limite proposée.
