n° 007921-01

Quel avenir pour les logements de Lods dans le quartier de la Grand'Mare à Rouen ?

QUEL AVENIR POUR LES LOGEMENTS DE LODS DANS LE QUARTIER DE LA GRAND'MARE A ROUEN ?

Mission n°007921-01
Le 25 août 2011

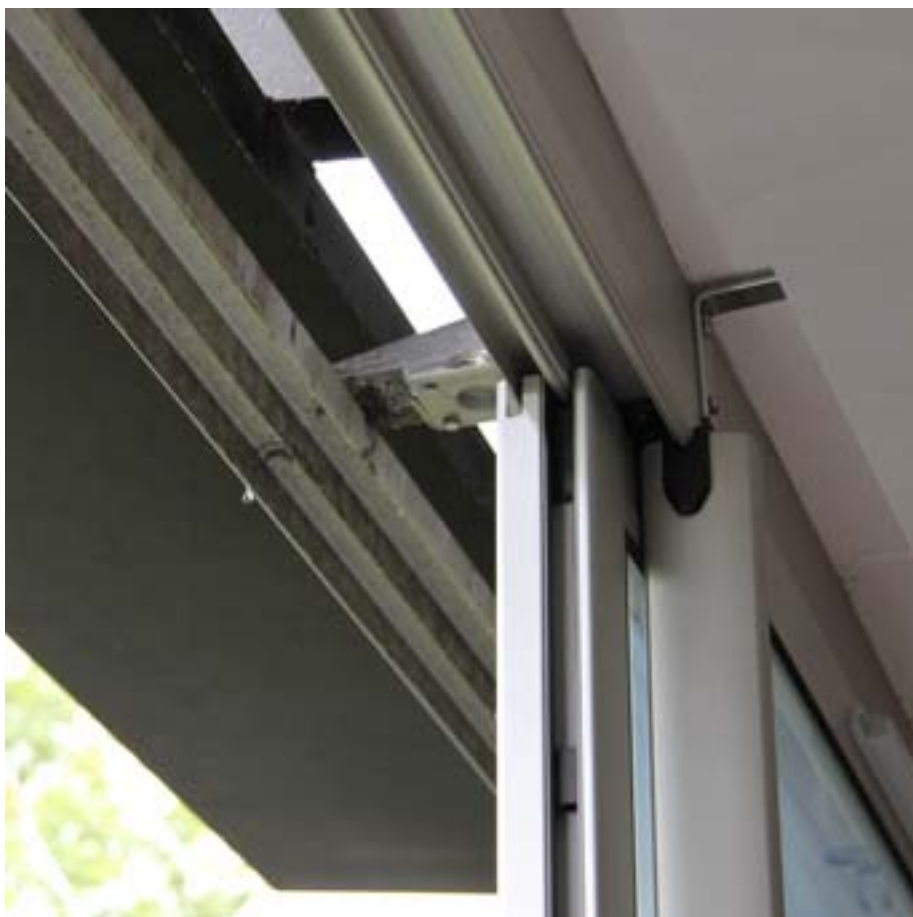
La Grand'Mare. Une photographie prise en contre-plongée d'un détail des menuiseries et de la casquette de façade. On voit, à gauche, la face inférieure de la casquette introduite en 1982-83 pour obtenir un début de "C+D", ainsi que la glissière haute des menuiseries coulissantes.

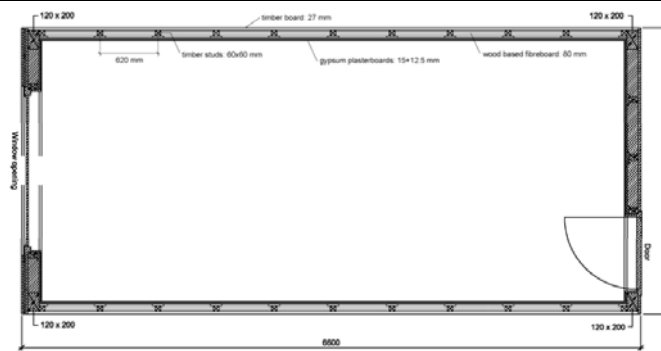
Figure 2 : Coupe horizontale d'un compartiment.

La figure n°1 donne une image du développement du feu dans un compartiment de 6.6 m de longueur, 3.1 m de largeur et 2.8 m de hauteur (voir coupe horizontale du compartiment sur la figure 2). Les dimensions de la fenêtre sont 1,5 de largeur et 1,7 m de hauteur. Pour étudier le développement du feu via la façade deux compartiments sont superposés pour chaque test.

Sur les deux figures 1.1 et 1.2 on remarque facilement que 7 minutes après le démarrage du feu, les flammes qui sortent du compartiment constitué de parois avec des revêtements combustibles sont bien plus hautes et développées que les flammes qui sortent de compartiment constitué de parois incombustibles.

Bien entendu le risque de propagation du feu via la façade dans les étages supérieurs et bien plus élevé dans le premier cas.
