Rapport n° 015498-01
Avril 2024

Retour d'expérience à la suite du foudroiement de la tour de contrôle de Brest le 30 décembre 2023

Vincent Pourquery de Boisserin -
IGEDD

DTI/INFRA/ICE	Projet	Protection contre les effets de la foudre	Version	V1R1
NOTE	Titre	Brest Aéroport	Du	23/01/2024

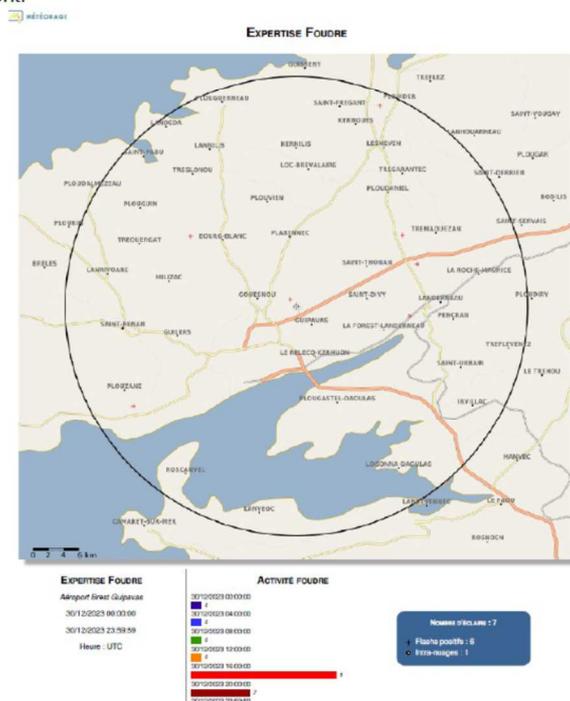
Au même moment, un flash nuage-sol positif de 154 kA est détecté à l'est de Saint Thonan. Des flashes nuage-sol plus puissants de plus de 300 kA sont détectés vers 19h UTC (20h loc) puis 22h43 UTC (22h43 loc) mais à chaque fois à plus de 5 km de l'aéroport.

La grande majorité de ces flashes sont de nature positive et se déclenche entre le nuage et le sol ce qui est propice à un foudroiement.

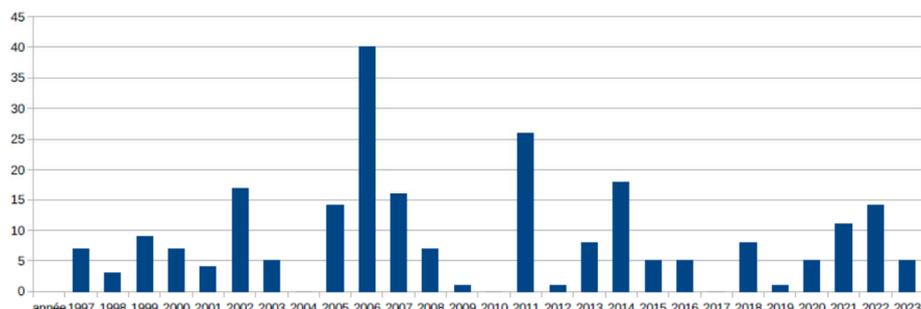
Figure 2: nombre annuel de flashes nuage-sol dans un rayon de 5 km de l'aéroport de Guipavas sur la période 1997-2023

Le nombre de ces flashes nuage-sol par année dans ce périmètre de 5 km est très variable : de 0 en 2017, 2010 et 2004, à 40 en 2006, avec une moyenne annuelle de 5 environ, soit le chiffre atteint exactement en 2023.

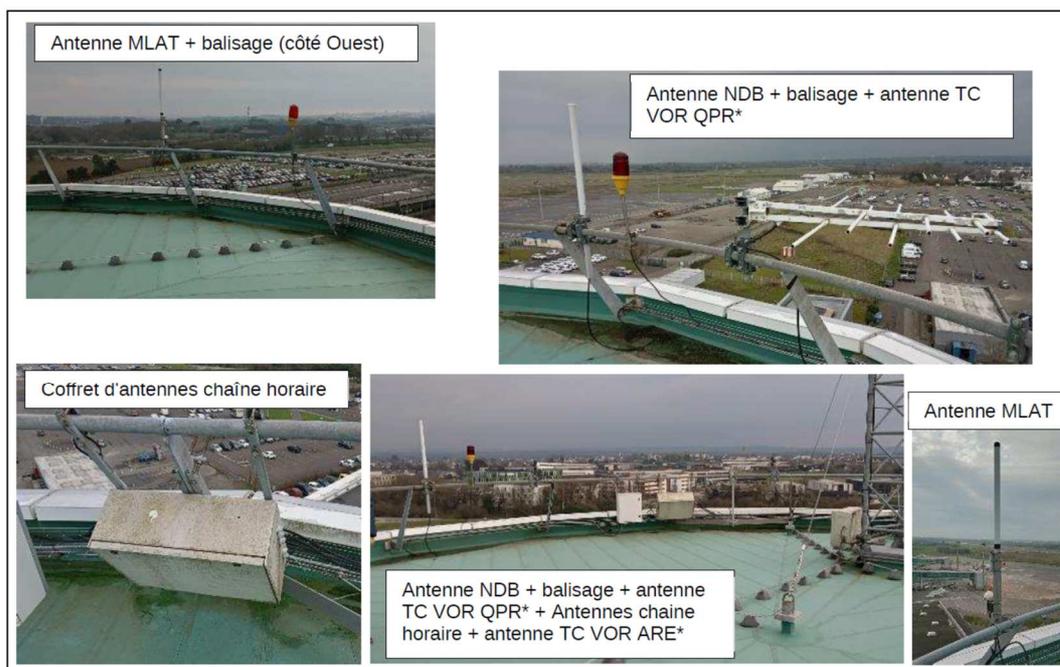
- Antennes de la chaîne horaire : antenne GPS et antenne DCF77 toutes deux situées dans le même coffret. Pour rappel, seule l'antenne GPS est hors service à la suite du coup de foudre
- Antennes de télécontrôle VOR : au nombre de 2
- Antenne de télécontrôle NDB
- 2 ampoules de balisage. Celles-ci sont à priori alimentées depuis le TGBT
- 1 ampoule pour le CEV
- Antenne de télécontrôle multilatération 1030-1090

Ci-dessous les différentes antennes installées sur le toit de la tour :

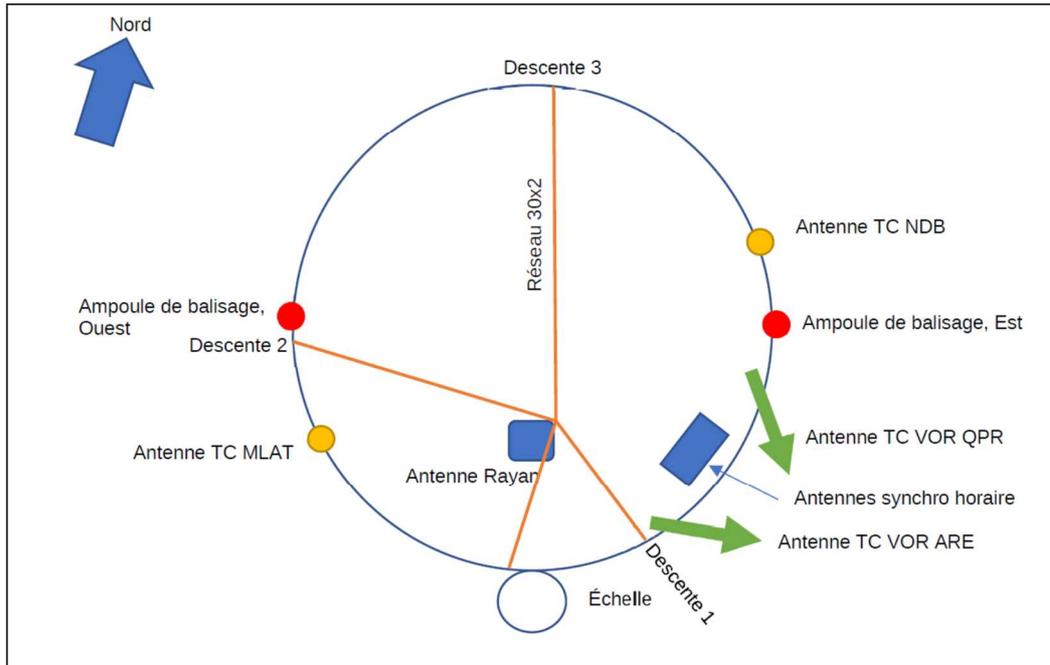
Plan de situation des équipements sur le toit de la tour :

Remarques : L'antenne Rayan est le point culminant de la tour en ayant une hauteur de 7 mètres au-dessus du toit. Il est difficile d'installer un paratonnerre spécifique qui devrait au moins avoir une hauteur de 10m. Cela engendrerait des difficultés pour l'intégration de celui-ci (poids, servitudes, fixations et haubans, ...). À cela se rajoute la problématique de la compatibilité radio avec l'antenne Rayan (déformation du diagramme de rayonnement, influence sur le découplage). L'incident de Brest ne semble pas remettre en cause l'utilisation de l'antenne comme paratonnerre. D'autant plus, que la DTI (et son service logistique) et le service technique local ont su remplacer sous moins de 10 jours cette antenne. La plupart des tours de contrôle est équipée de ce type d'antennes. Aucune autre casse due à la foudre n'a été recensée à ce jour. Dans la mesure du possible, il pourra être envisagé l'implantation d'un mât paratonnerre pour les tours disposant d'une surface permettant de faciliter l'intégration et de garantir la compatibilité avec les antennes (notamment l'antenne Rayan). Et si d'autres cas devaient se produire, une réévaluation de la solution technique serait réalisée.

Le toit de la salle technique accueille les conducteurs de descentes de la tour et ne dispose pas d'un dispositif de capture proprement dit.

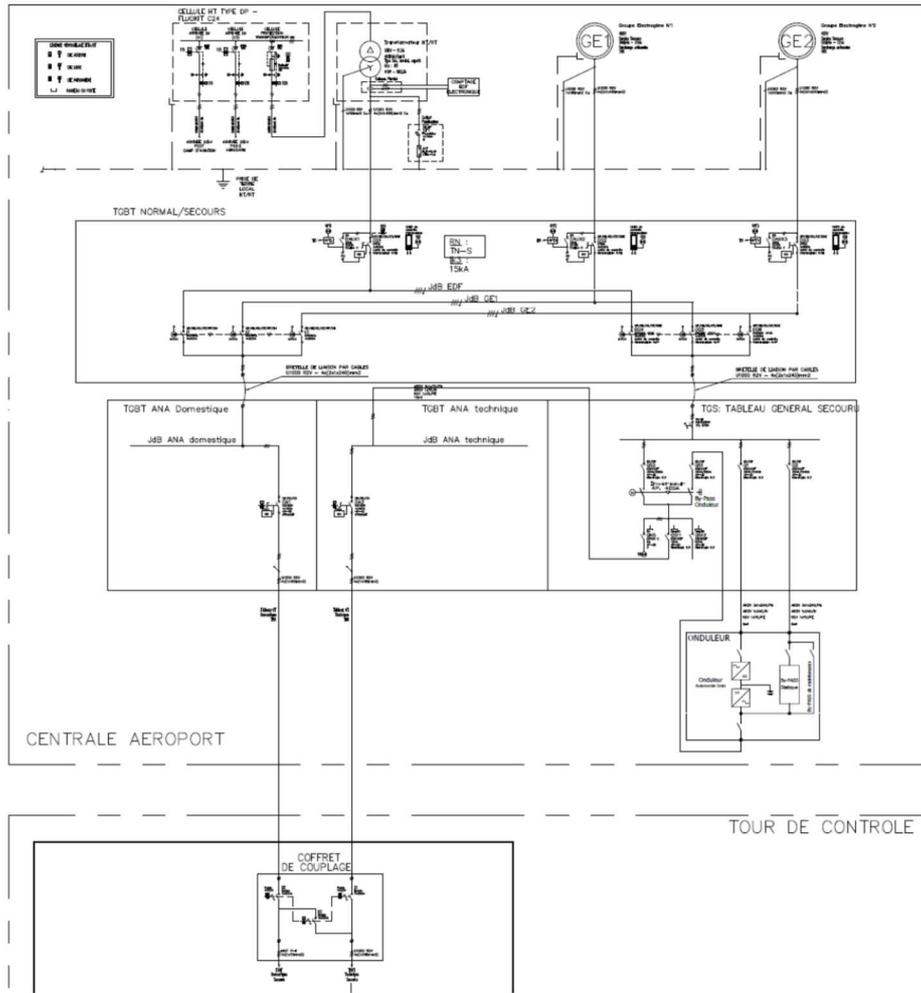
2.1.1 Synoptique de la partie centrale

Le site su SNA-O est alimenté par un transformateur de 400kV avec 2 groupes électrogènes en secours.

La distribution sur SNA est issue d'un TGBT ANA Domestique et d'un TGBT ANA technique.

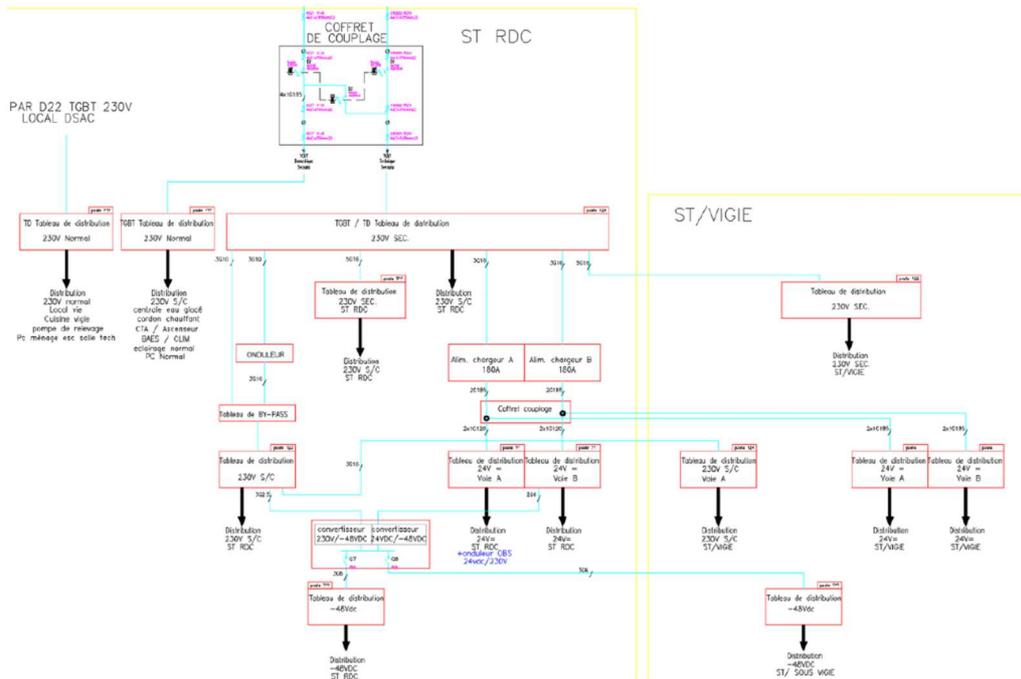
- Un réseau 230 V secouru
- La création d'un réseau 230V Sans coupure
- La création de 2 réseaux 24VDC (voie A et voie B)
- Et en aval du réseau 230V sans coupure et du 24Vdc voie A et crée un réseau - 48VDC

Nota : un onduleur 24VDC /230VAC a été installé, les équipements en aval auraient dû être repris directement sur le TD 230V sans coupure si on disposait d'une 2eme sources indépendante
